現地災害調査速報

平成26年4月4日に埼玉県さいたま市で発生した
突風について

平成26年4月7日

熊谷地方気象台
東京管区気象台

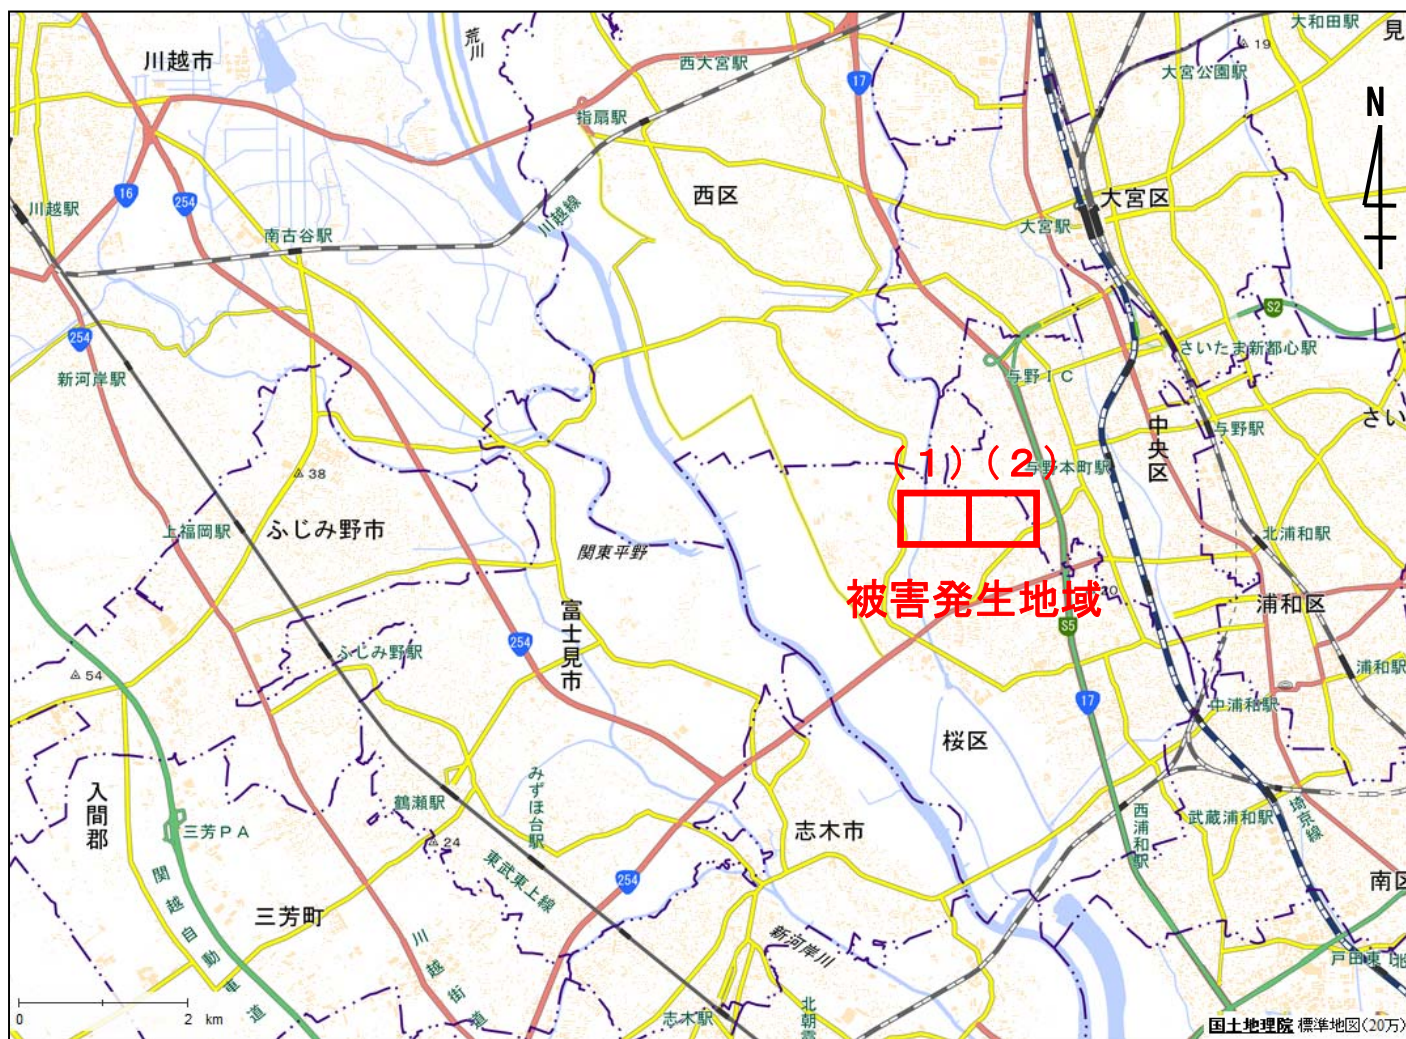
2-4 被害発生地域図

現地調査の結果、被害範囲の長さは約1.5km、幅は約100mであった。

埼玉県さいたま市桜区宿～中央区上峰

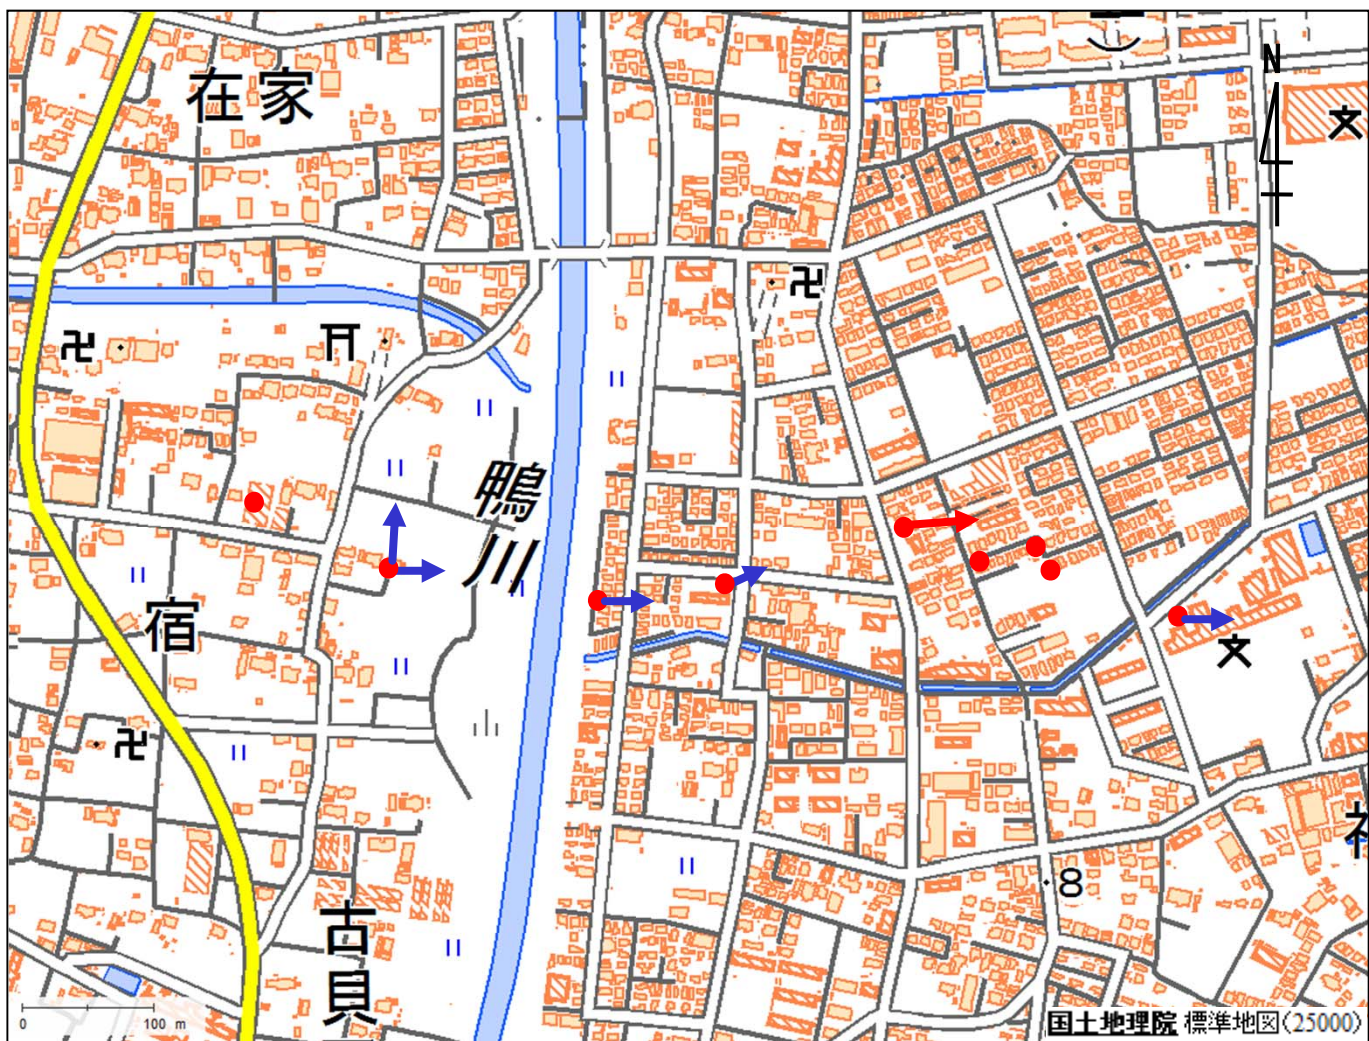
○被害発生地域拡大図（1）

埼玉県さいたま市桜区宿～白鯉

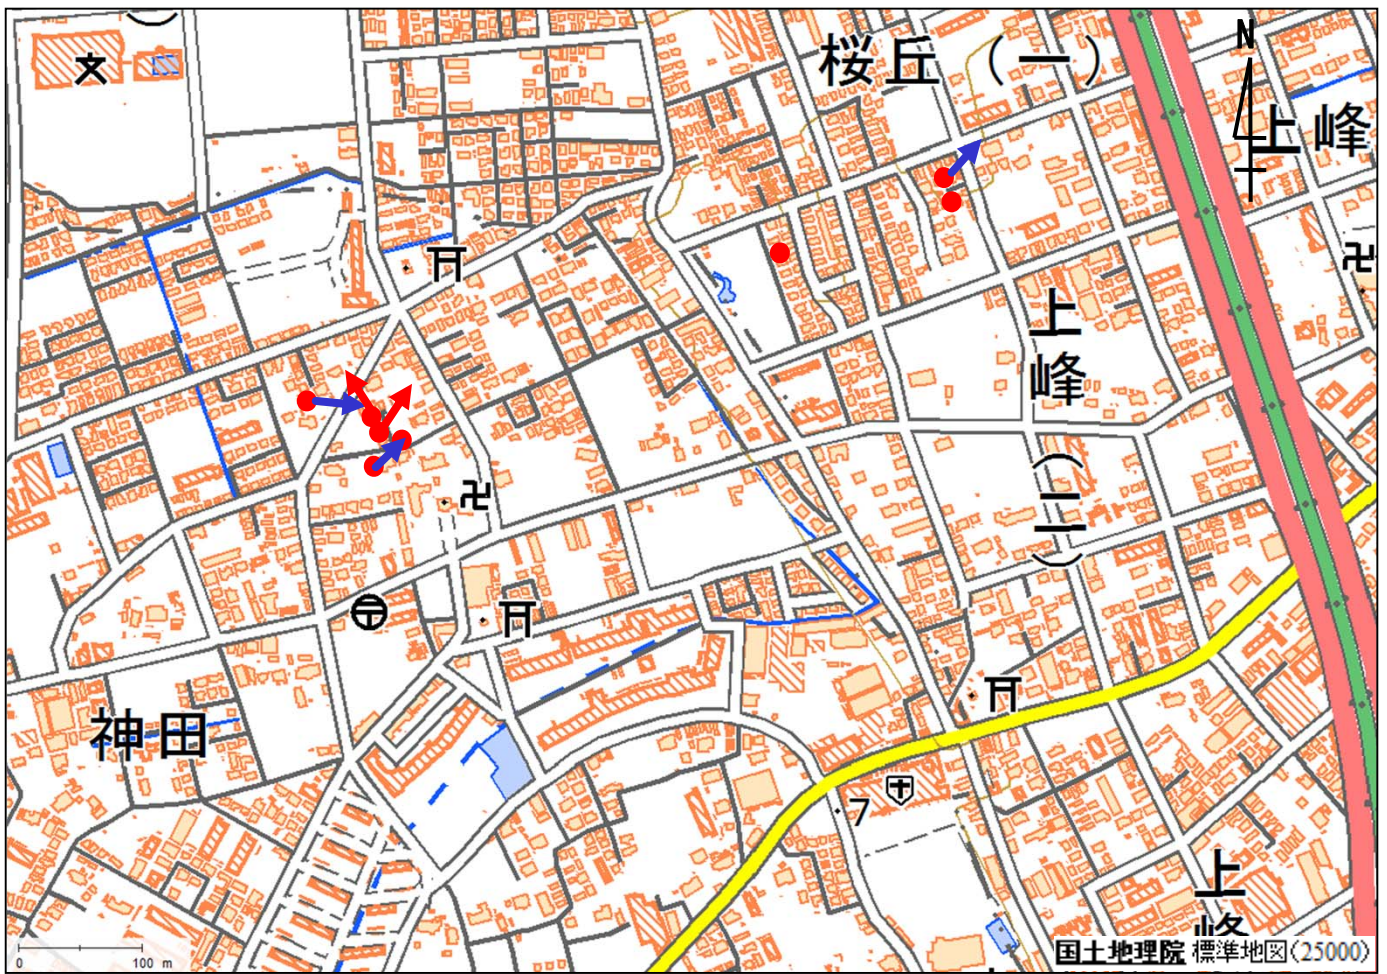
○被害発生地域拡大図（2）

埼玉県さいたま市桜区神田～中央区上峰

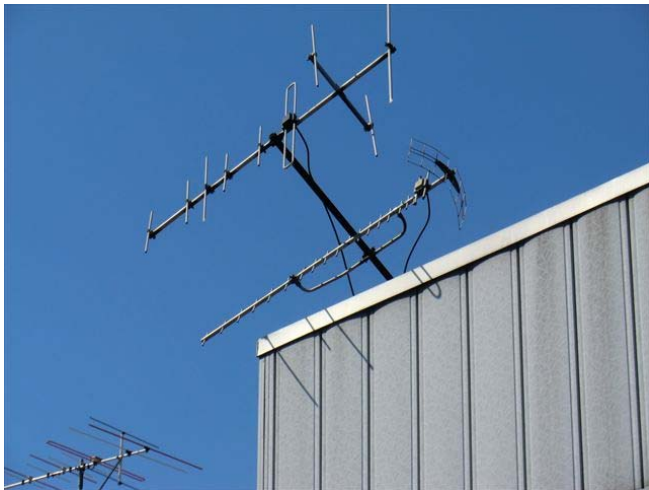
- ① 住家の屋根瓦のめくれが複数あった。
- ② アンテナの破損が複数あった。

①東へ倒れたアンテナ
(北東から撮影)

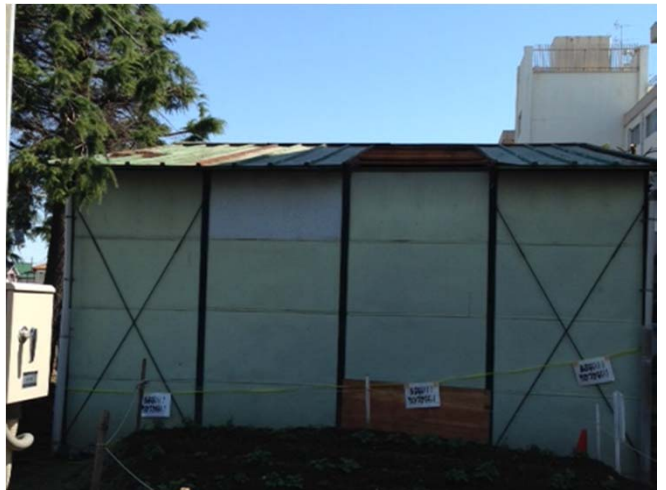
②トタン屋根の一部が飛散した倉庫
(西から撮影)

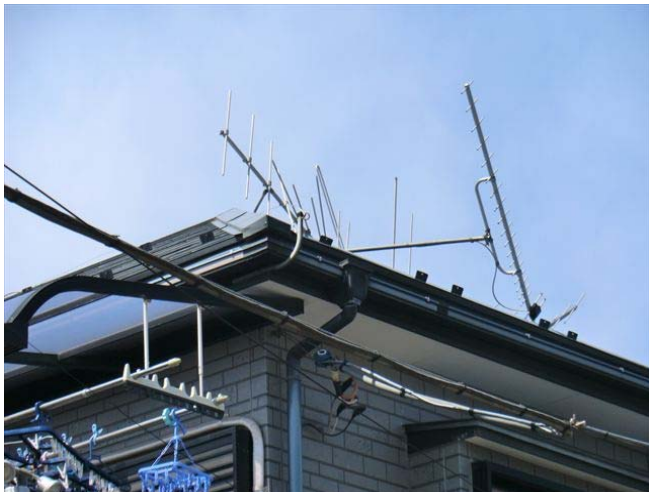
③北東へ倒れたアンテナ
(南東から撮影)

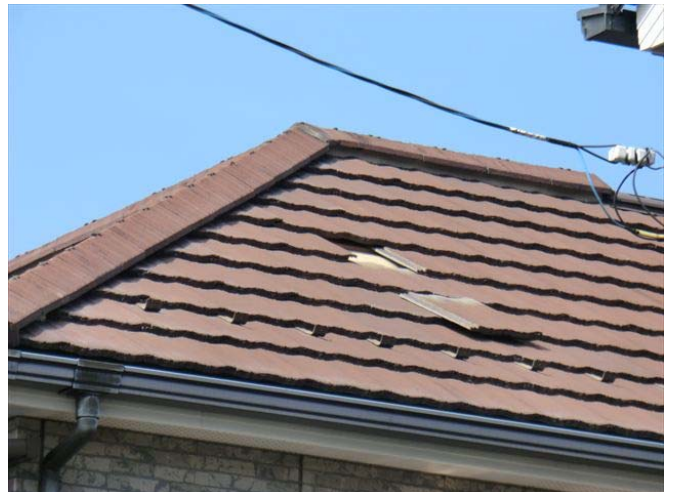
④屋根瓦がめくれた住家
(南西から撮影)
