平成 26 年 6 月 12 日に兵庫県丹波市・篠山市で発生 した突風について

現地調査報告書

平成 26 年 8 月 20 日

神戸地方気象台

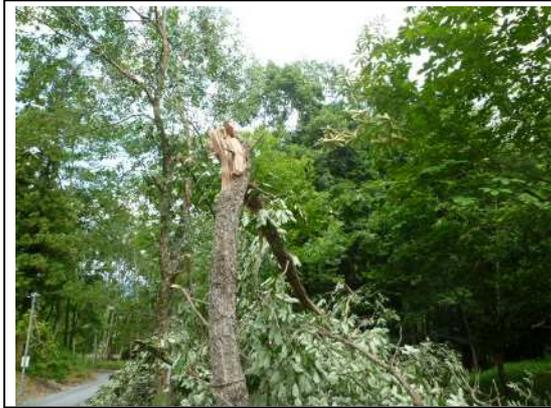
図 4-1 撮影場所
北東に幹折れした樹木（太さ 5～10cm）

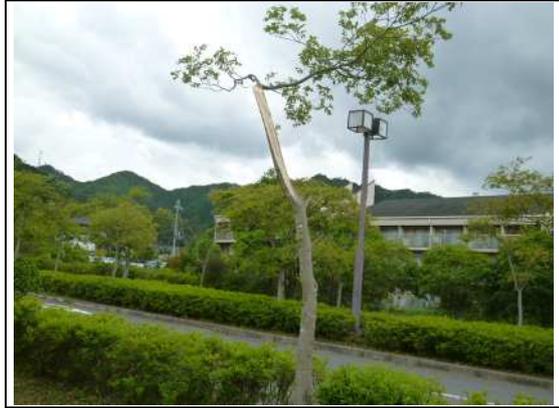
図 4-2 撮影場所
北東に幹折れした樹木（太さ 5～10cm）

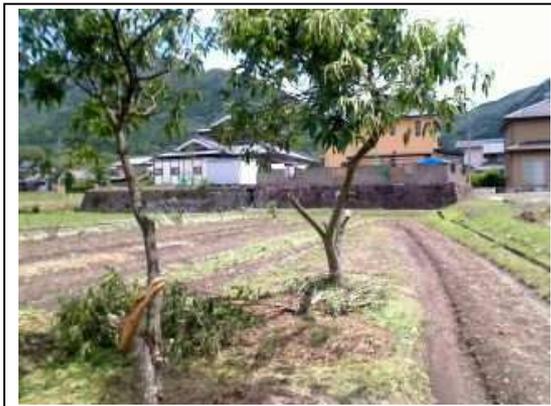
図 4-3 撮影場所
北東に幹折れした樹木（太さ 5～10cm）

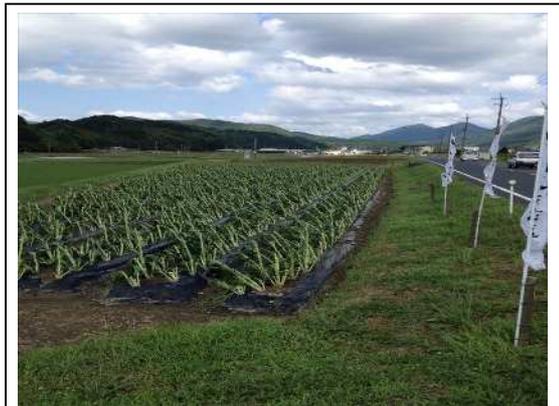
図 4-4 撮影場所
北東に倒れた農作物

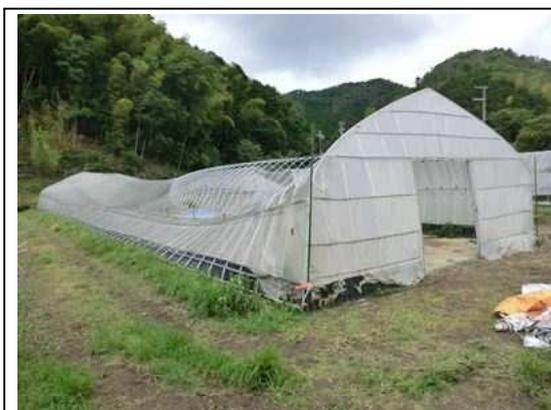
ビニールハウスの一部損壊がみられた。

図 4-5 撮影場所
変形したビニールハウス

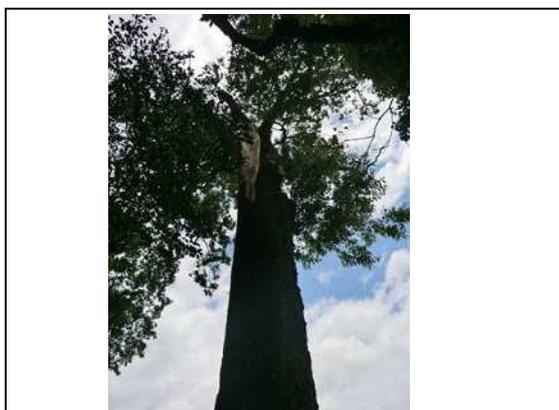
図 4-6 撮影場所
枝折れした樹木（太さ 10cm）

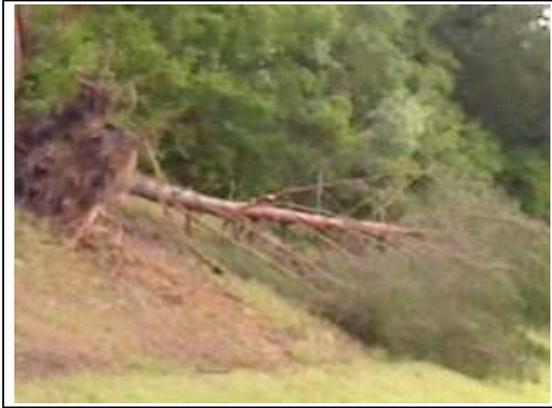
図 4-7 撮影場所
倒木した根の浅い樹木（太さ 30cm）

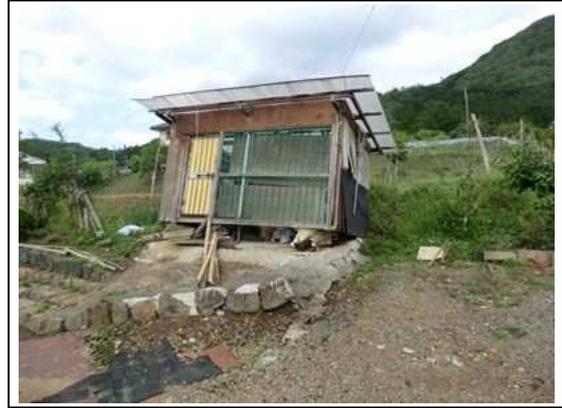
図 4-8 撮影場所
北東に傾いた非住家（物置小屋）
