平成 26 年 6 月 12 日に京都府福知山市及び京丹波町で
発生した突風について

現地調査報告書

平成 26 年 8 月 5 日
(平成 26 年 9 月 19 日訂正)

京都地方気象台

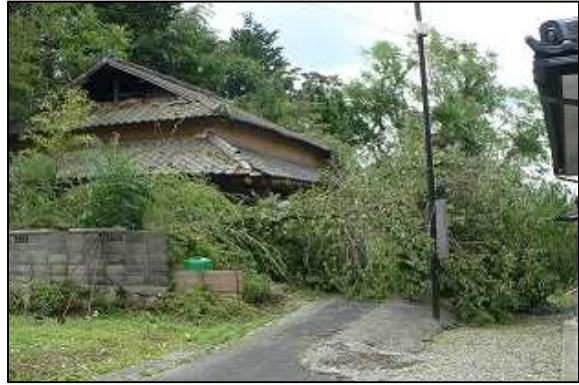
西よりの強風が吹き、庭の桃の木 (20cm 程度) が地面 50cm のところで折れて倒れた。強雨と強風により家屋 1 階及び 2 階の南西側に雨水が浸入した。

東向きに幹折れした樹木(桃)
(地面から 50cm の箇所で幹折れ。太さ約
20cm)

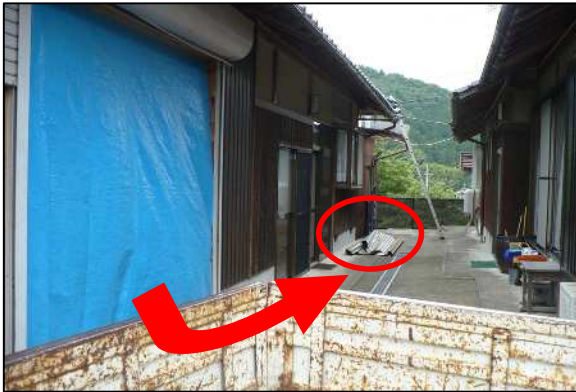
12 日 16 時過ぎから雨・風が強まり、雷が鳴ってひょうが降った。16 時 20 分くらいを中心に 10 分程度の誤差、初めての体験で恐ろしかった。雨風は一定方向 (西の方) のみであった。物置のトタン屋根がひょうで穴が開いた。倉庫のシャッターが破損・飛散し、同倉庫のドアも飛ばされた。

飛散したシャッター
(復旧作業中)

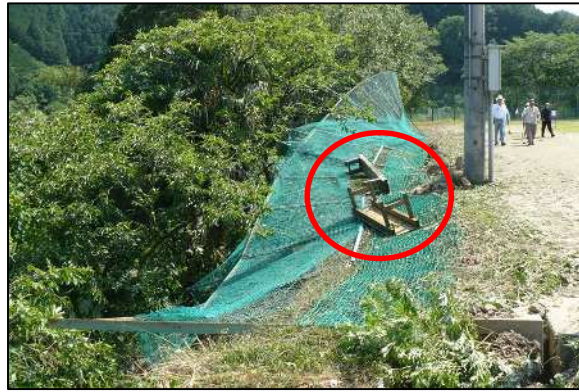
東向きに飛ばされた木製ベンチと倒れ
たグランドフェンス

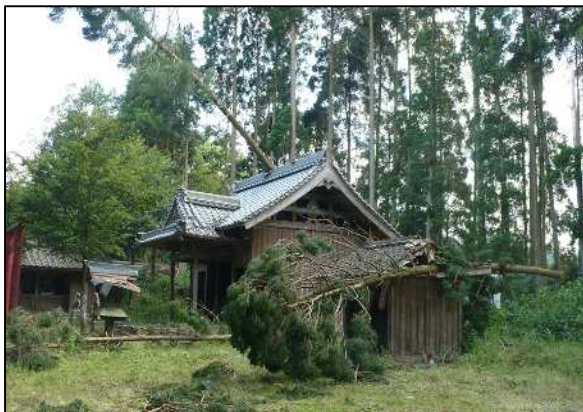
東北東向きに倒れた樹木(杉)
(3本倒れ、うち1本幹折れ、太さ20cm、
高さ5m以上)

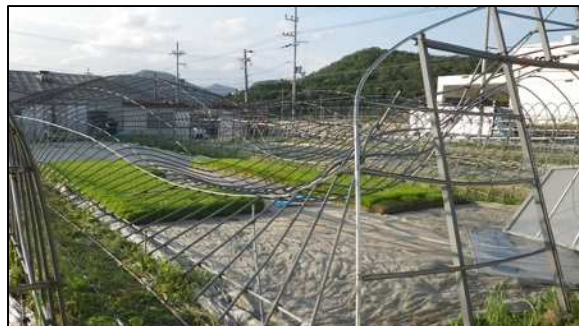
- ビニールハウスの一部損壊があった。

風が西から東に向けて強く吹いた。箱 (50×30cm 位) が国道を越えて東向いの工場まで飛ばされた。強風によりビニールハウスの支柱が曲がってしまった。

支柱が曲がったビニールハウス
(ビニールは撤去済み)
