現地災害調査速報

平成26年6月21日に栃木県日光市で発生した突風について

平成26年6月23日

宇 都 宮 地 方 気 象 台
東 京 管 区 気 象 台

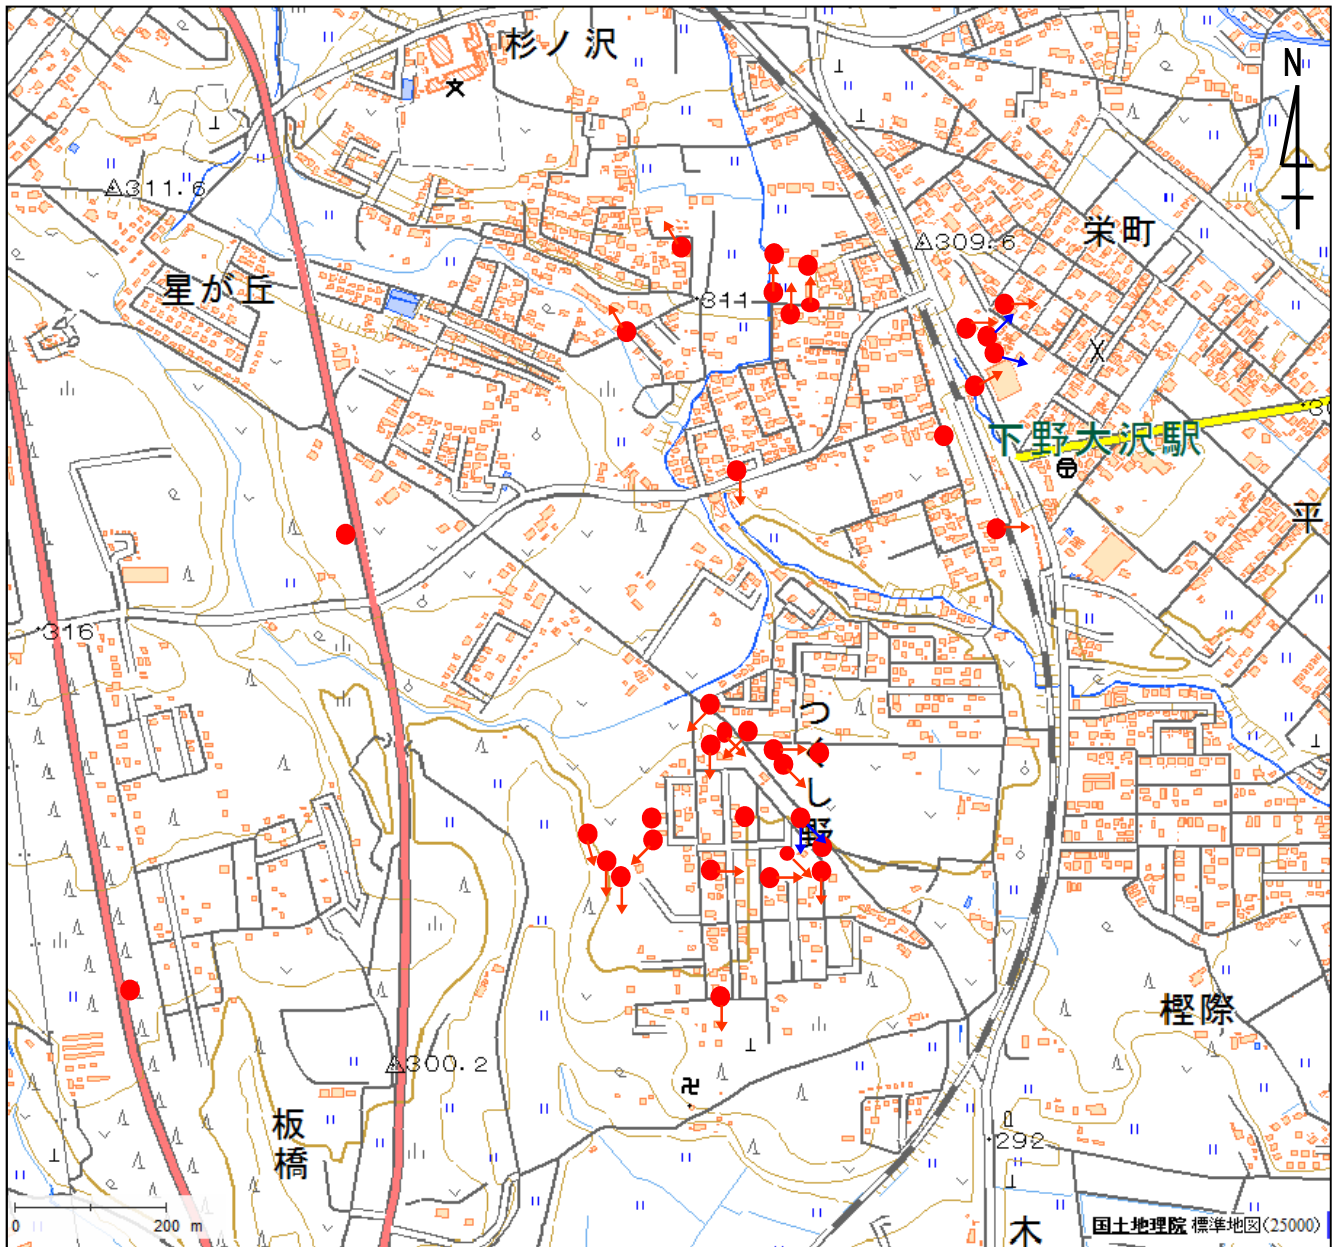
被害発生地域拡大図（栃木県日光市板橋～土沢）

被害範囲は東西に約1.2km、南北に約1kmであった。

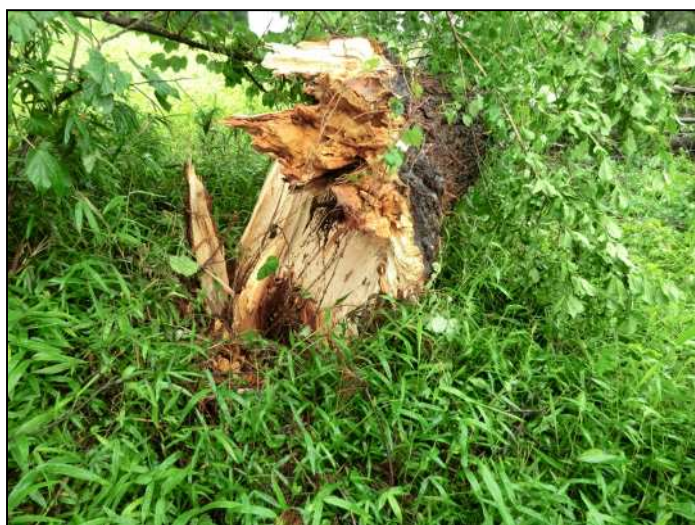
幹が折れた樹木
(北から撮影)

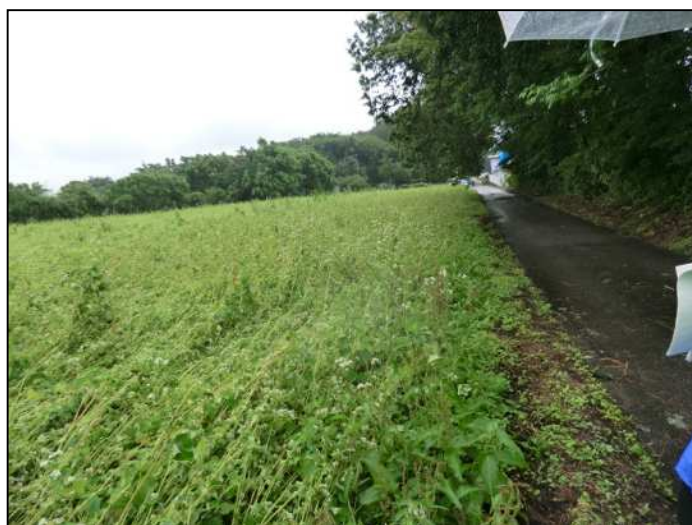
倒伏した作物
(北西から撮影)

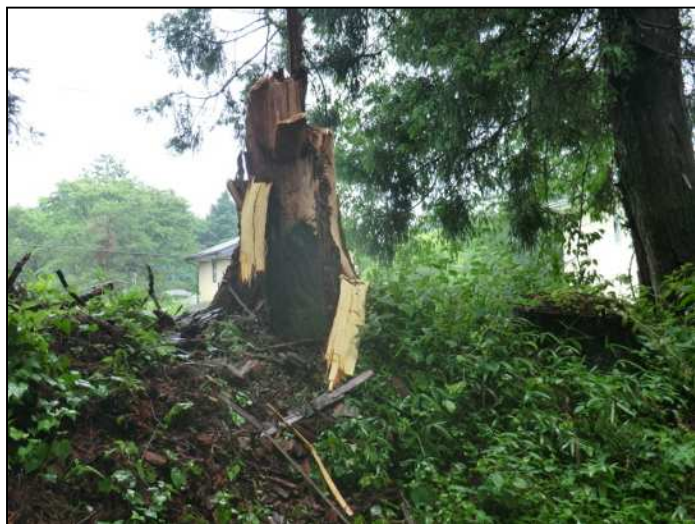
幹が折れた樹木
(西から撮影)

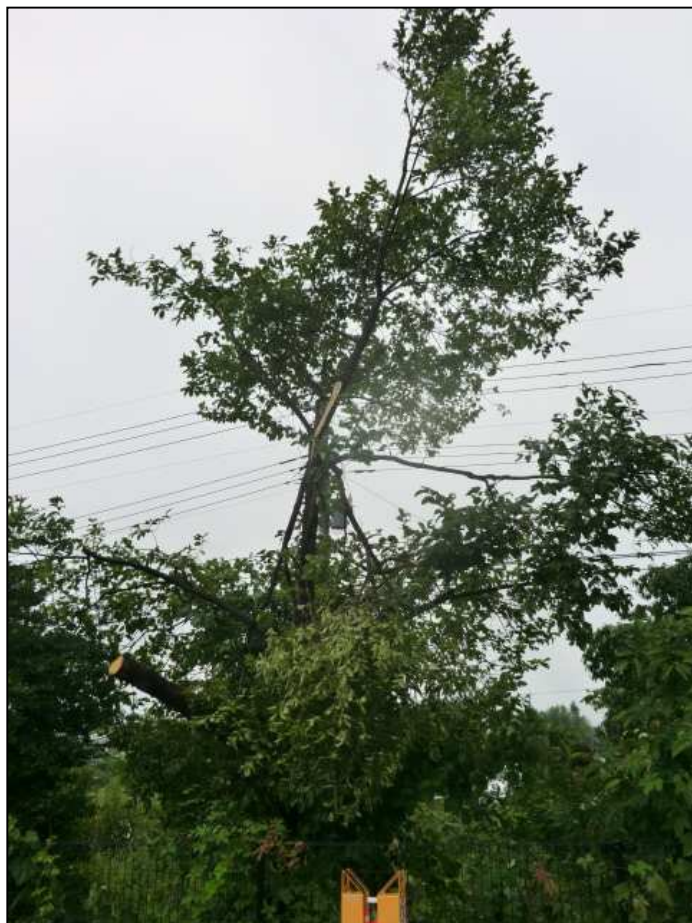
枝が折れた樹木
(北東から撮影)
