平成26年7月10日に高知県南国市、香南市
及び香美市で発生した突風について

現地調査報告書

平成26年3月3日
高知地方気象台

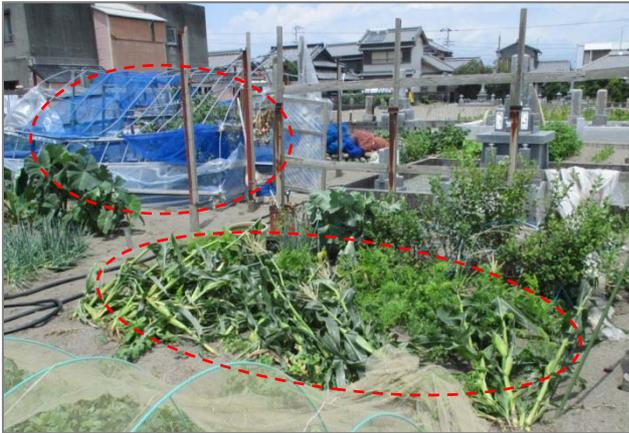
図4-1 被害場所1
北東や北西方向に倒伏したトウモロコシと押しつぶされた家庭用ビニールハウス

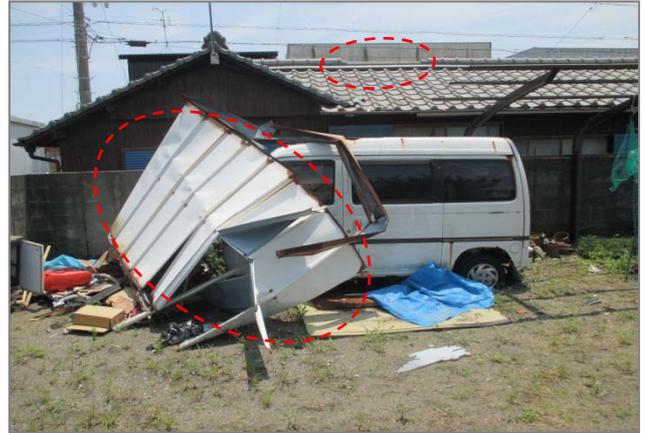
図4-2 被害場所2
棟瓦の一部がめくれた住家と東に数メートル飛散したカーポートのトタン屋根

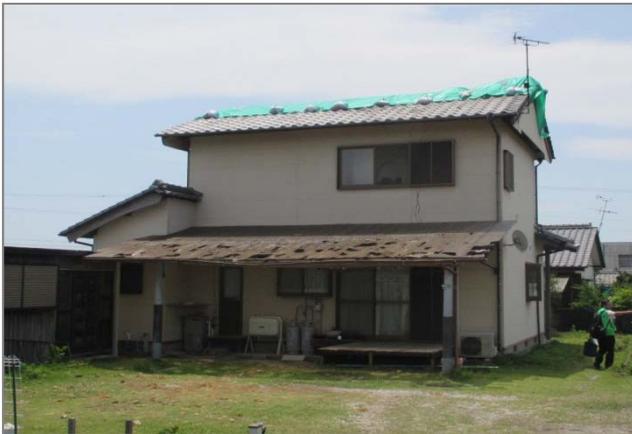
図4-3 被害場所3
棟瓦から南面屋根瓦の半分程度が北方向に飛散し、また、北側のひさしがめくれた住家

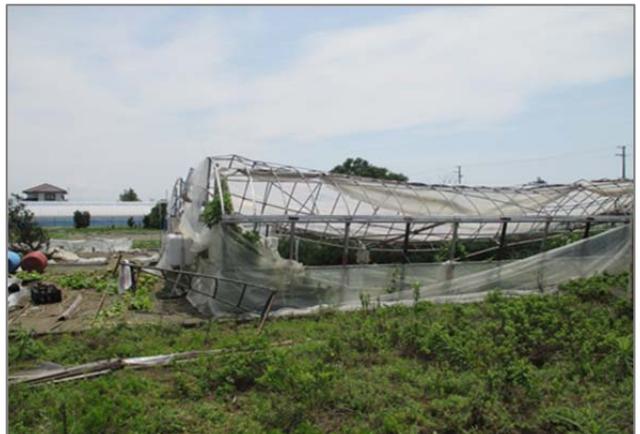
図4-4 被害場所4
北側半分が上から押しつぶされたように変形したビニールハウス

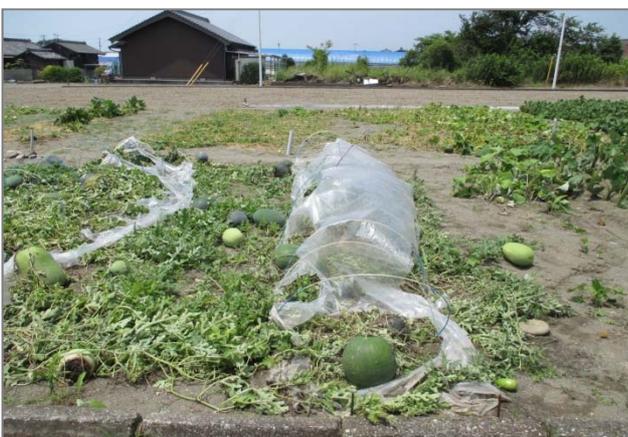
図4-5 被害場所5
北～北西方向に倒れた（向いた）農作物

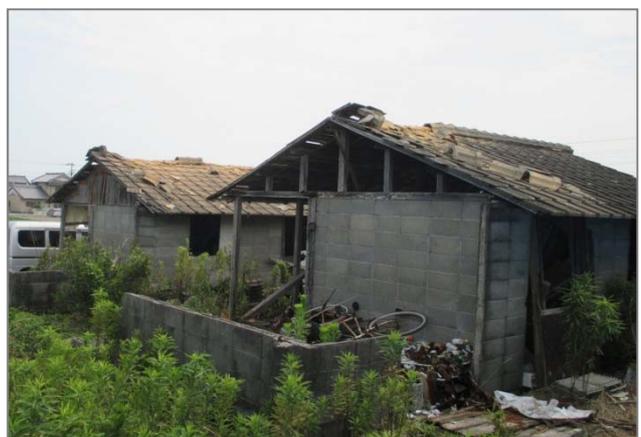
図4-6 被害場所6,7
棟瓦や南面の屋根瓦が北側に飛散した倉庫2棟

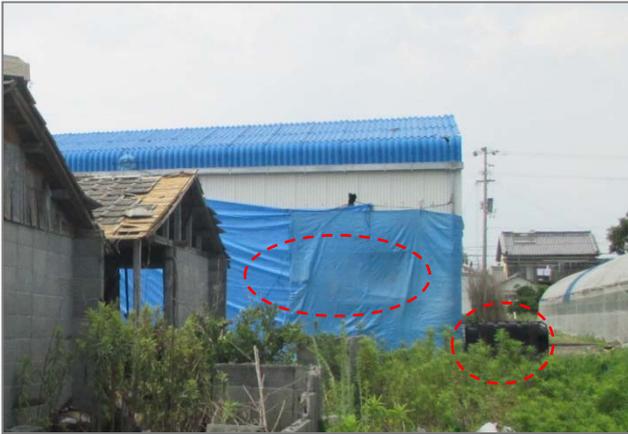
図 4 - 7 被害場所 8

飛散物により壁や窓が破損した倉庫。倉庫の東側に設置していた簡易トイレ（写真中、破線で囲った黒い部分）の扉が北北東に飛散した。

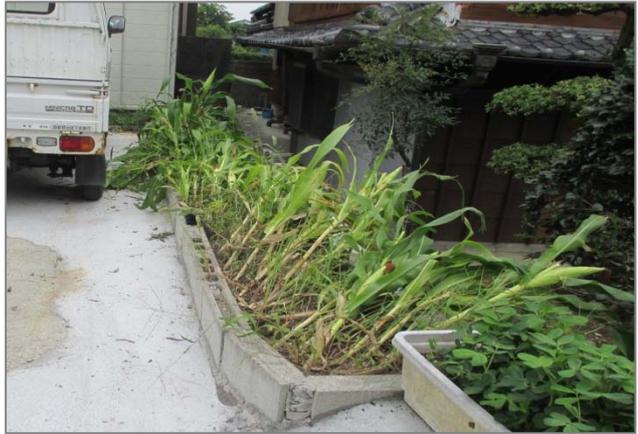
図 4 - 8 被害場所 9

北西方向に倒伏したトウモロコシ

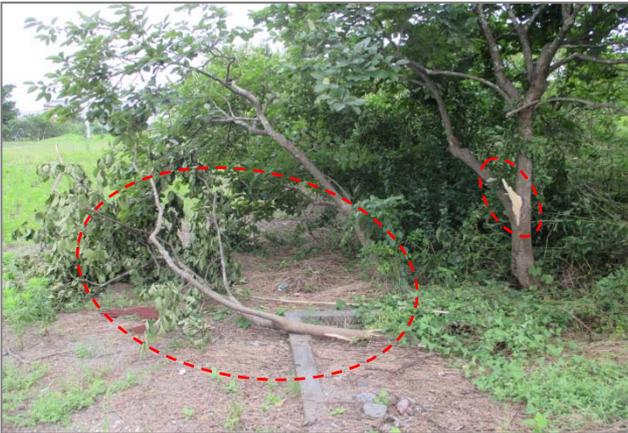
図 4 - 9 被害場所 10

枝（直径 5~10cm）が折れたカキの木

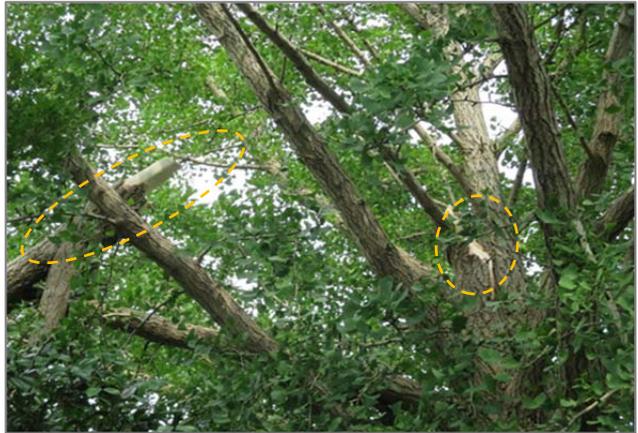
図 4 - 10 被害場所 11

枝（直径 15cm 程）が折れたイチョウの木

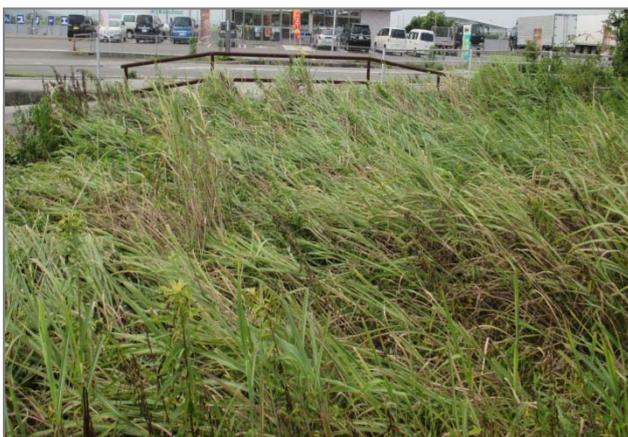
図 4 - 11 被害場所 12

北西方向に倒伏した雑草

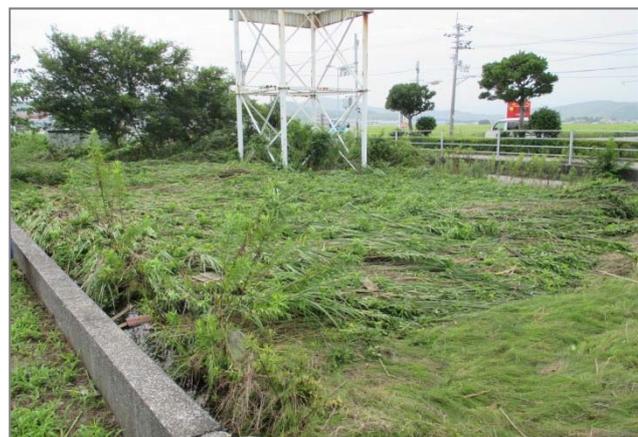
図 4 - 12 被害場所 13

北東方向に倒伏した雑草

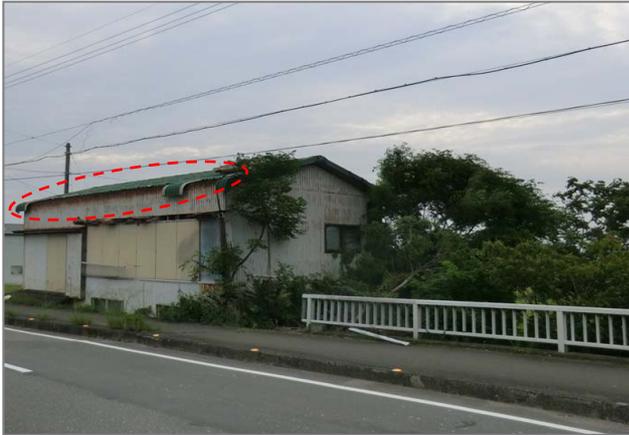
図13-1 被害場所1
南面のひさしが北東方向に飛散した倉庫と北方向に折れ、倒伏した2本の樹木

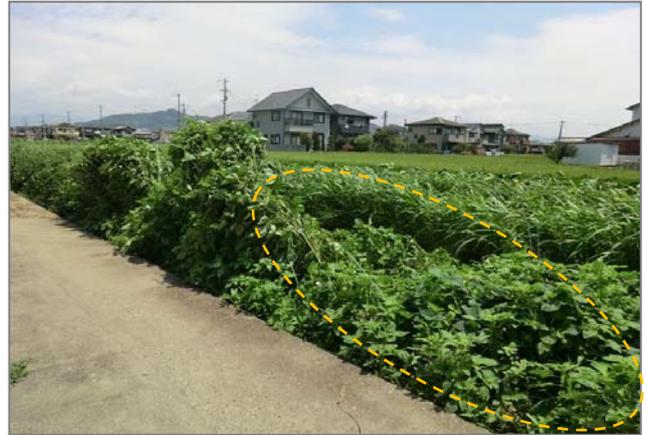
図13-2 被害場所2
北方向に倒伏した雑草

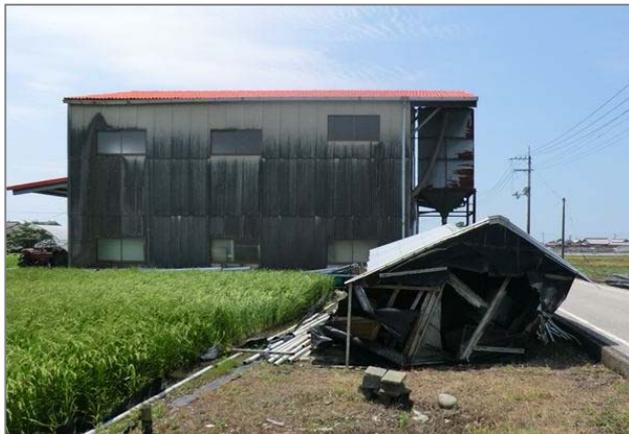
図13-3 被害場所3
西方向に倒壊した倉庫

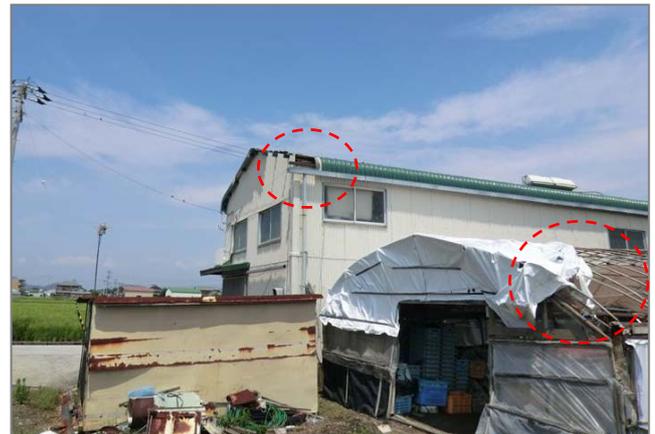
図13-4 被害場所3
屋根が一部破損した非住家とビニールがめくれたビニールハウス

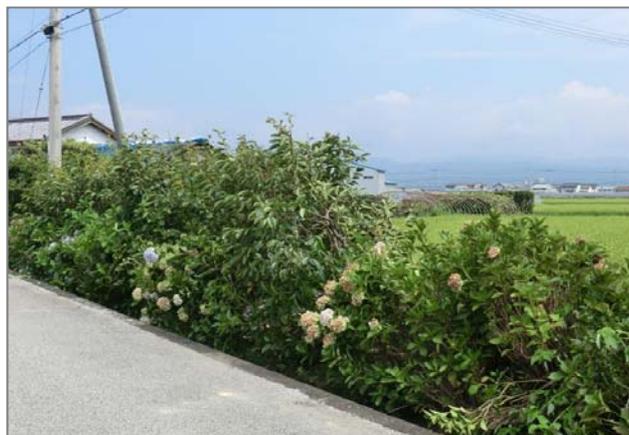
図13-5 被害場所4
北西方向に倒伏したアジサイ

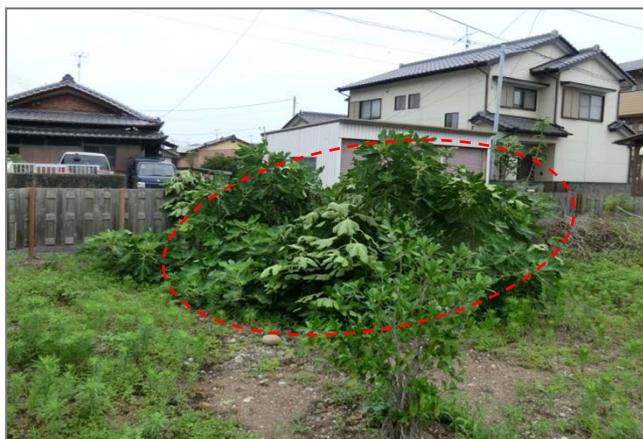
図 14 - 1 被害場所 1
北西方向に倒伏したイチジクの木

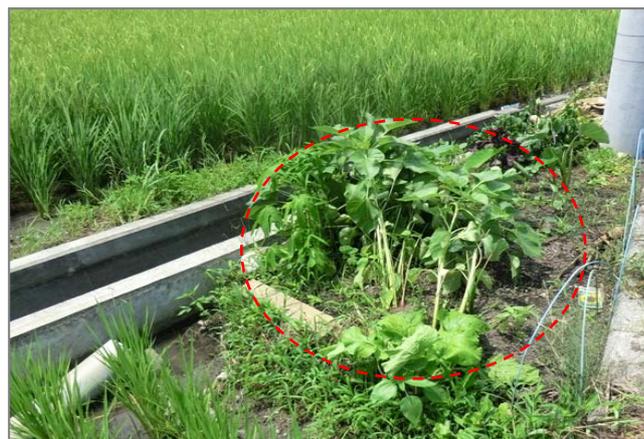
図 14 - 2 被害場所 2
北方向に倒伏したヒマワリ

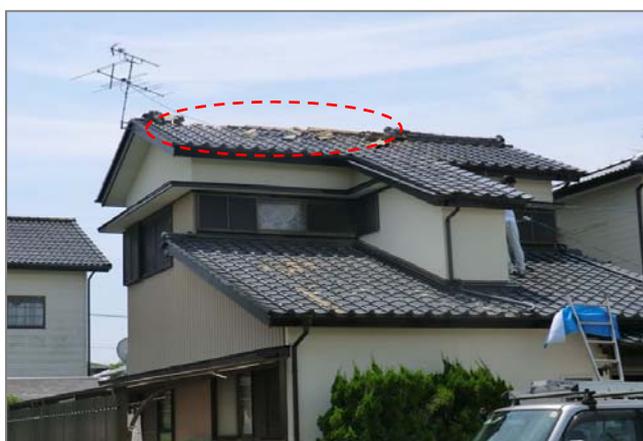
図 14 - 3 被害場所 3
アンテナが北方向に曲がり、棟瓦が一部めくれた住家

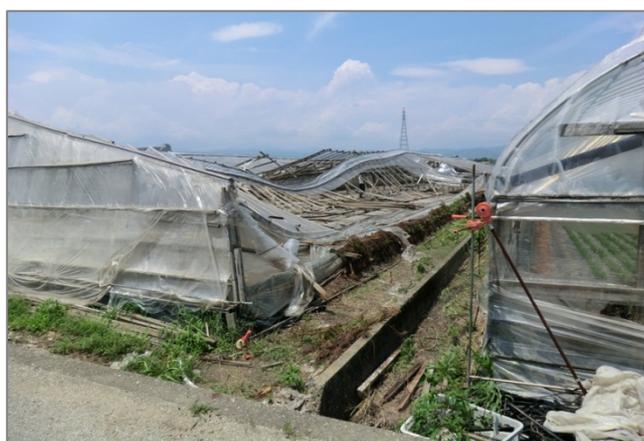
図 14 - 4 被害場所 4
ビニールがめくれ、支柱が大きく変形したビニールハウス

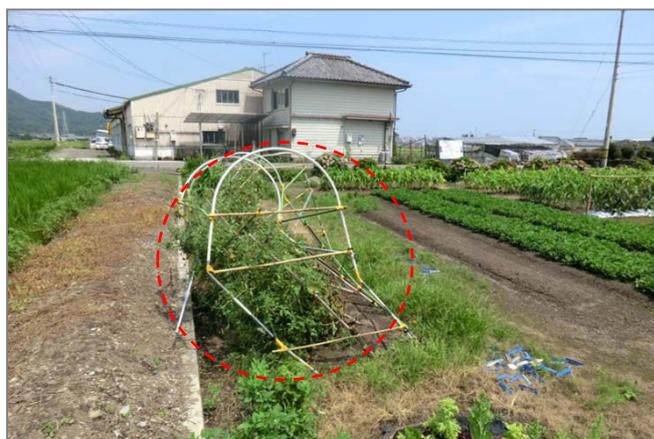
図 15 - 1 被害場所 1
北東方向に曲がった菜園用支柱

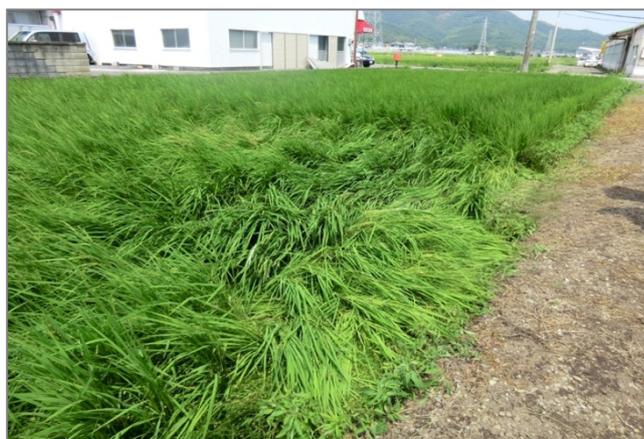
図 15 - 2 被害場所 2
西方向に倒伏したイネ

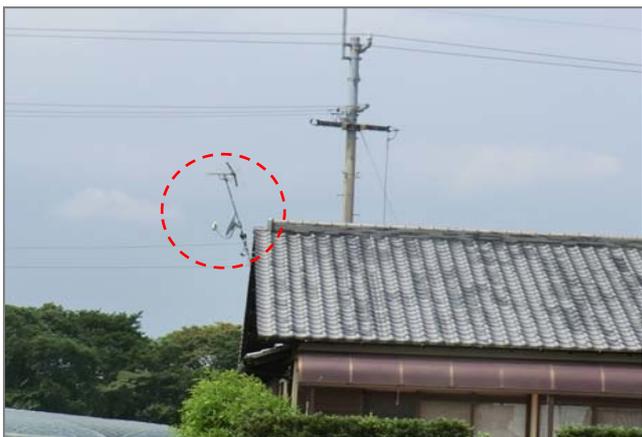
図 15 - 3 被害場所 3
西方向に曲がったテレビアンテナ

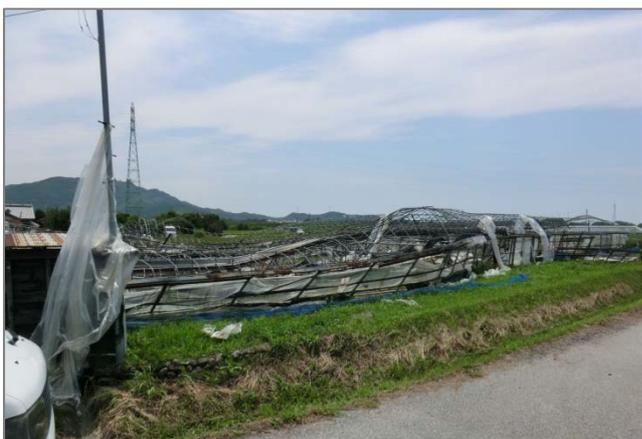
図 16 - 1 被害場所 1
ビニールがめくれ、大きく変形したビニールハウス

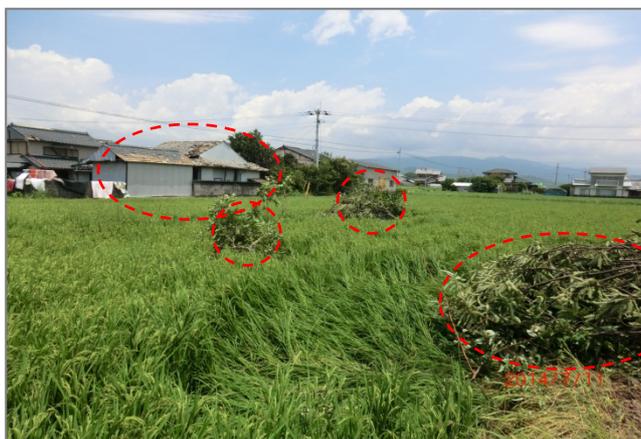
図 16 - 2 被害場所 2
折れて北北西方向に飛散した樹木と屋根瓦がめくれた住家

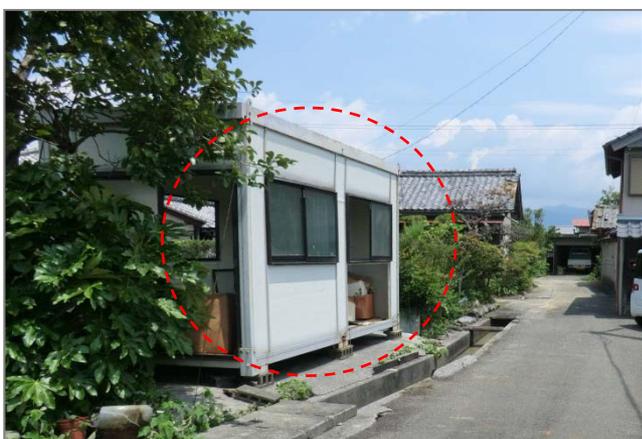
図 16 - 3 被害場所 3
南東方向に倒れた倉庫(プレハブ)(写真では、正置に戻されている)

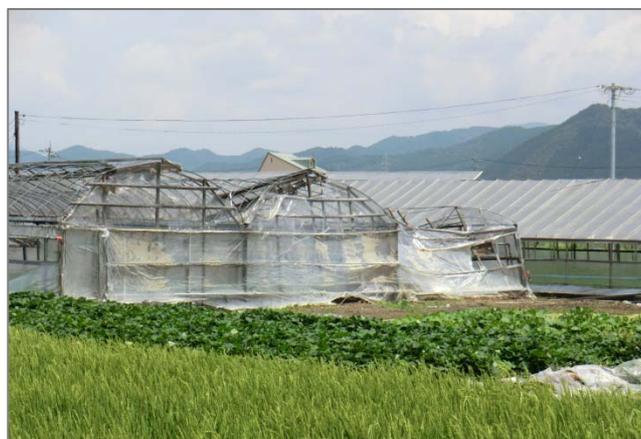
図 16 - 4 被害場所 4
ビニールがめくれ、変形したビニールハウス

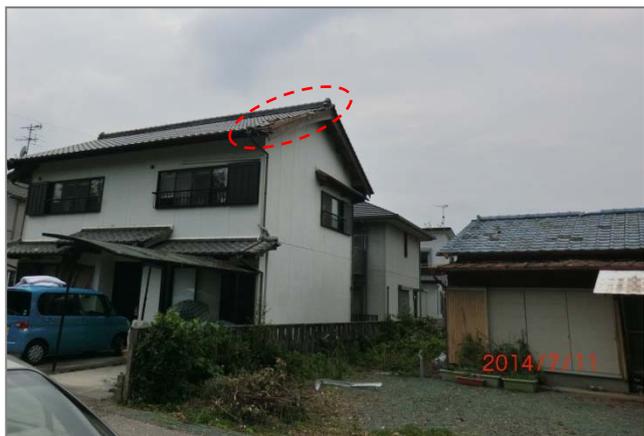
図 17 - 1 被害場所 1
屋根瓦の一部が北北東に飛散した住家
(飛散した瓦の一部が隣家の屋根の上にある。)

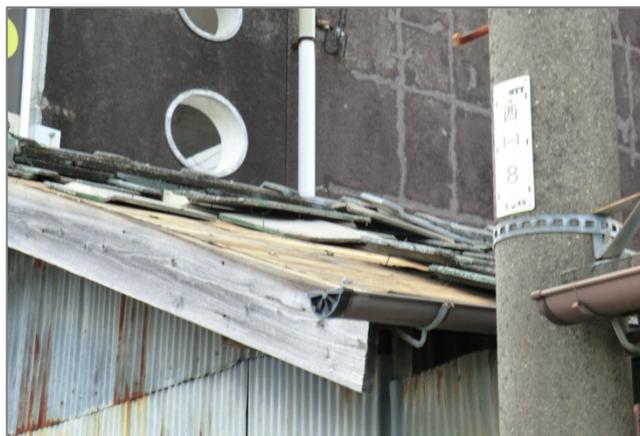
図 17 - 2 被害場所 2
屋根の一部が破損した住家

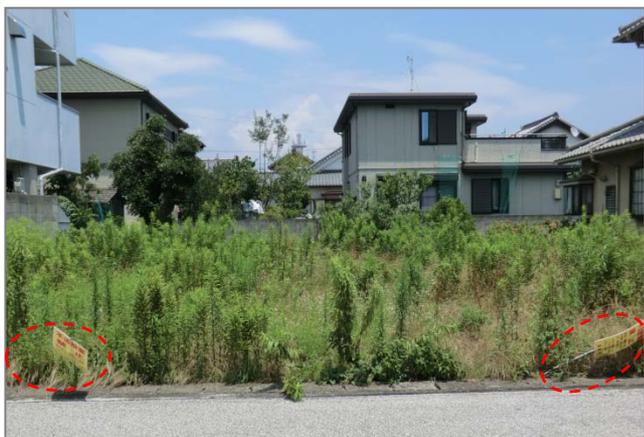
図 17 - 3 被害場所 3
南と西方向に倒れた 2 つの看板

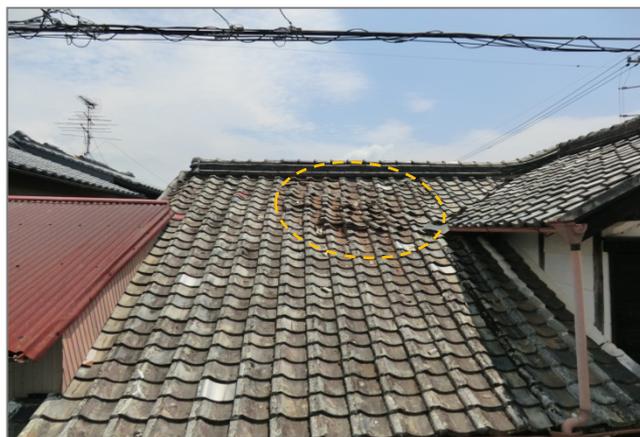
図 17 - 4 被害場所 4
南面の屋根瓦がめくれ、一部が北方向数mに
飛散した住家

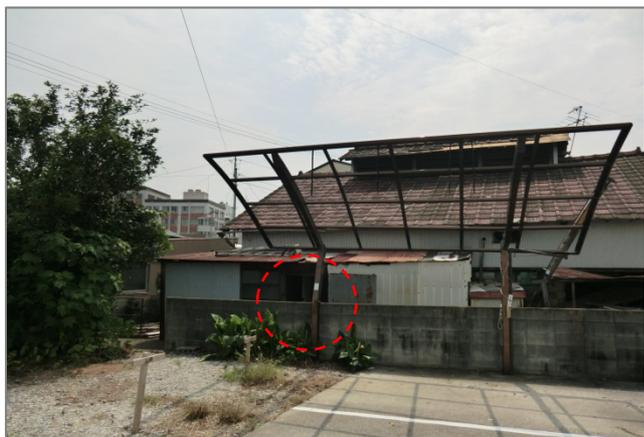
図 17 - 5 被害場所 5
支柱が曲がったカーポート
