現地災害調査速報

平成26年7月10日に三重県いなべ市で発生した突風について

平成26年7月14日

津 地 方 気 象 台
東 京 管 区 気 象 台

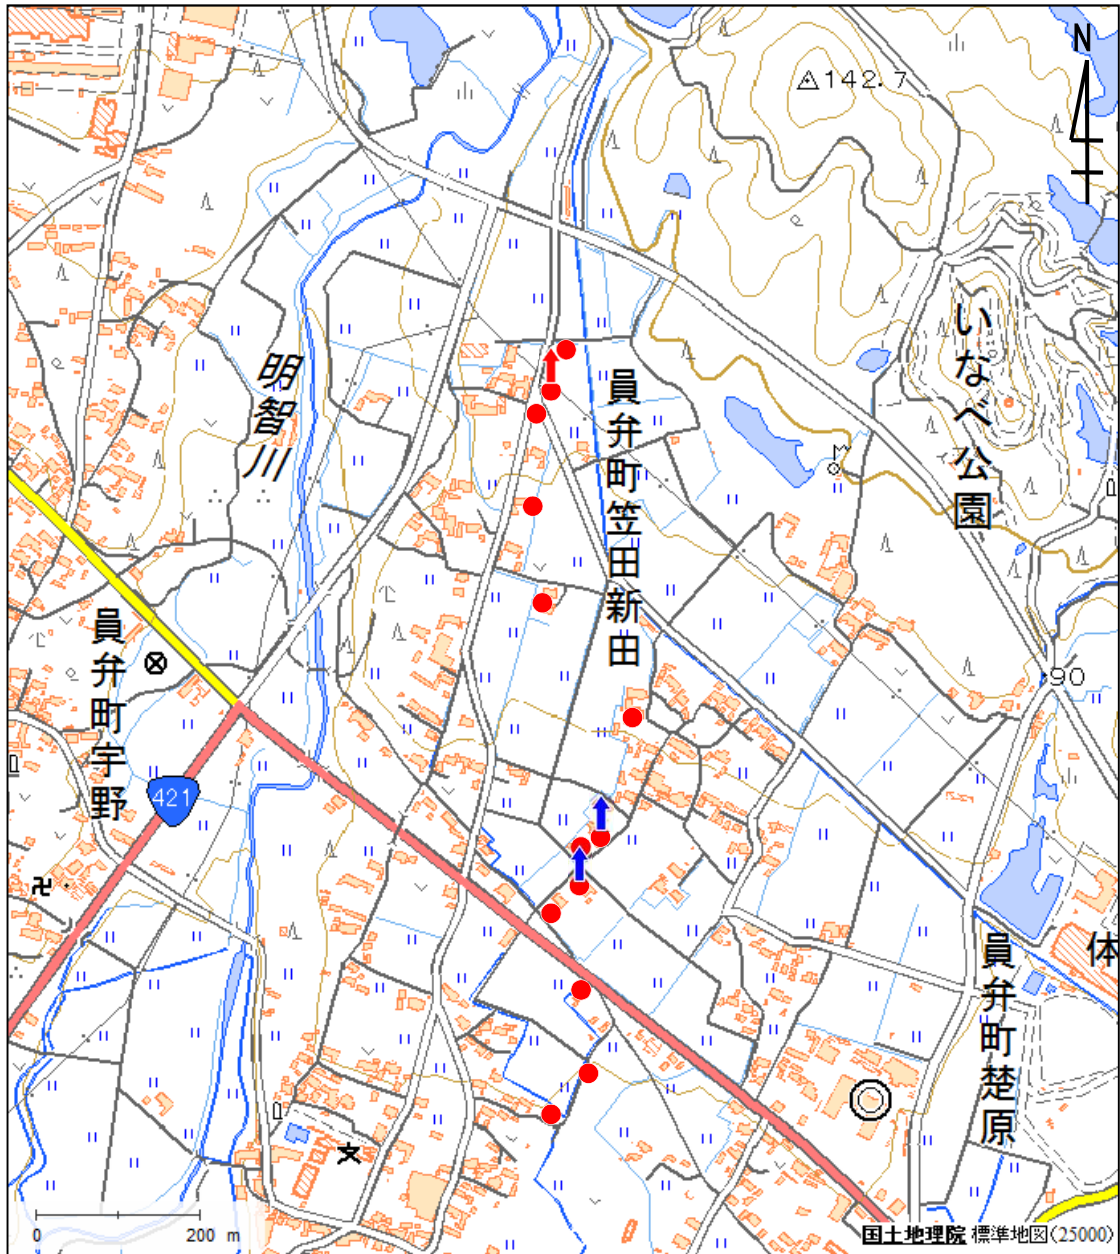
被害発生地域拡大図（いなべ市員弁町笠田新田）

被害や痕跡は帯状に分布していた。

被害範囲の長さは約900m、幅は約100mであった。

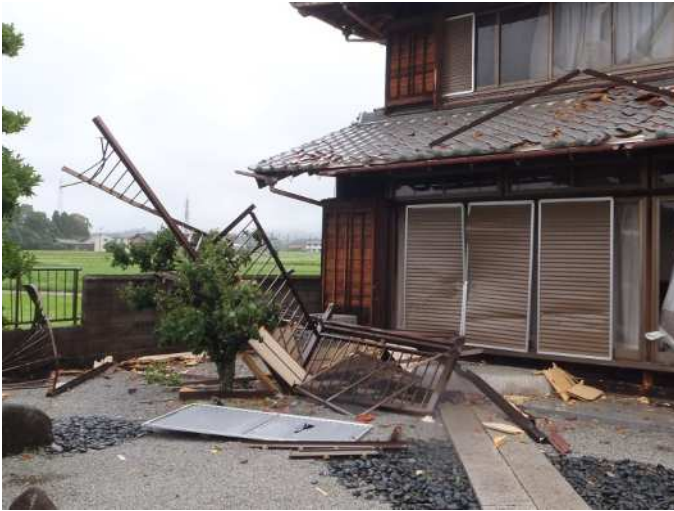
- ・急に暗くなって、風が強くなり、雨も降ってきた。
- ・家の中にいたところ、ゴーという音が南の方から近づいてきて家が揺れた。
- ・2階南側のバルコニーが飛ばされて、北隣の家につぶかった。また、バルコニーの破片が家の屋根に散らばっていた。

隣家から約50m飛散したバルコニーの手すり
【いなべ市提供】

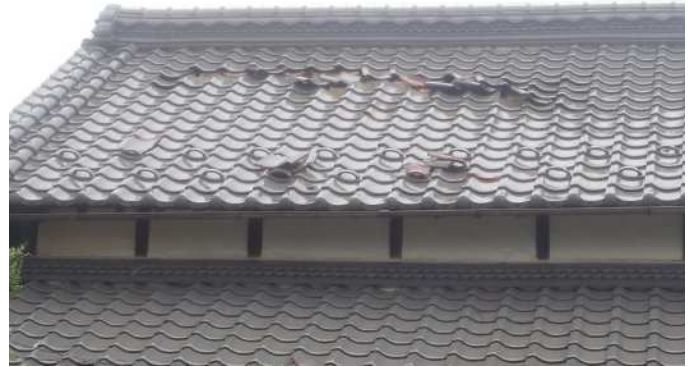
屋根瓦がめくれた住家
【いなべ市提供】

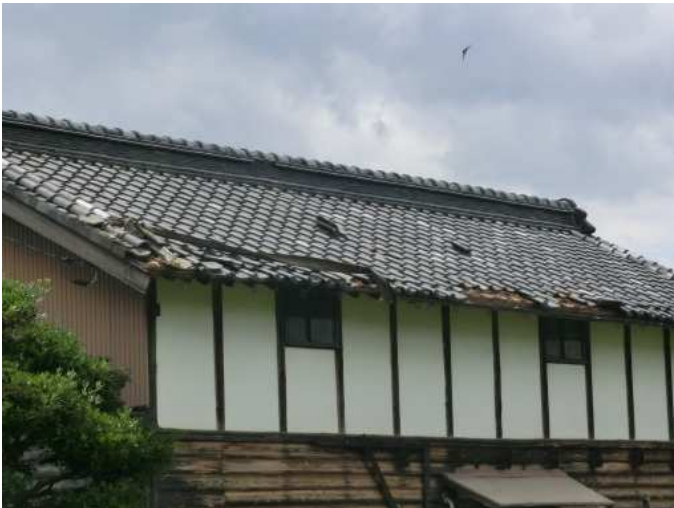
屋根瓦がめくれた住家

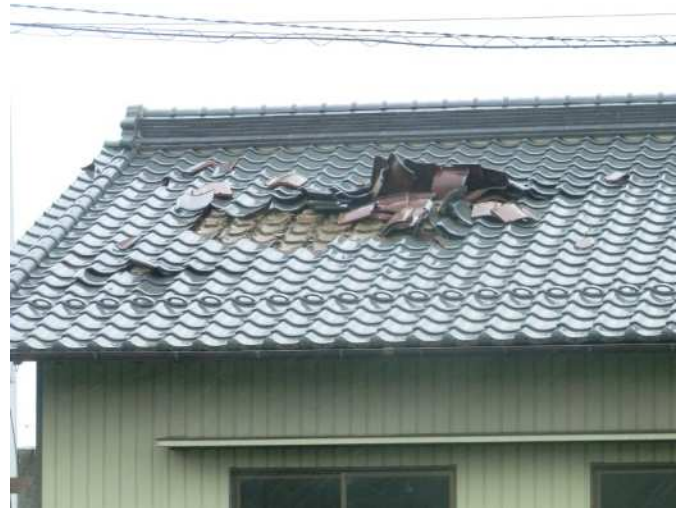
屋根瓦がめくれた非住家

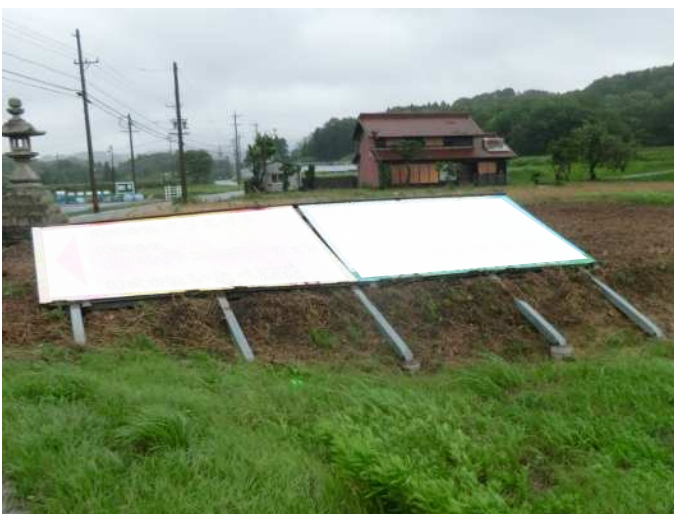
- ・急に暗くなり、ゴー、ダーンという音がした。
- ・表の看板がへこみ、小さな看板は飛んでいった。

支柱が折れ曲がった看板

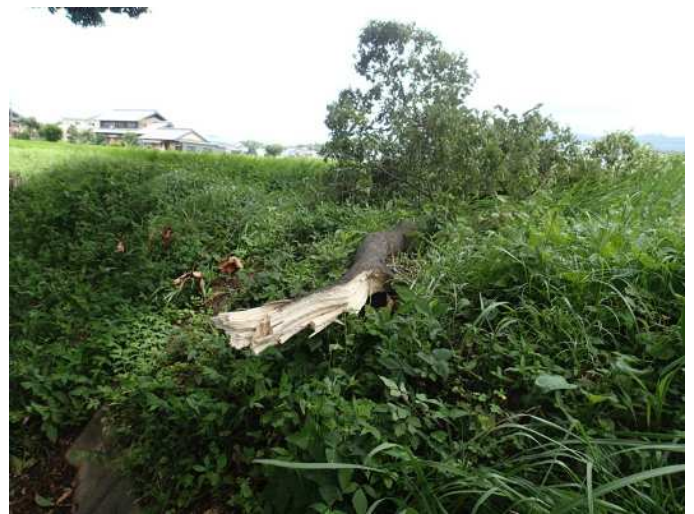
大木の折れた枝
