現地災害調査速報

平成26年7月27日に群馬県伊勢崎市で発生した突風について

平成26年8月11日

前 橋 地 方 気 象 台
東 京 管 区 気 象 台

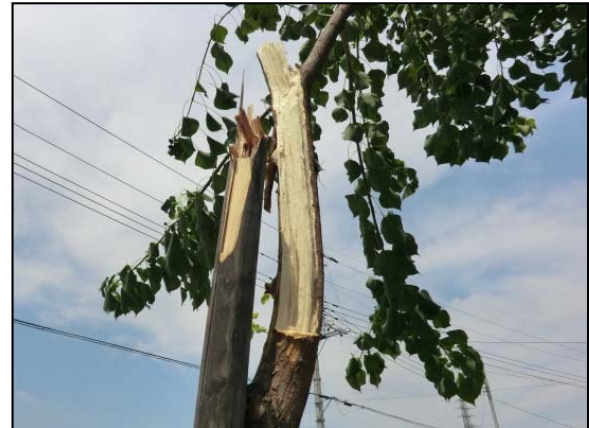
- ・細い樹木の幹折れが複数あった。

⑤ 幹が折れた樹木
(伊勢崎市美茂呂町)
