平成 26 年 8 月 8 日に高知県室戸市で発生した 突風について

現地調査報告書

平成 27 年 2 月 12 日
高知地方気象台

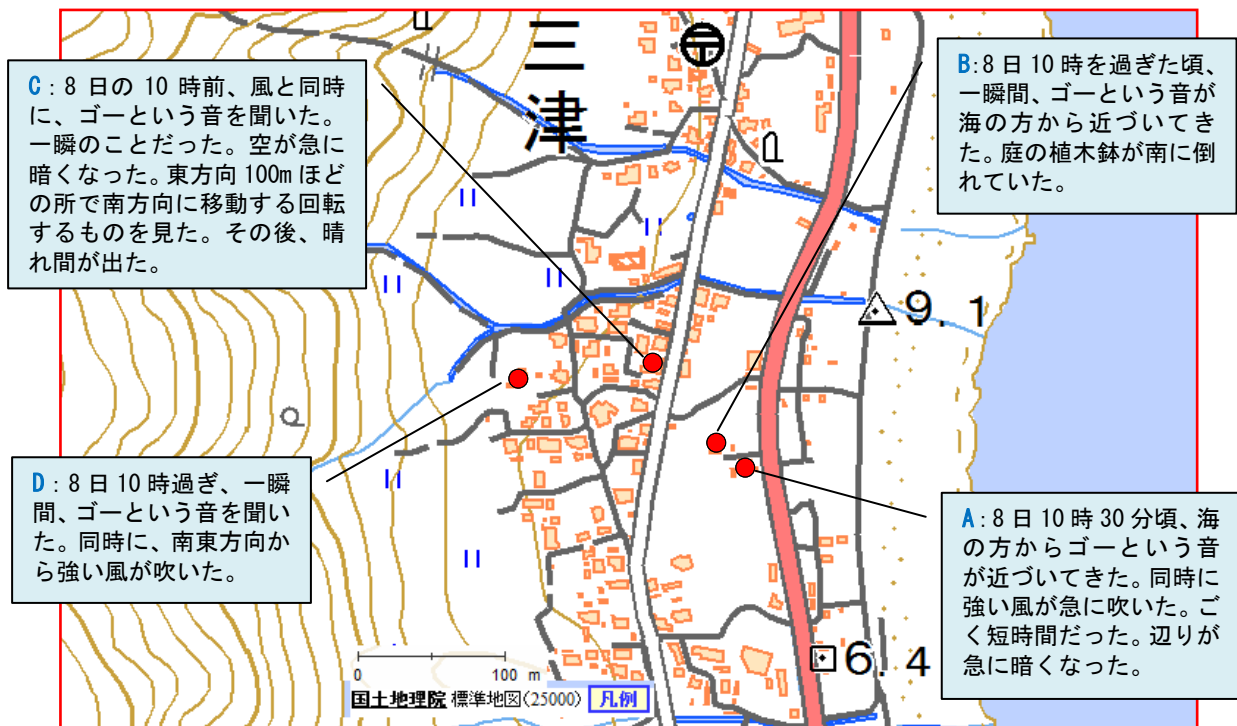
図 2 聞き取り調査地点 (●) とその内容

- ① 被害の発生時刻に被害地域付近を活発な積乱雲が通過中であった。
- ② 被害範囲が帯状であった。
- ③ ゴーという音が近づいて来たとの複数の証言があった。
- ④ 強い風がごく短時間吹いたとの複数の証言があった。

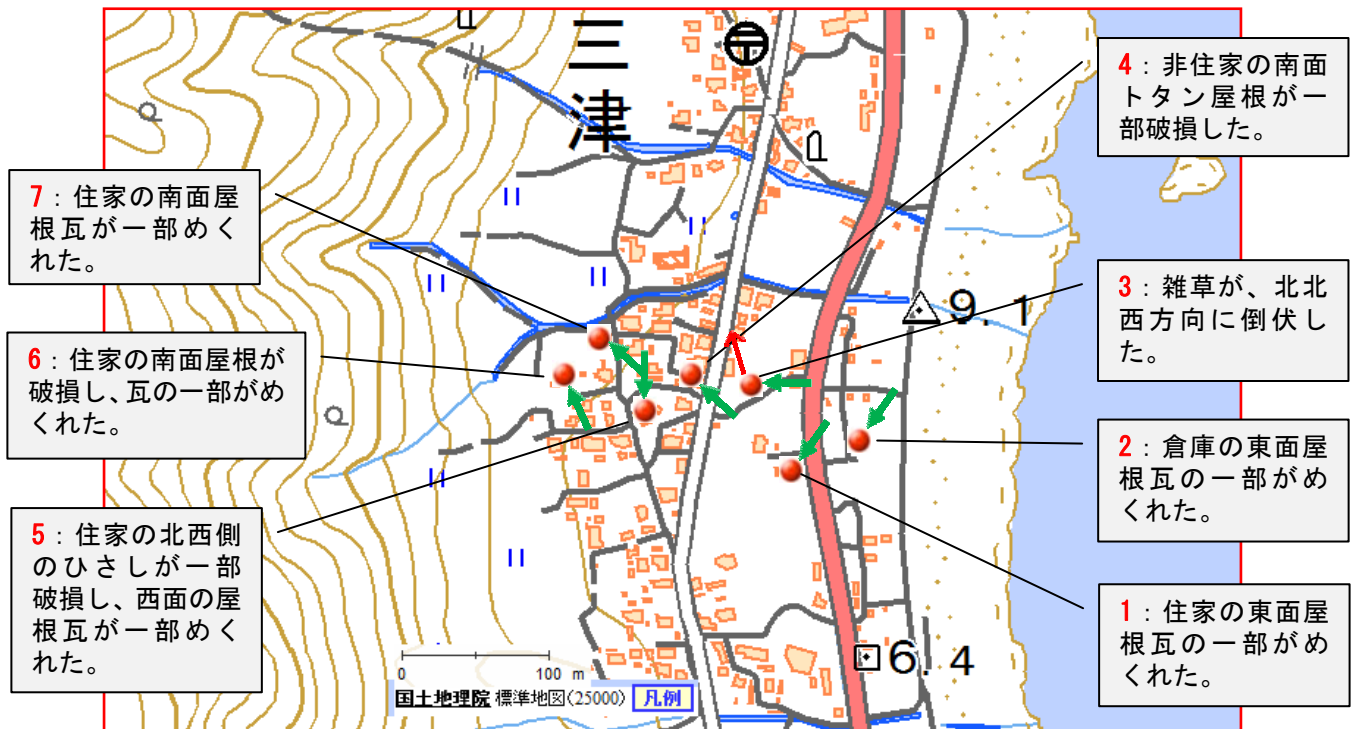
図3 被害分布図

被害の場所及びその状況を図3に示す。

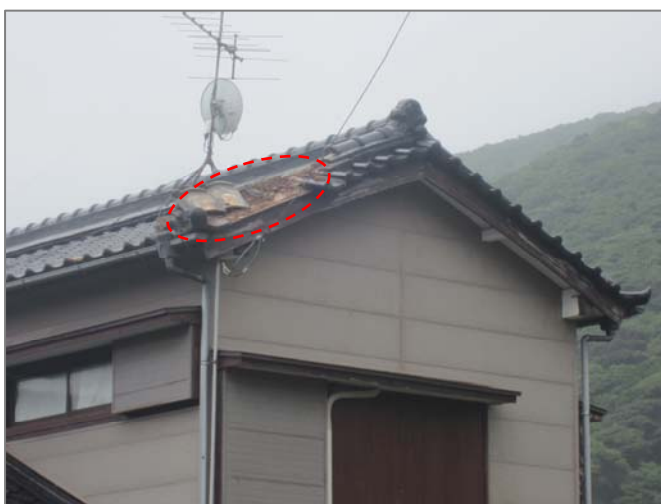
図4-1 撮影場所1 (室戸市役所提供)
東面の屋根瓦が一部めくれた住家

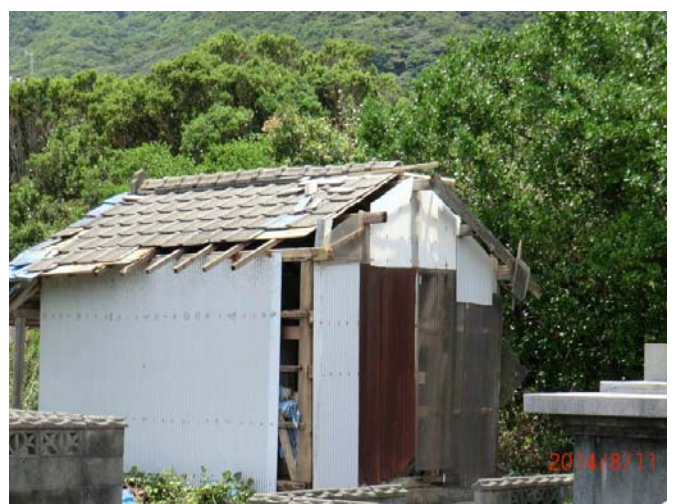
図4-2 撮影場所2
東面の屋根瓦が一部めくれた倉庫

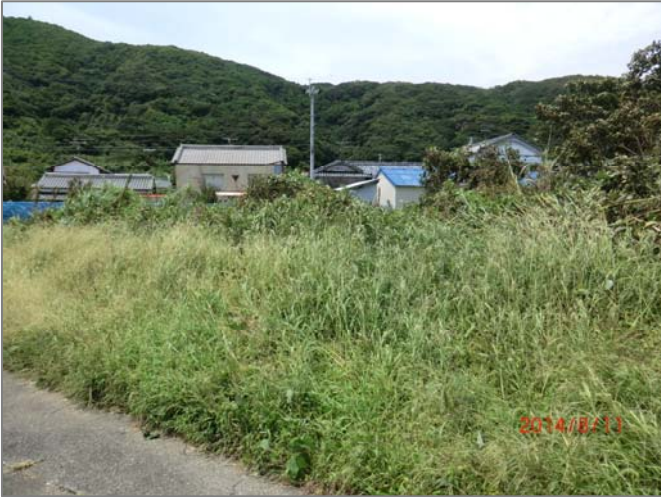
図 4 - 3 撮影場所 3
北北西方向に倒伏した雑草

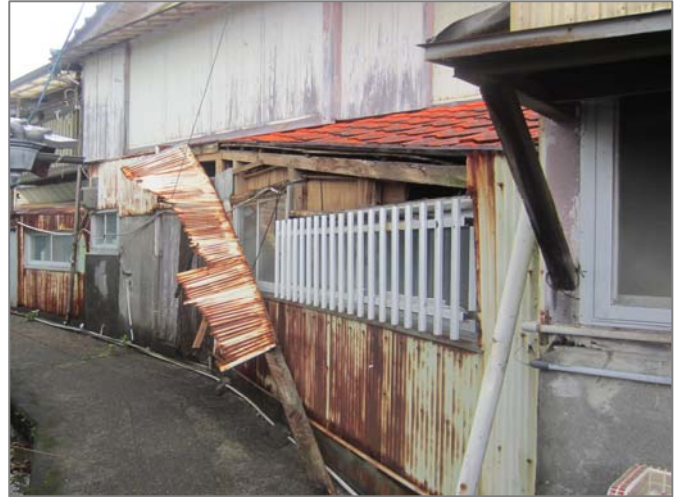
図 4 - 4 撮影場所 4 (室戸市役所提供)
南側のトタン屋根が一部破損した非住家

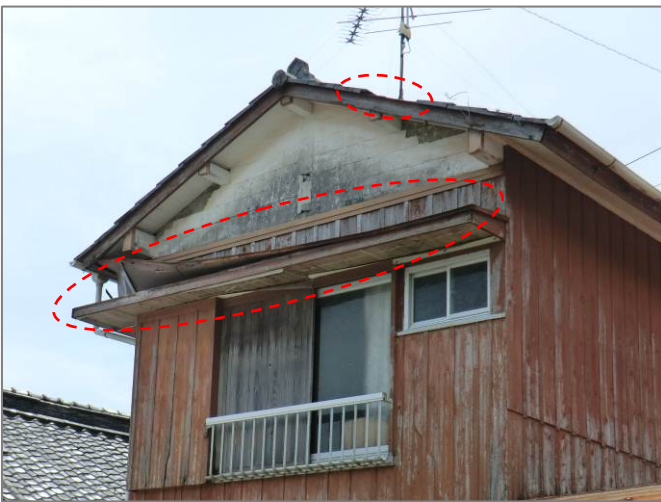
図 4 - 5 撮影場所 5
北西側のひさし(トタン)の一部が破損し、西面の屋根瓦が一部めくれた住家

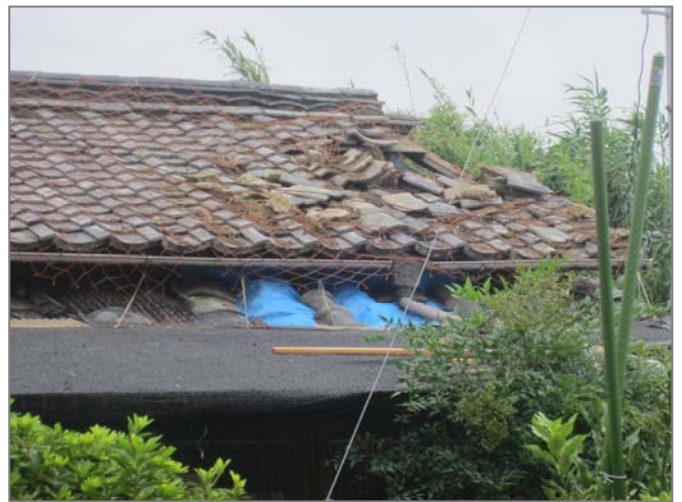
図 4 - 6 撮影場所 6 (室戸市役所提供)
南面屋根が一部破損し、瓦がめくれた住家

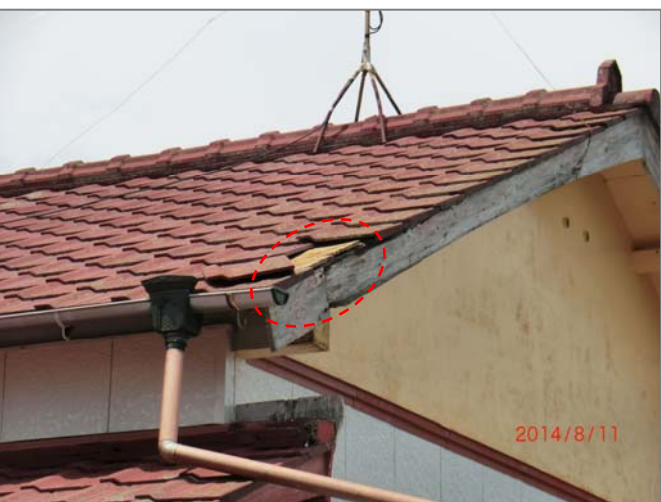
図 4 - 7 撮影場所 7
南面屋根が一部めくれた住家
