災害現地調査報告

こゆぐんたかなべちよう
平成 26 年 8 月 9 日に宮崎県児湯郡高鍋町から
こゆぐんしんとみちよう
児湯郡新富町で発生した突風について

平成 26 年 9 月 4 日

宮崎地方気象台

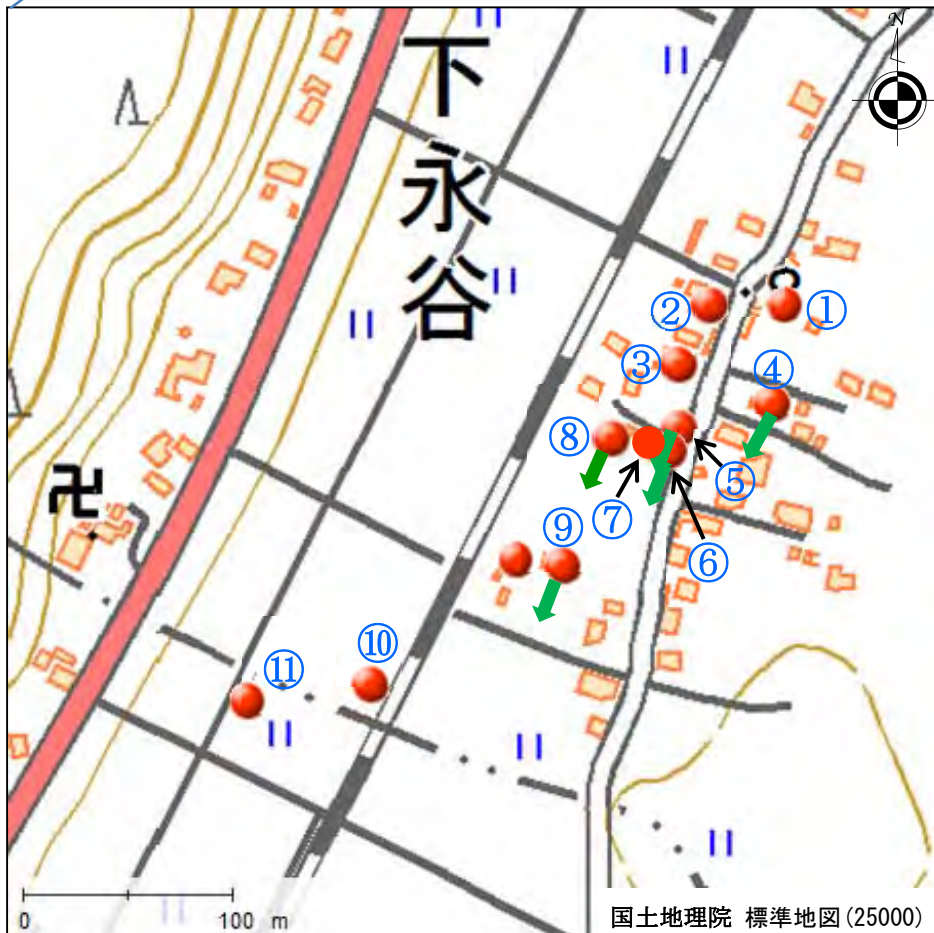
図1 被害発生地域図 ● 被害場所（数字は写真と対応） → 飛散方向

- ④ 屋根瓦等の飛散状況や被害の痕跡からは、風向分布に回転性や収束性がみられなかった。

この突風による被害範囲は、長さ約 300m、幅約 50m であった。

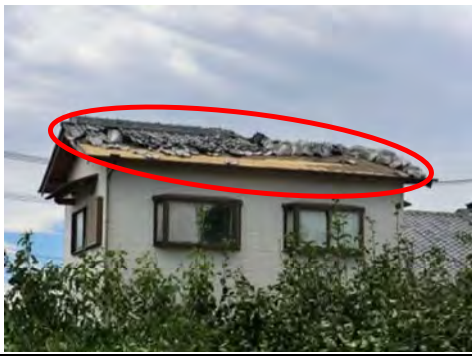
8: 屋根瓦がめくれ、一部南西方向に
飛散した住家(北東から撮影)

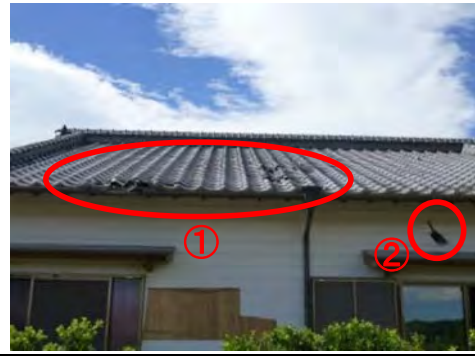
9: ① 飛散物による屋根瓦の損壊
② 飛散した屋根瓦が刺さった壁
(北から撮影)

06時30分頃「ゴー」という音が一瞬した後、ガラスの割れる音がした。北側の外へ出てみると、自宅の壁に瓦が突き刺さっていた。

06時30分頃「ゴー」という音が一瞬し、石又は砂が舞い上がって物に当たるような音がした。外へ出てみると、自宅北側の壁の数ヶ所に瓦が突き刺さっており、テレビアンテナも落下していた。

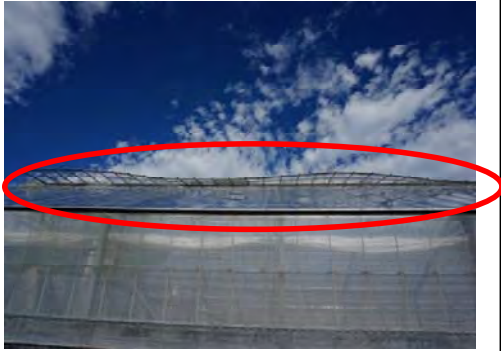
10: 一部損壊したガラス製ハウス
(東から撮影)

06時30分頃、車で温室ガラスハウスを見回り中だった。風雨が一旦弱まり、ゴーという音がいきなりした。時間としては、10～15秒だった。南方向に小石などが巻き上げられるのを見た。

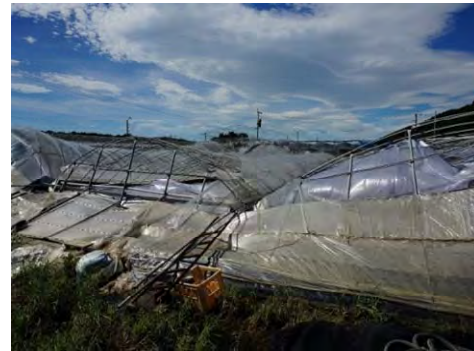
11: 南西に倒壊したビニールハウス
(北東から撮影)

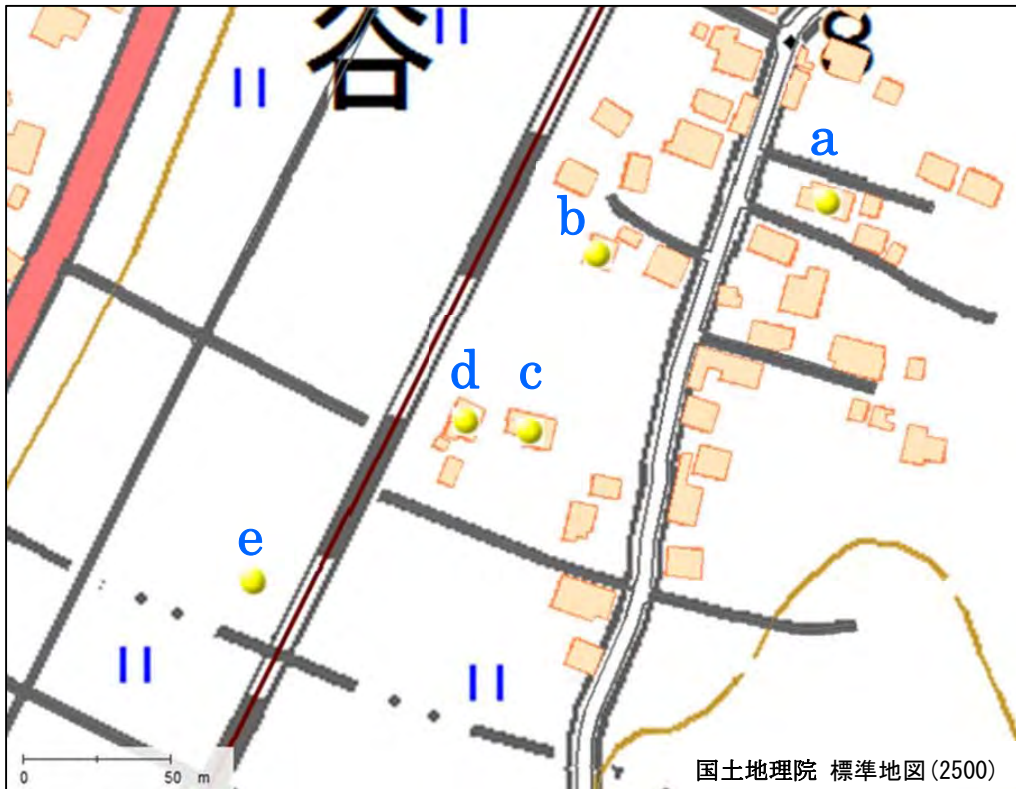
図2 聞き取り調査地点図 ● 聞き取り場所

06時40分頃「ゴー」という短い音を聞いた。

06時30分を過ぎた頃、強い風の音が聞こえている中で、「ビューン」と短く大きな音が聞こえた。外に出たら自宅の屋根瓦が飛んで、垣根が1本根元付近から折れていた。
