平成 26 年 8 月 9 日に和歌山県東牟婁郡串本町
及び新宮市で発生した突風について

(現地調査報告書)

平成 27 年 6 月 16 日

和歌山地方気象台

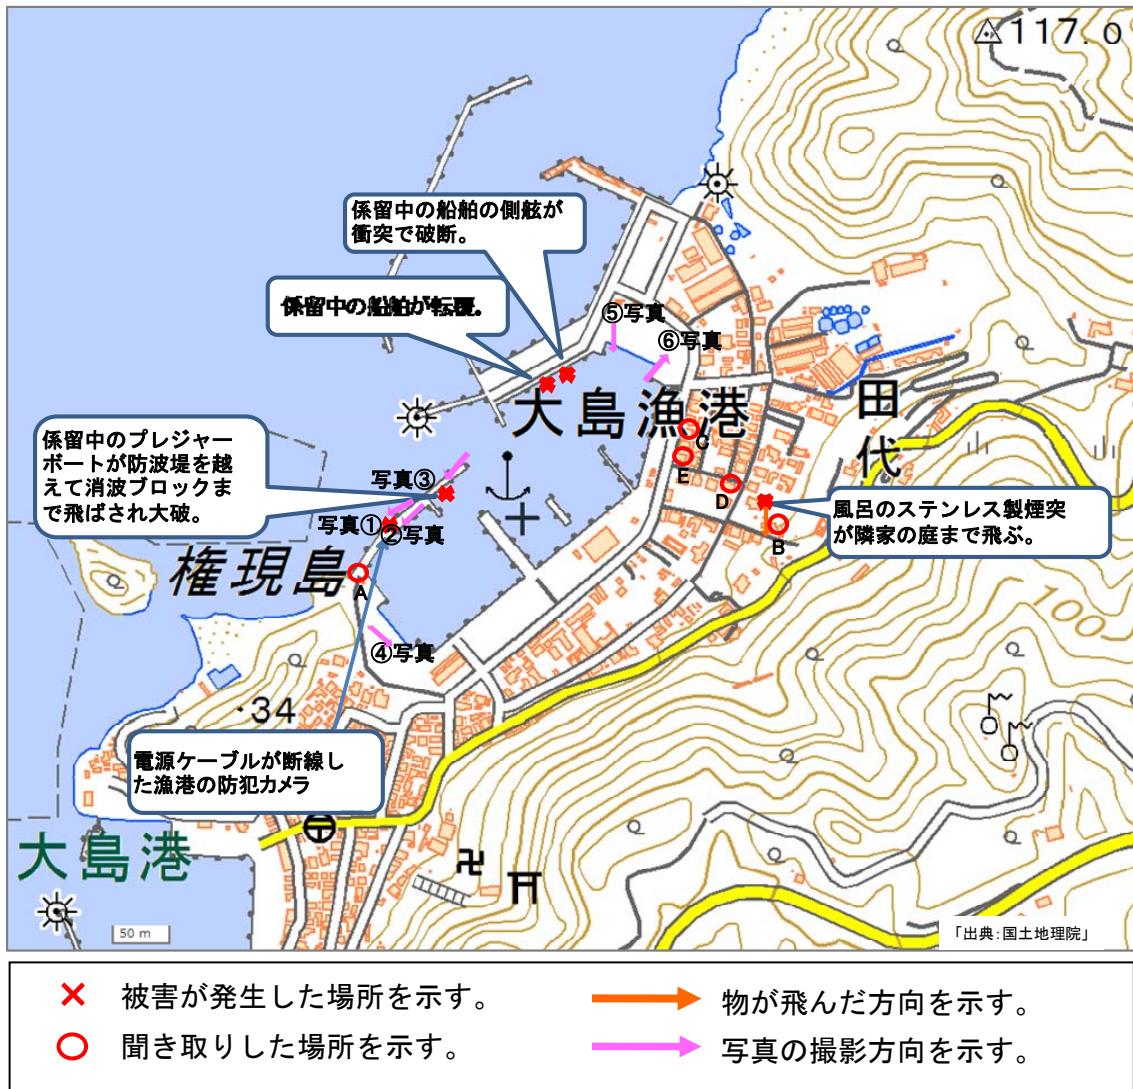
図 2 被害発生場所と被害状況及び聞き取りと写真の位置

この突風による被害は、幅約 150m、長さ約 0.4km の範囲であった。

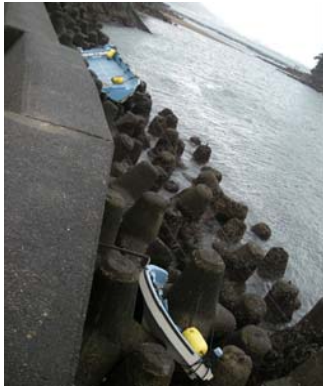
- ① 港に係留中の軽量のプレジャーボートが飛ばされた。

図 3-1 写真① 堤防の内側から外側のブロックまで飛ばされ大破したプレジャーボート（和歌山県東漁業協同組合提供）

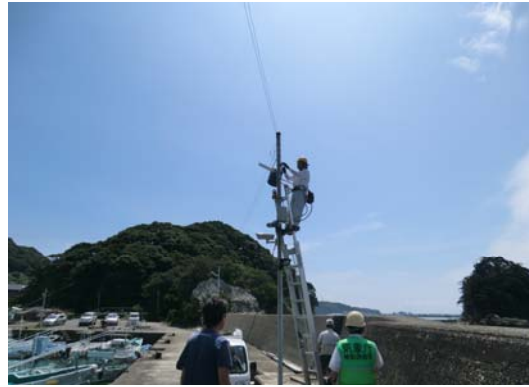
3 時 40 分に漁港の突堤の付け根に設置している防犯カメラの映像がカメラや外灯の電線の切断で途切れた。途切れるまでは雨が強かった。

図 3-2 写真② 電源ケーブルが断線した監視カメラ

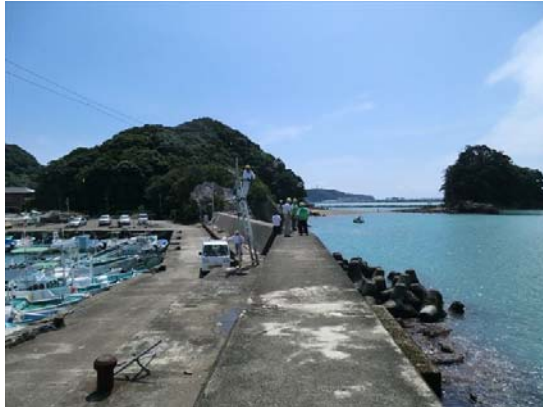
図 3-3 写真③ プレジャーボートが飛び越えた堤防(ボートは引上げ済み)

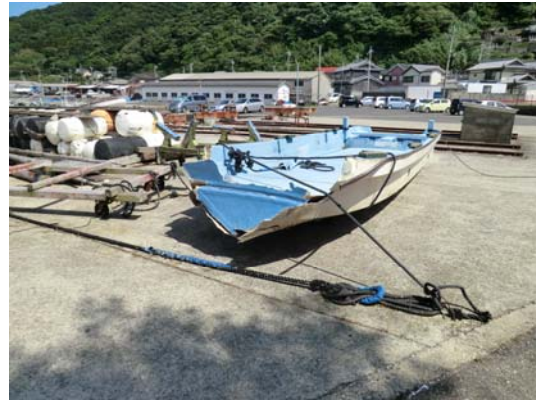
図 3-4 写真④ 引上げられたプレジャーボート

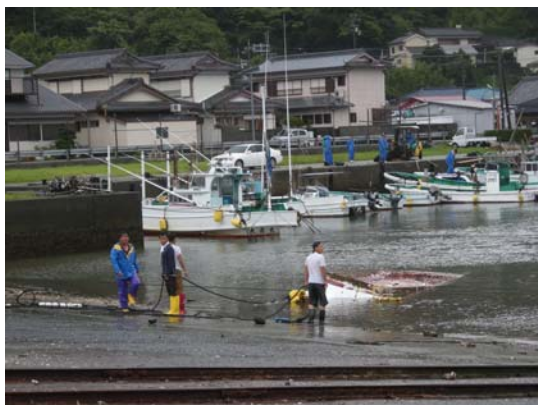
図 3-5 写真⑤ 側舷が破断して浸水した船舶（引上げ作業中）
（和歌山県東漁業協同組合提供）

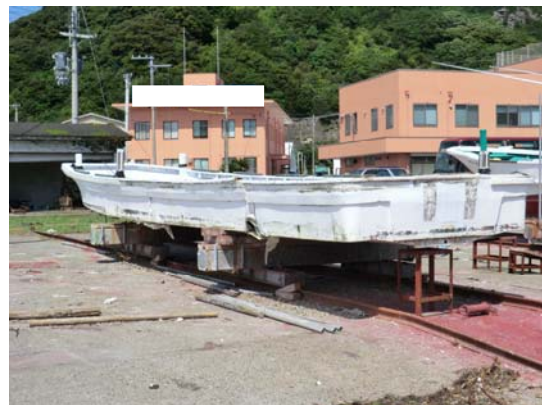
図 3-6 写真⑥ 引上げられた船舶

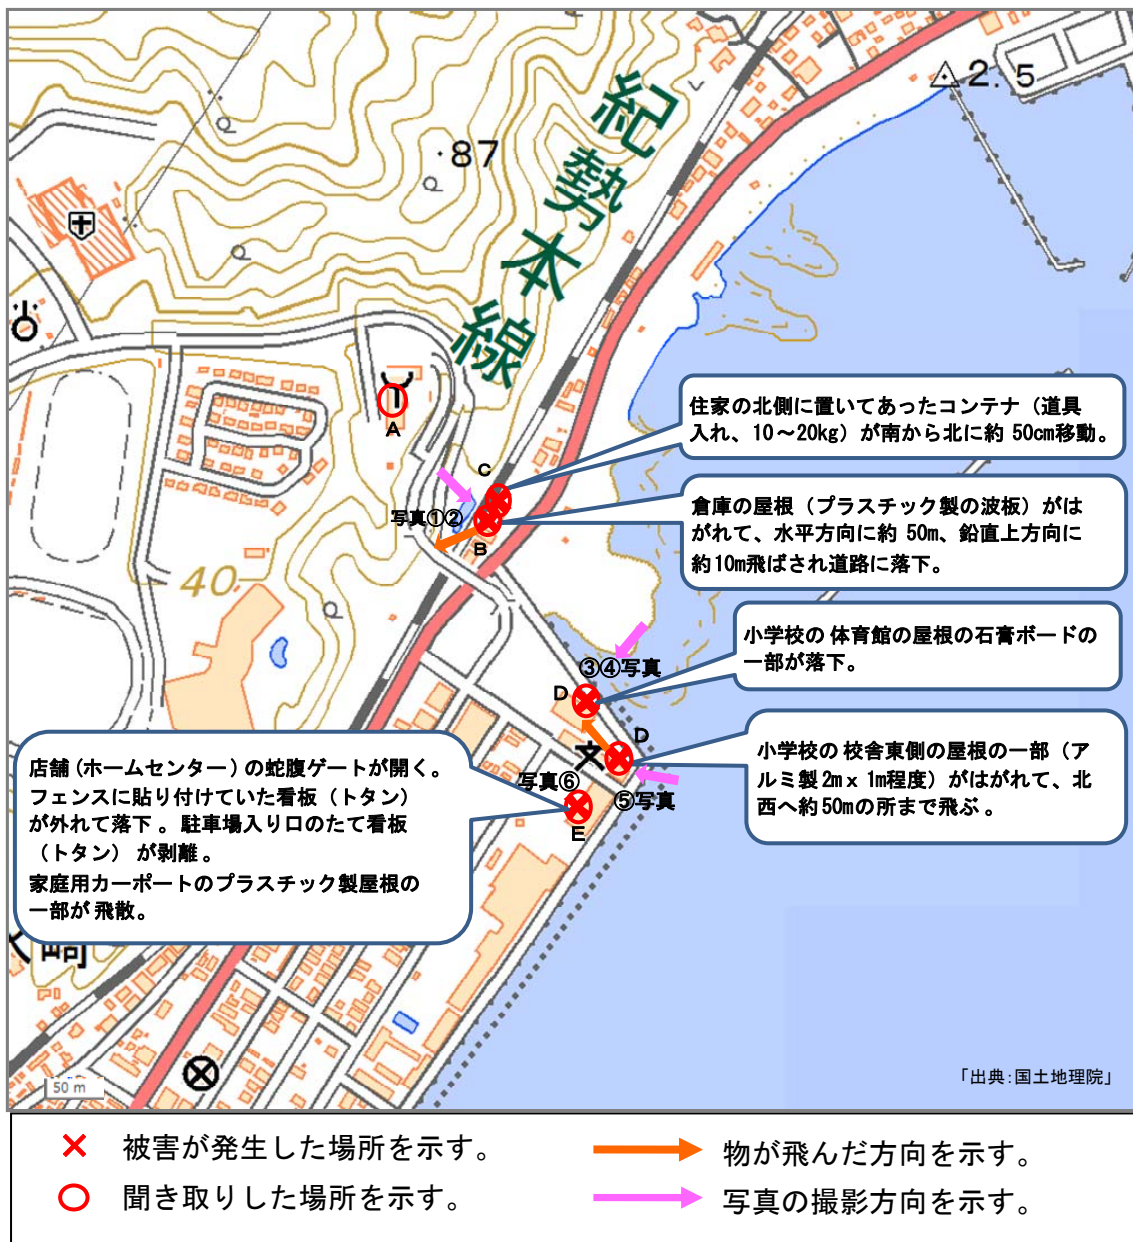
図 4 被害発生場所と被害状況及び聞き取りと写真の位置

この突風による被害は、幅約 50m、長さ約 0.3km の範囲であった。

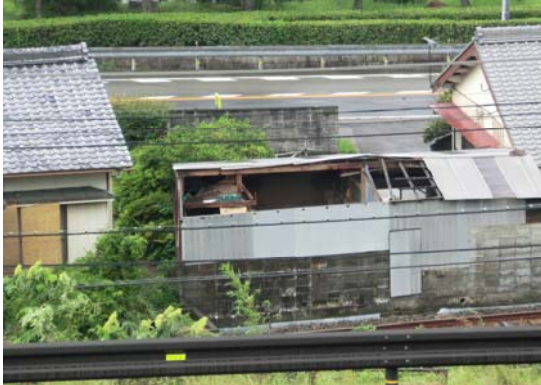
倉庫の屋根 (プラスチック製の波板) がはがれて、水平方向に約 50m、鉛直上方向に約 10m 飛ばされ道路に落下した。

図 5-1 写真① プラスチック製波板の屋根が飛ばされた倉庫

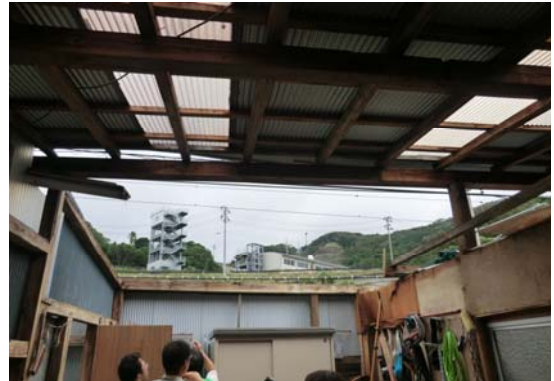
図 5-2 写真② プラスチック製波板の屋根が飛ばされた倉庫（内側から）

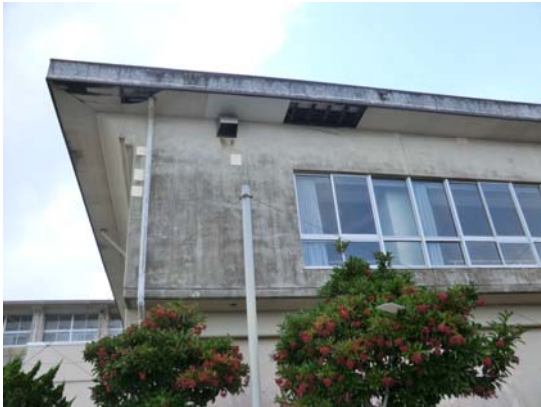
4 時頃に体育館の屋根の石膏ボードの一部が落下し、直下の木の枝に引っかかっていた。

図 5-3 写真③ 石膏ボードが一部落下した体育館

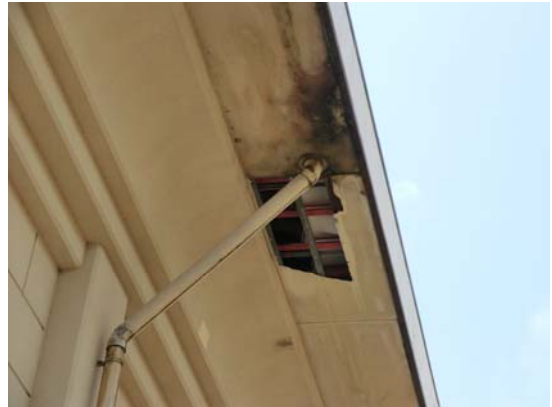
図 5-4 写真④ 石膏ボードが一部落下した体育館（南東部分の庇を拡大）

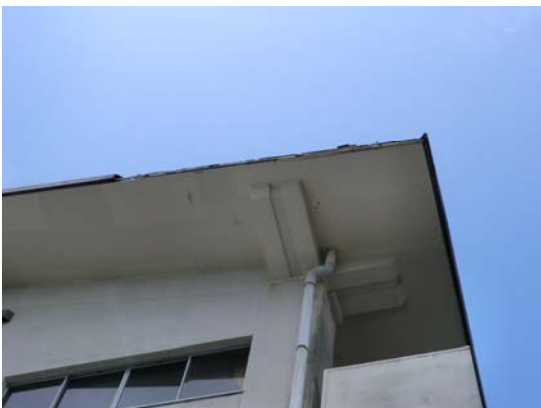
校舎東側の屋根の一部 (アルミ製 2m x 1m 程度) がはがれて、北西へ約 50m の位置に落下していた。

図 5-5 写真⑤ アルミ製の屋根の一部が飛散した校舎

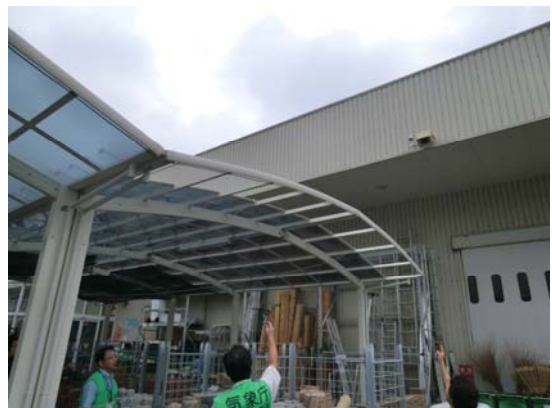
図 5-6 写真⑥ 屋根の一部が飛散したホームセンターの家庭用カーポート

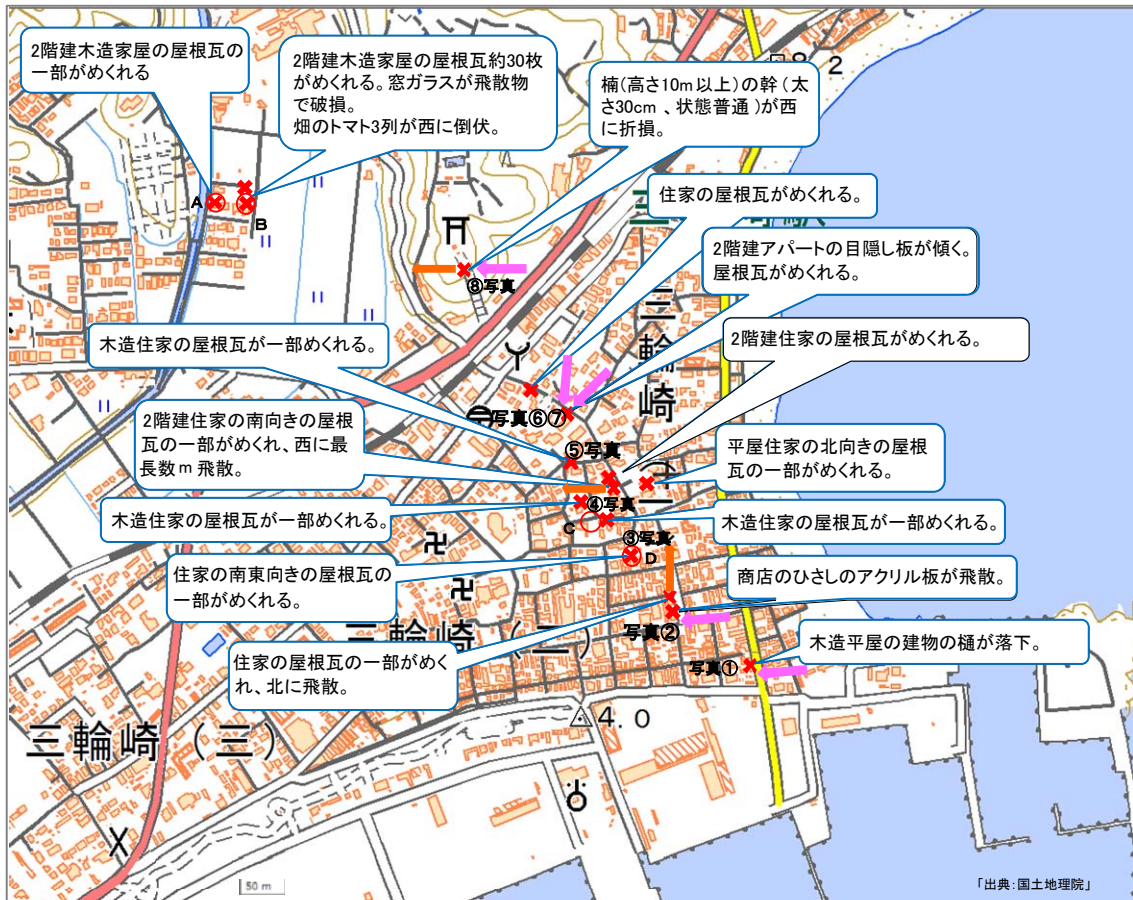
図 6 被害発生場所と被害状況及び聞き取りと写真の位置

- ① 被害は、ほぼ帯状に分布していた。
- ② 強い風が短時間であったとの証言が複数あった。
- ③ 目撃情報や耳鳴り等の体感情報が複数得られなかった。

この突風による被害は、幅約 150m、長さ約 0.8km の範囲であった。

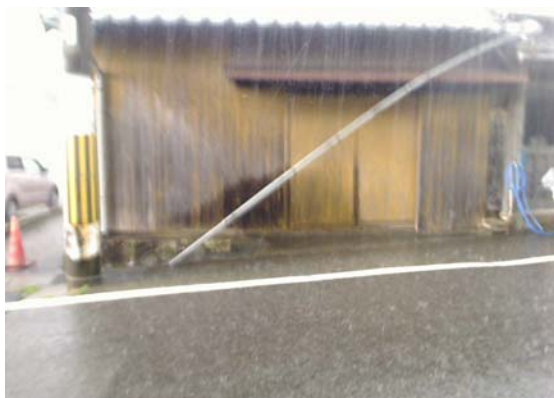
図 7-1 写真① 樋が破損した非住家

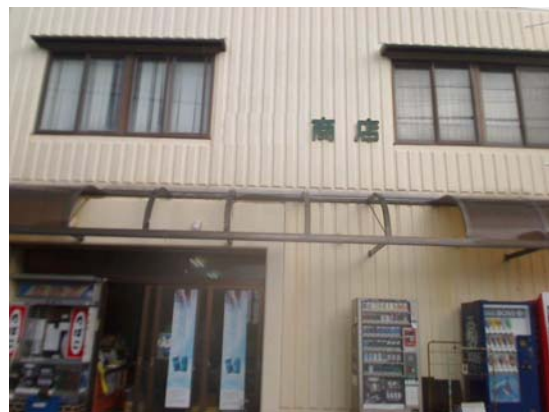
図 7-2 写真② アクリル板のひさしが飛散した商店

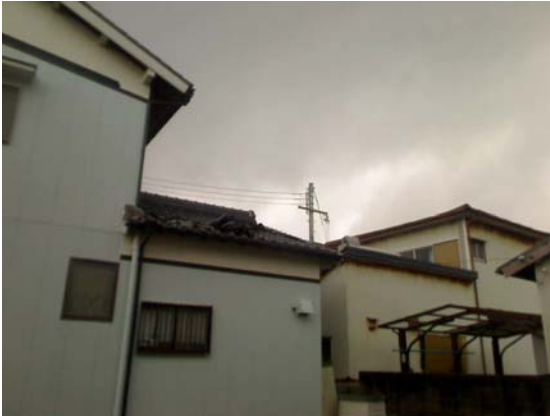
図 7-3 写真③ 屋根瓦がめくれた住家

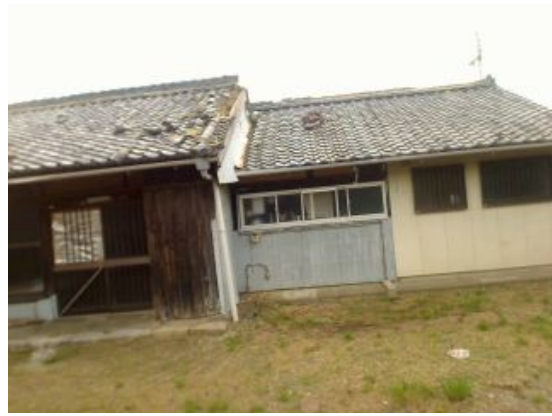
図 7-4 写真④ 屋根瓦がめくれた住家

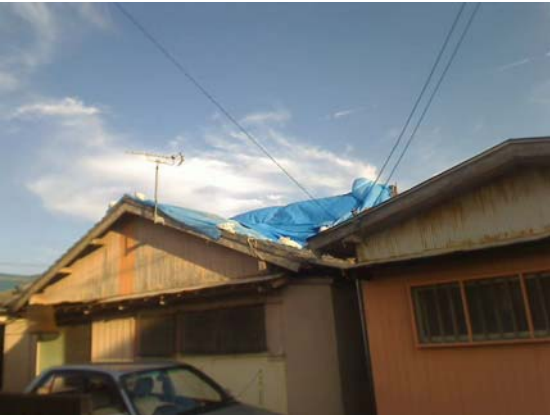
図 7-5 写真⑤ 屋根瓦がめくれて補修のためにブルーシートがかけられた住家

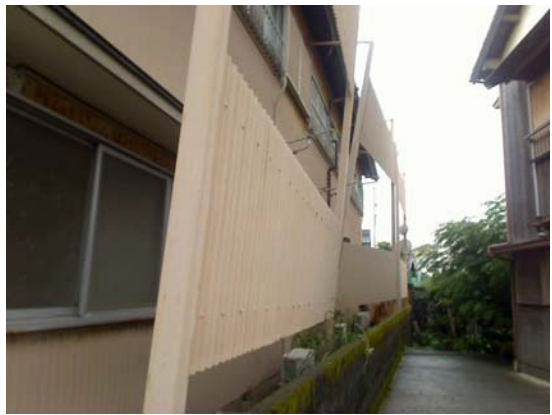
図 7-6 写真⑥隣家との間の目隠し板が傾いたアパート

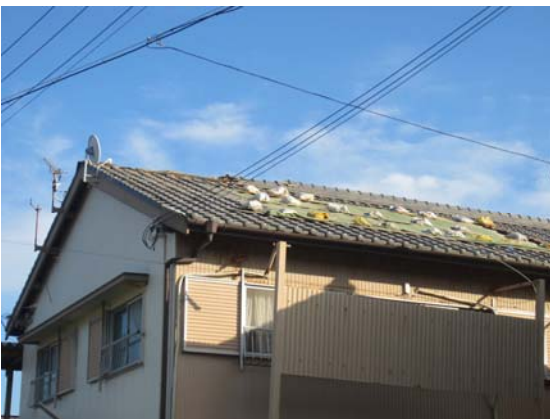
図 7-7 写真⑦ 屋根瓦がめくれたアパート

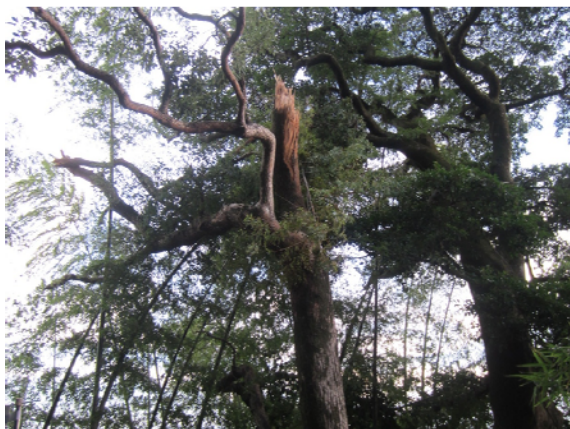
図 7-8 写真⑧ 神社参道脇の幹折れした樹木
