現地災害調査速報

平成26年8月10日に栃木県栃木市、下都賀郡壬生町、鹿沼市で発生した突風について

平成26年8月18日

宇 都 宮 地 方 気 象 台
東 京 管 区 気 象 台

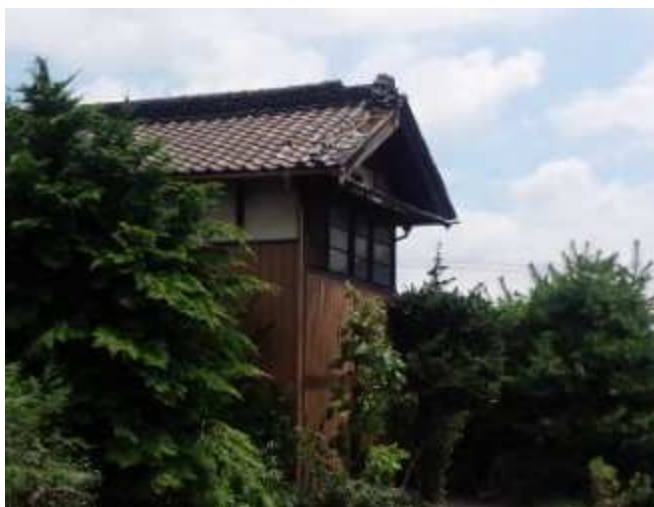
屋根瓦がめくれた住家
（栃木市平柳町）

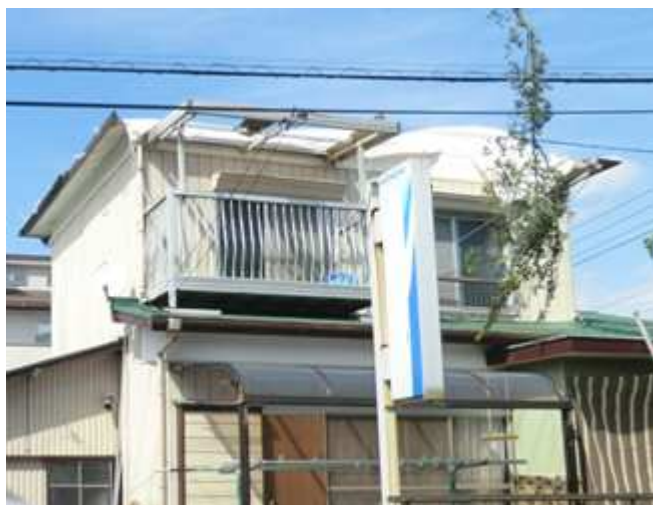
屋根の一部が飛散した住家
（栃木市都賀町合戦場）

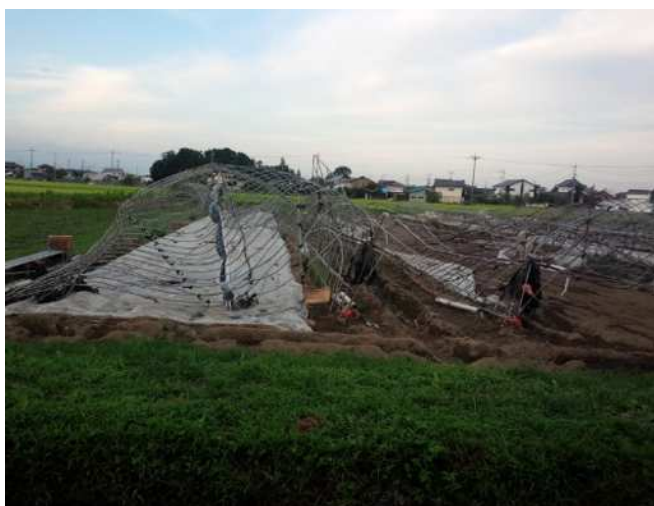
倒壊したビニールハウス
（下都賀郡壬生町七ツ石）

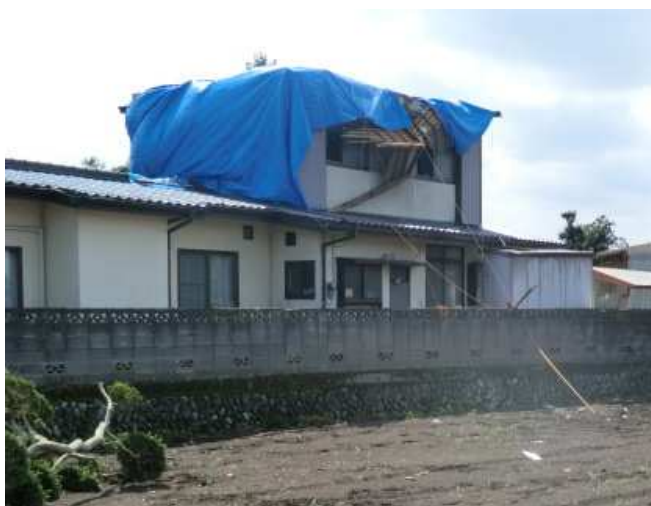
屋根が飛散した住家
（鹿沼市北赤塚町）

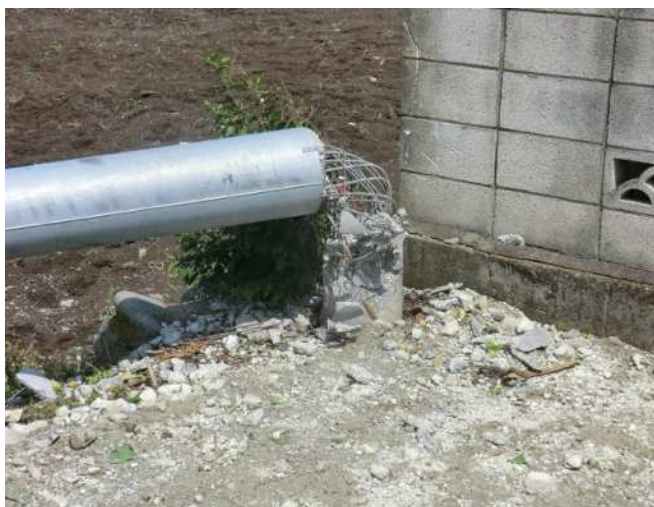
- ・コンクリート製電柱の折損があった。
- ・ビニールハウスの倒壊が複数あった。
- ・倒木や幹折れが複数あった。
- ・屋根が飛散した住家があったが、周囲の状況からF2との特定には至らなかった。

折れたコンクリート製の電柱
（鹿沼市北赤塚町）

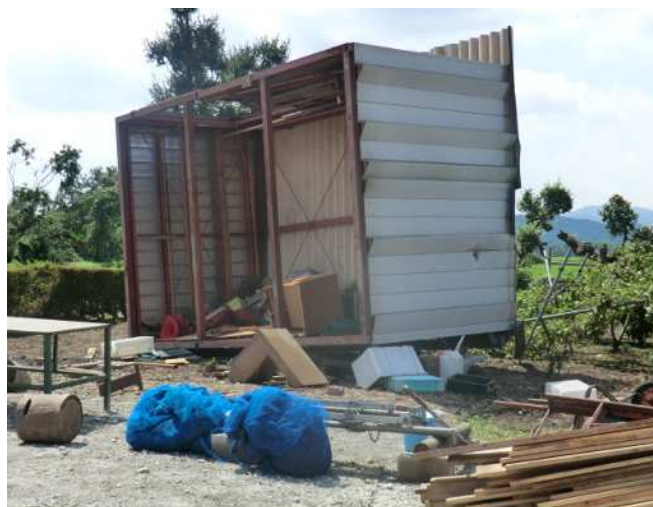
横倒しになった倉庫
（鹿沼市北赤塚町）

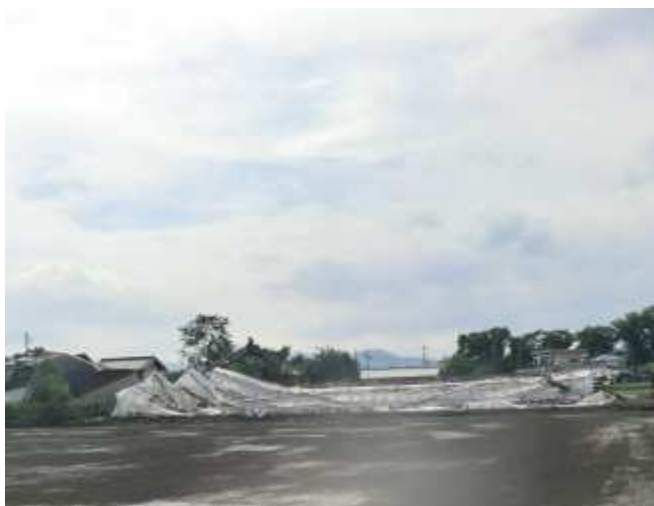
倒壊したビニールハウス
（鹿沼市藤江町）

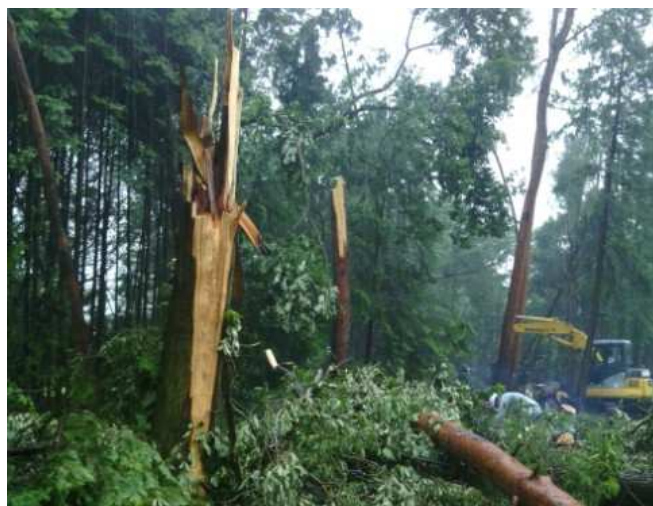
幹折れした樹木
（鹿沼市藤江町）

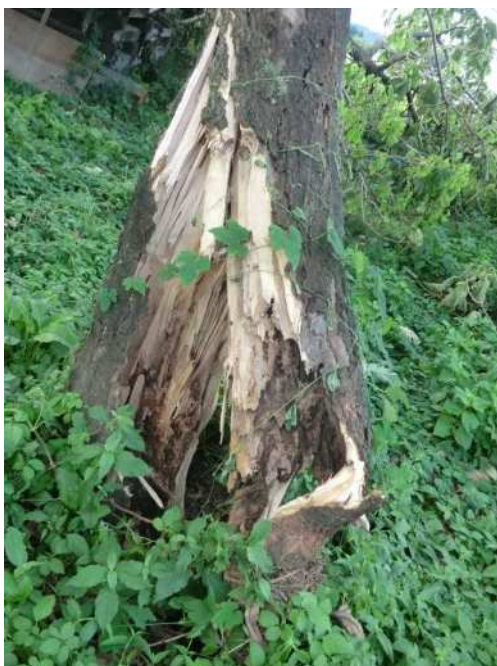
幹折れした樹木
（鹿沼市上奈良部町）

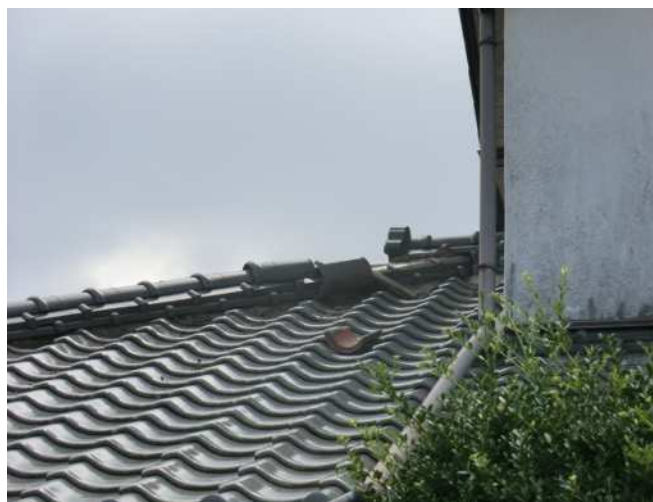
- ・住家の屋根瓦のめくれがあった。
- ・比較的風に弱い樹種の幹折れがあった

屋根瓦がめくれた住家
（鹿沼市上奈良部町）
