現地災害調査速報

平成26年8月20日に栃木県栃木市で発生した突風について

平成26年8月28日

宇 都 宮 地 方 気 象 台
東 京 管 区 気 象 台

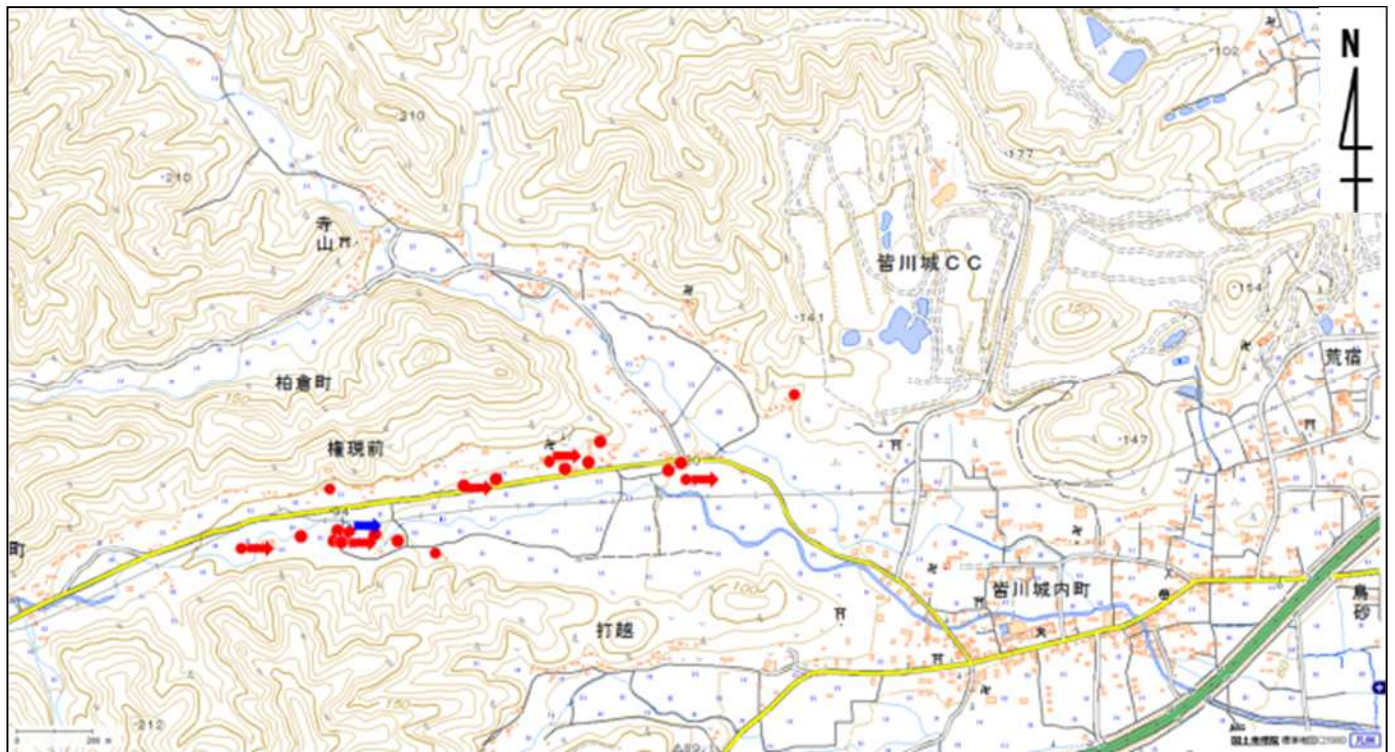
被害発生地域拡大図（栃木県栃木市柏倉町付近）

木や物が倒れた方向
-

屋根瓦や物が飛んだ方向
-

被害の発生した地点

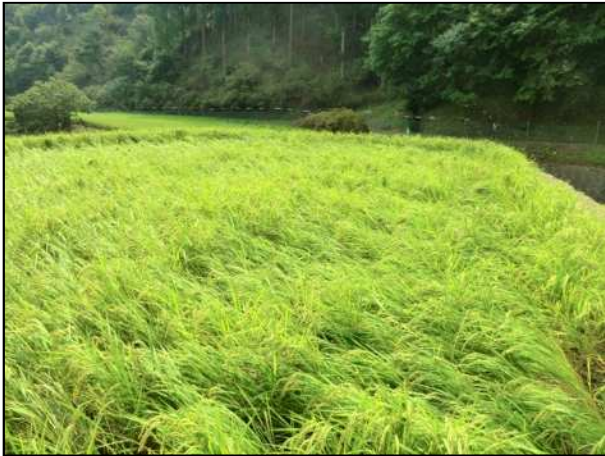
倒伏したイネ
(北西から撮影)

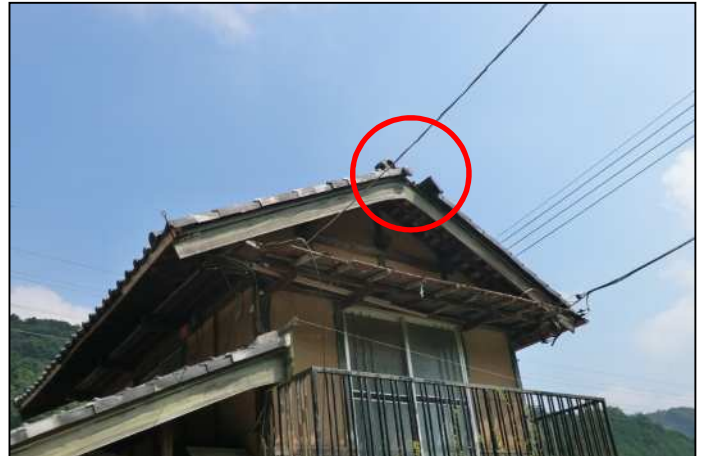
- ・住家の屋根瓦のめくれや落下が複数みられた。
- ・根の浅い樹木の倒木がみられた。
- ・比較的風に弱い樹種の倒木や幹折れが複数みられた。

屋根瓦がめくれた住家
(南西から撮影)

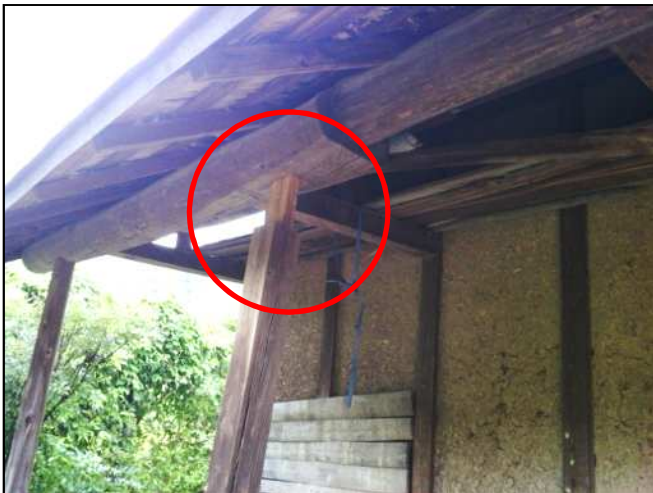
屋根が浮き上がった納屋
(南から撮影)

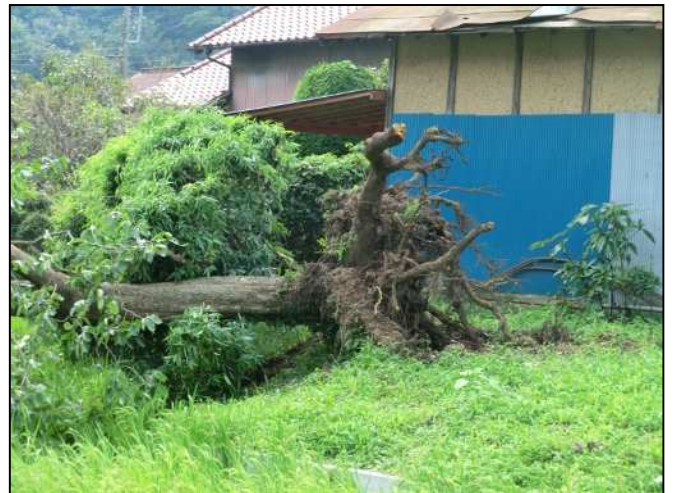
根元から倒れた樹木
(北西から撮影)

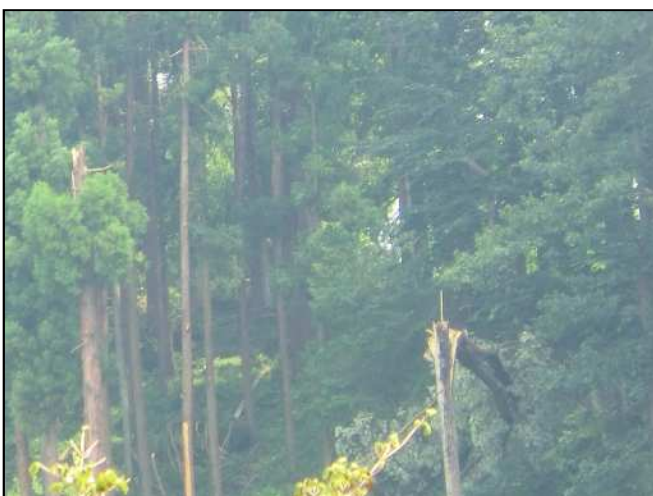
幹が折れた樹木
(南西から撮影)
