現地災害調査速報

平成26年8月26日に岐阜県恵那市で発生した突風について

平成26年9月5日

岐 阜 地 方 気 象 台
東 京 管 区 気 象 台

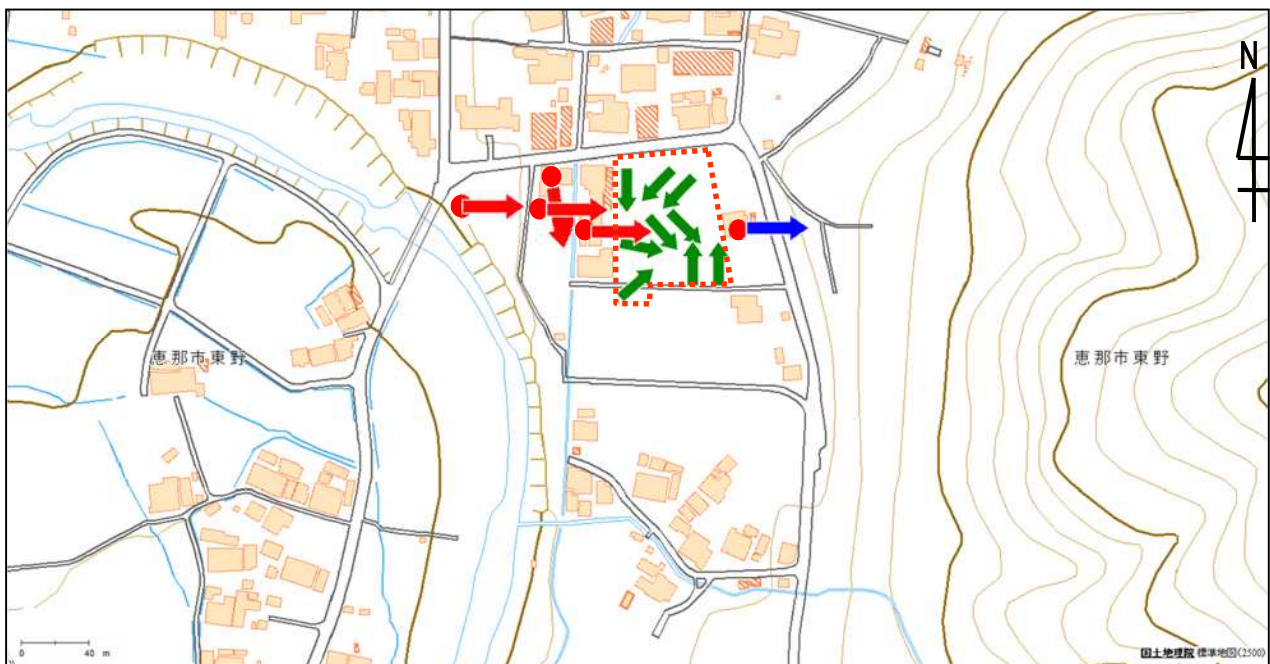
被害発生地域拡大図（岐阜県恵那市東野）

被害範囲の長さは約170m、幅は約80mであった。

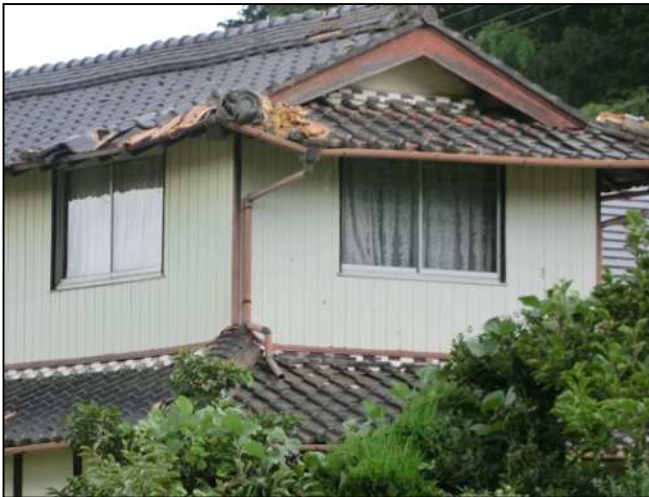
屋根瓦が落下した住家
(南西から撮影)

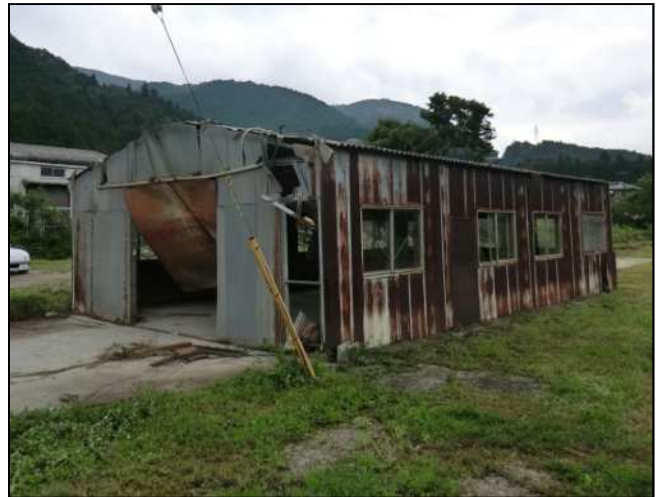
トタン屋根がはがれた非住家
(北西から撮影)

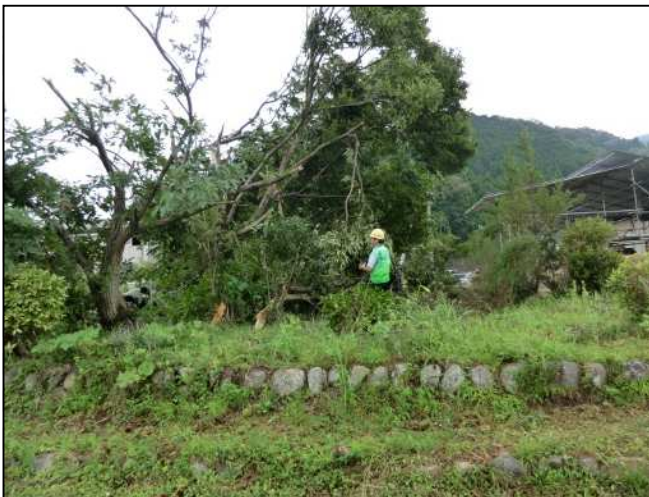
枝が折れた樹木
(西北西から撮影)

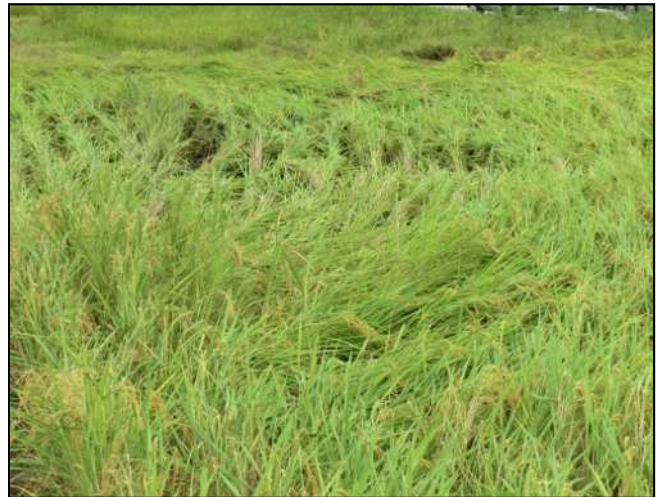
倒伏したイネ
(北東から撮影)

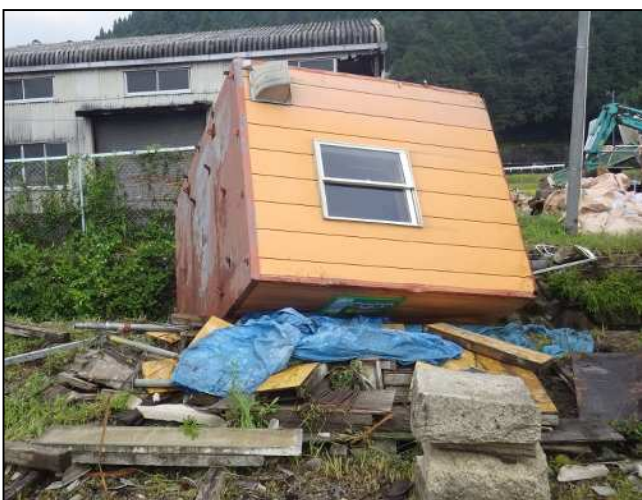
転倒した物置
(西から撮影)
