平成 26 年 9 月 6 日に岡山県赤磐市で発生した
突風について

現地調査報告書

平成 27 年 3 月 17 日

岡山地方気象台

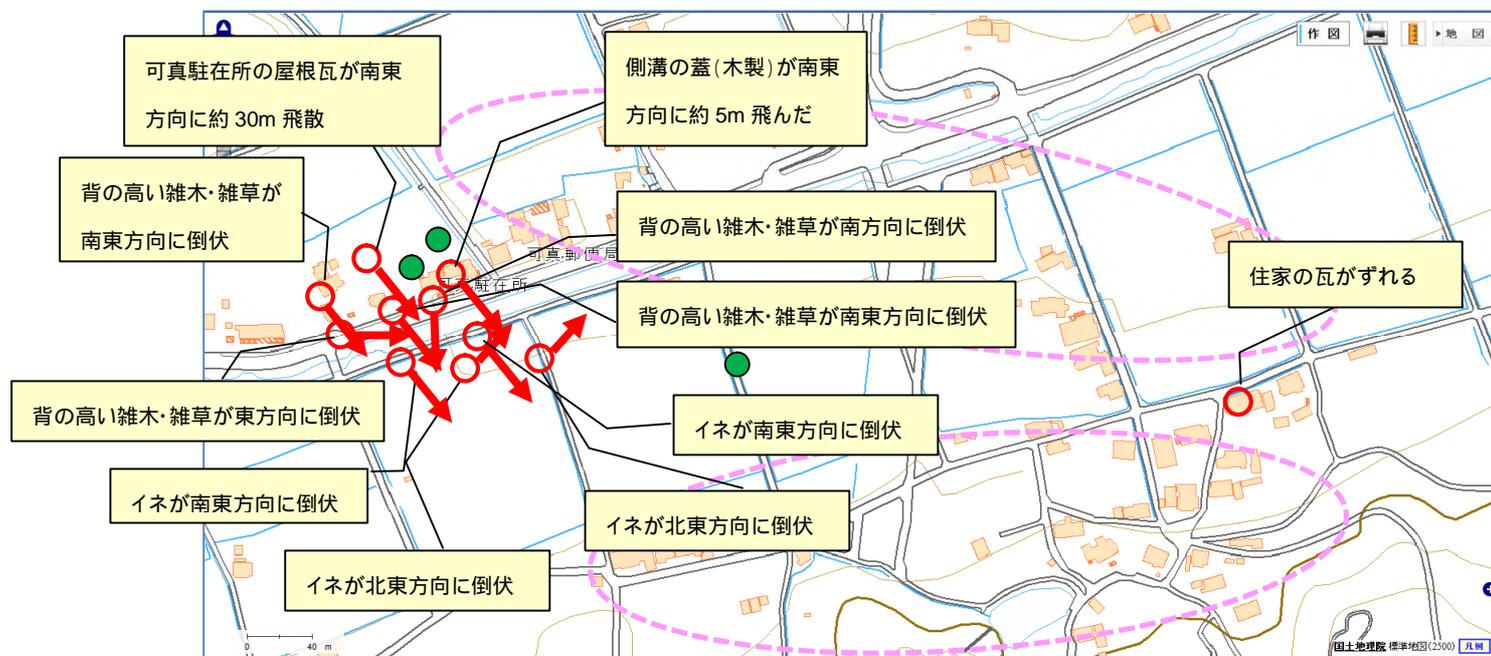
図 2 聞き取り調査地点及び被害発生分布図

稲や雑木の倒伏などから推定した突風の風向分布に収束性がみられた。

断続的ではあるが被害や痕跡が帯状に分布していた。

この突風による被害は、幅約 50m、長さ約 0.6km の範囲であった。

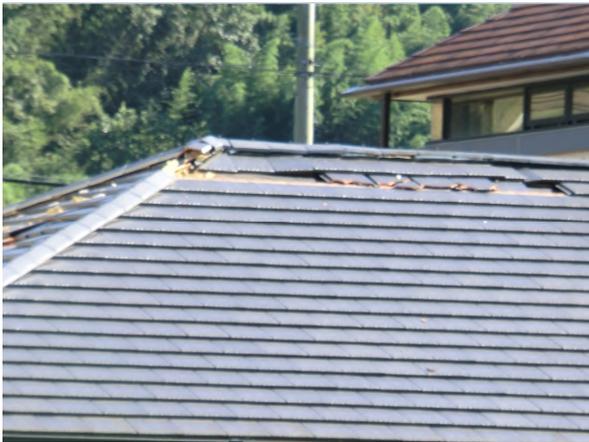
この突風の強さは藤田スケールで F0 と推定した。

住家で屋根瓦のめくれがあった。

図 3-1 スレート屋根瓦が飛散した住家
撮影場所 図 2 - (北から撮影)

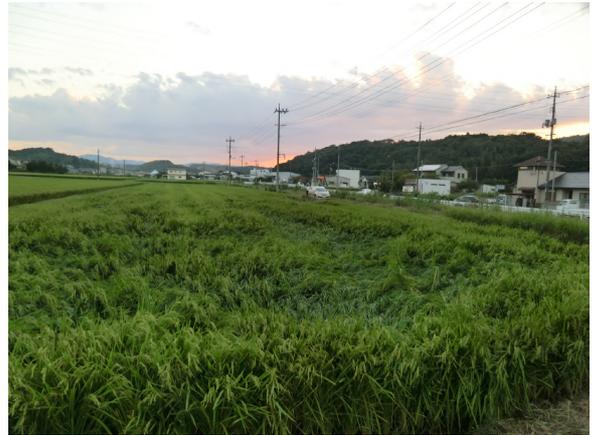
図 3-2 倒伏したイネ
撮影場所 図 2 - (東から撮影)

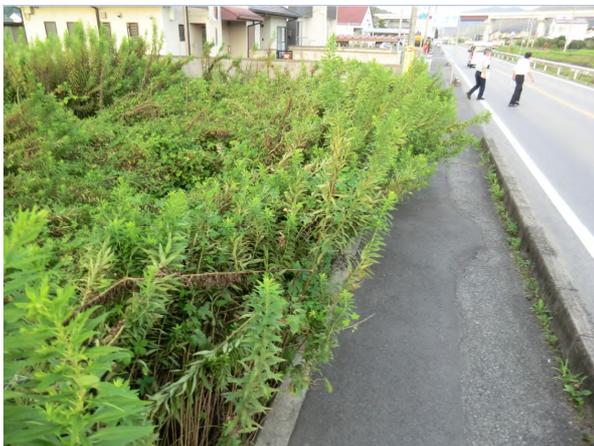
図 3-3 倒伏した雑草
撮影場所 図 2 - (西から撮影)

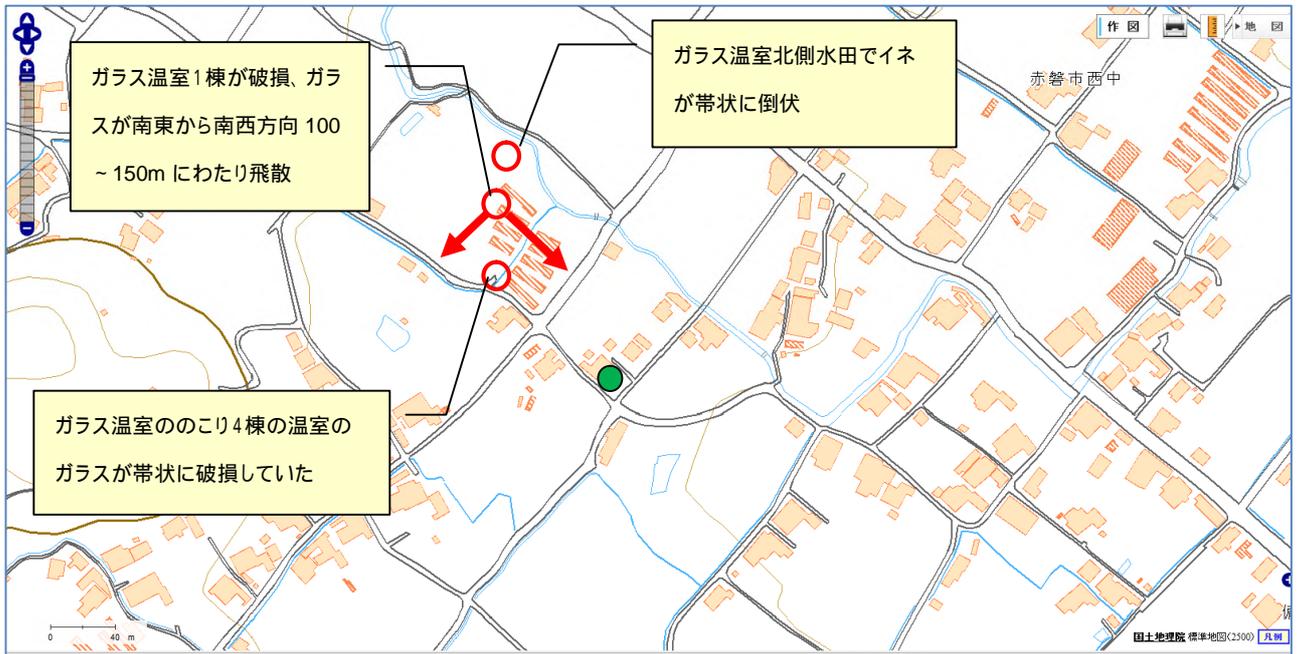
図 4 聞き取り調査地点及び被害発生分布図

この突風による被害は、幅約 10m、長さ約 0.1km の範囲であった。

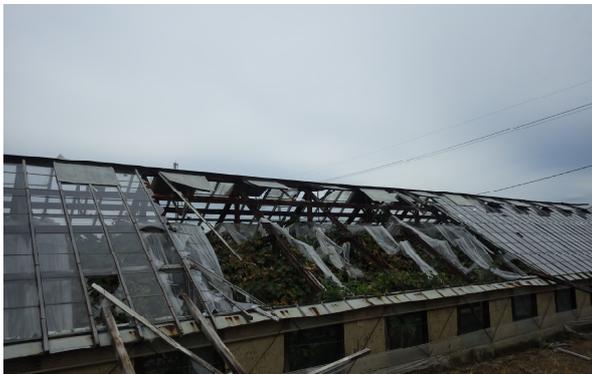
この突風の強さは藤田スケールで F0 と推定した。

温室のガラスの破損及び飛散があった。

図 5-1 南東から南西にガラスが飛散した温室
撮影場所 図 4 -

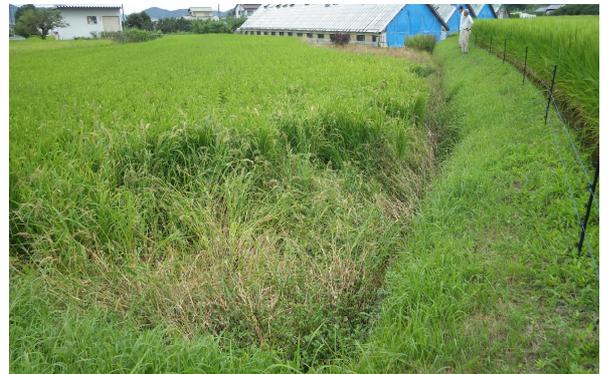
図 5-2 倒伏したイネ
撮影場所 図 4 -

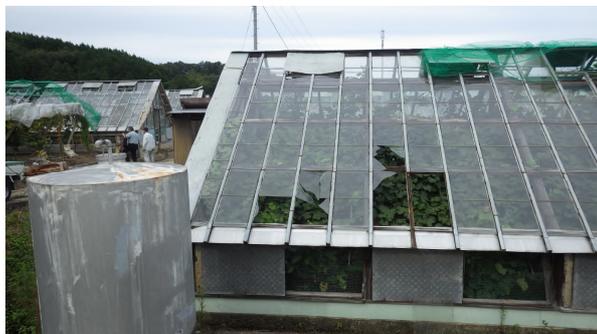
図 5-3 破損したガラス温室
撮影場所 図 4 -
