平成 26 年 9 月 11 日 宮城県東松島市で発生した突風について

( 現地調査結果の報告 )

平成 26 年 12 月 19 日

仙 台 管 区 気 象 台

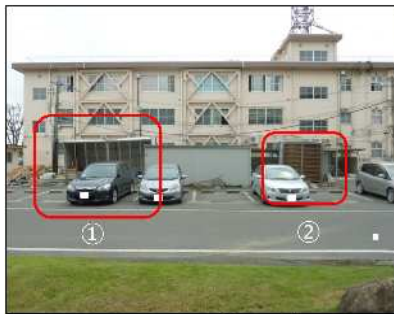
南側に横転したプレハブ小屋  
①6.2m×2.6m ②3.4m×2.6m  
北側から撮影

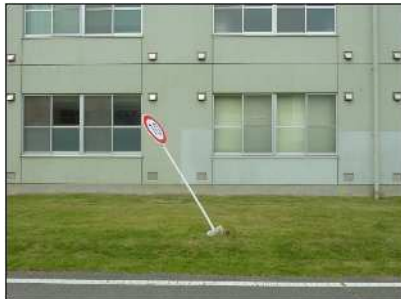
③西に傾いた標識 (南から撮影)

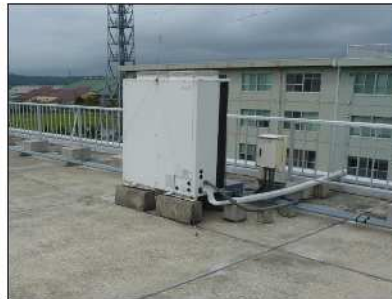
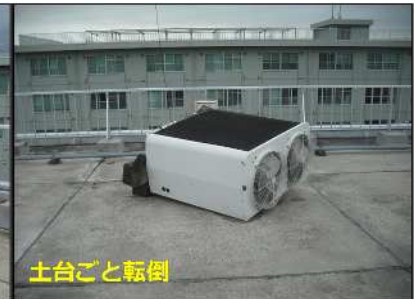
④横転したエアコン室外機

土台ごと転倒

(左) 復旧後、(右) 転倒状況\*

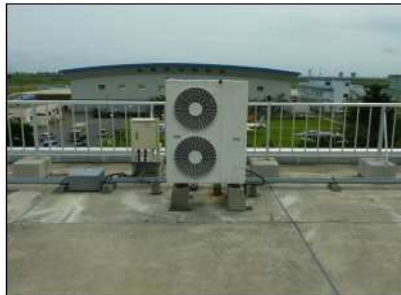
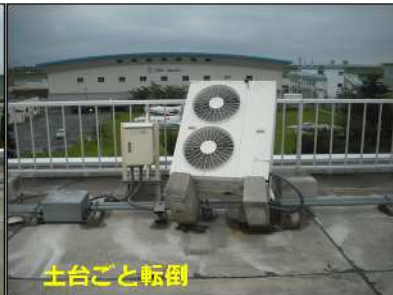
⑤横転したエアコン室外機 (左) 復旧後、(右) 転倒状況\*

土台ごと転倒

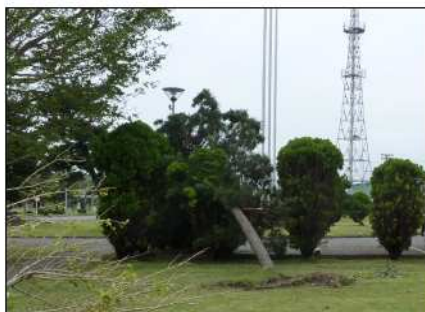
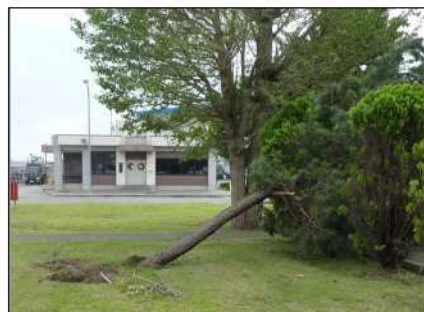
⑥倒れたマツ 直径30cm、(左) 東側から撮影、(右) 北側から撮影

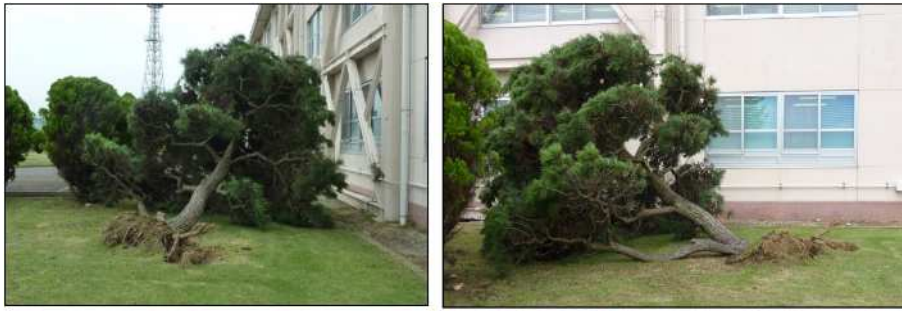
⑦倒れたマツ 直径20cm、(左) 東側から撮影、(右) 南側から撮影

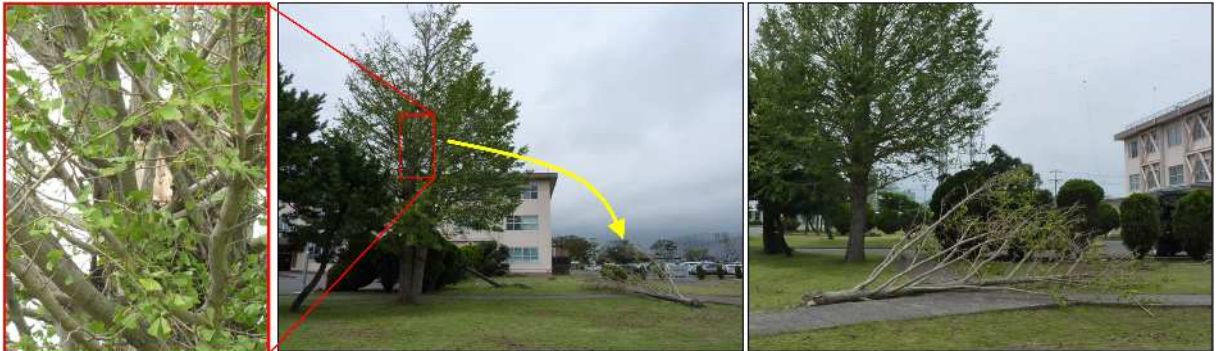
⑧枝が折れて飛んだイチョウ (折れた枝直径30cm) (写真中央) 南側から撮影、(写真右) 東側から撮影

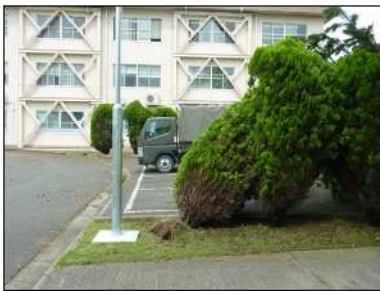
⑨倒れたヒバ 直径35cm  
南側から撮影

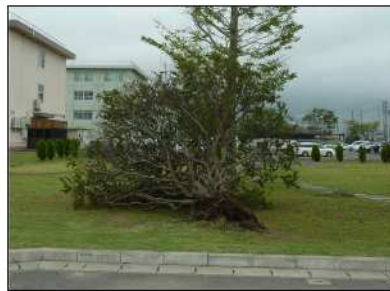
⑩倒れた樹木 直径45cm  
南側から撮影

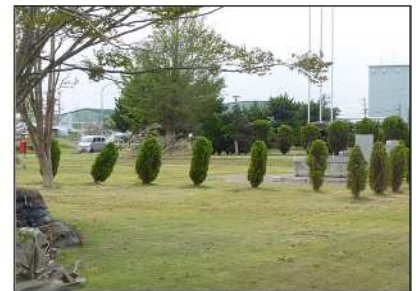
⑪西に一様に傾いたヒバ群  
東側から撮影

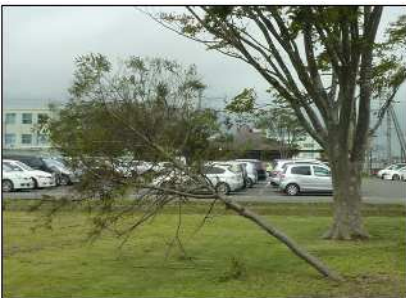
⑫倒れた樹木 直径15cm 南側から撮影

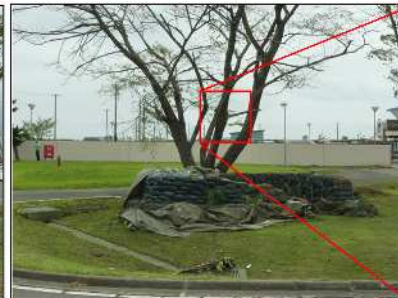
⑬枝が折れたサクラ 北側から撮影

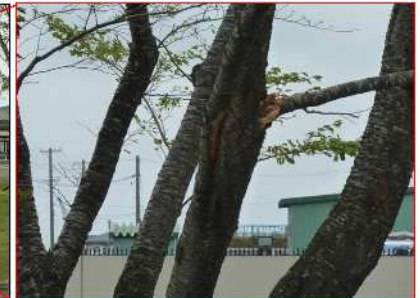
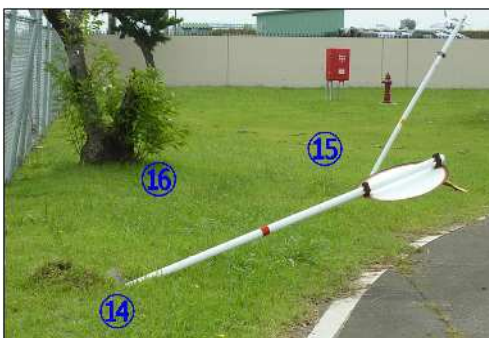
⑭⑮倒れた標識と、⑯枝が折れたサクラ  
北側から撮影

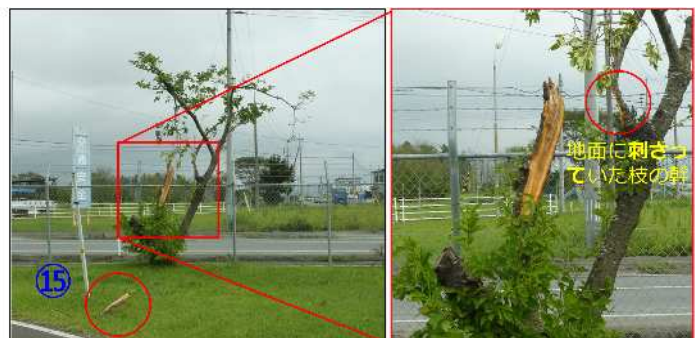
⑯枝が折れたサクラ 太い方は直径20cm、細い方は直径10cm。  
飛散した細い枝は標識⑮手前の地面に突き刺さっていた(円内)

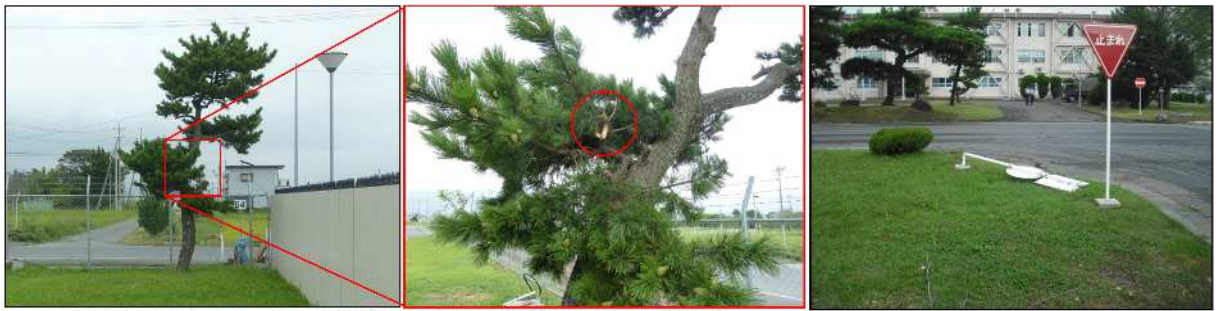
⑱ 枝が折れたマツ 南側から撮影 北側に枝が折れている（円内）

⑱-1 折れた標識\* 南側から撮影

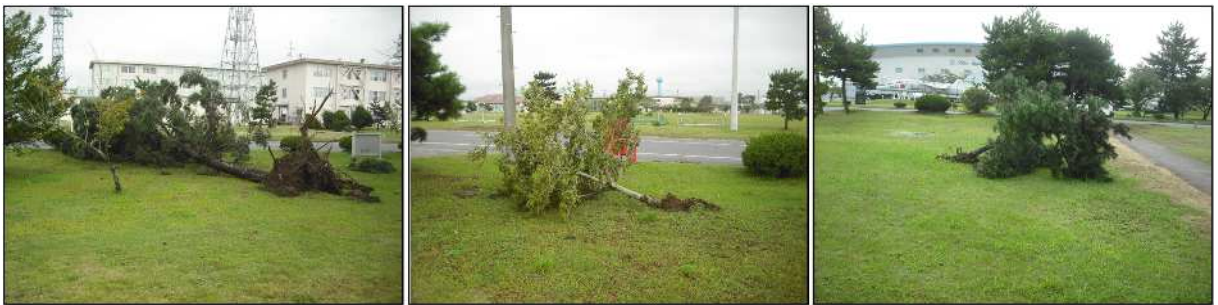
⑱-2 倒れた樹木\* 南側から撮影

⑱-3 倒れた樹木\* 東側から撮影

⑱-4 倒れた樹木\* 北側から撮影

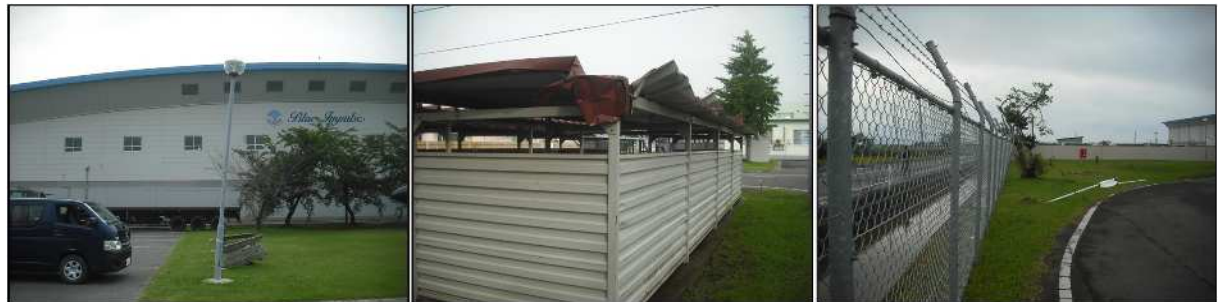
⑱-5 支柱が反った外灯\* 北側から撮影

⑱-6 破損した駐輪場屋根\* 東側から撮影

⑱-7 傾いたフェンス\* 北側から撮影
