平成 27 年 6 月 16 日に岩手県紫波郡紫波町で発生した突風について

(現地調査報告)

平成 28 年 3 月 31 日

盛岡地方気象台

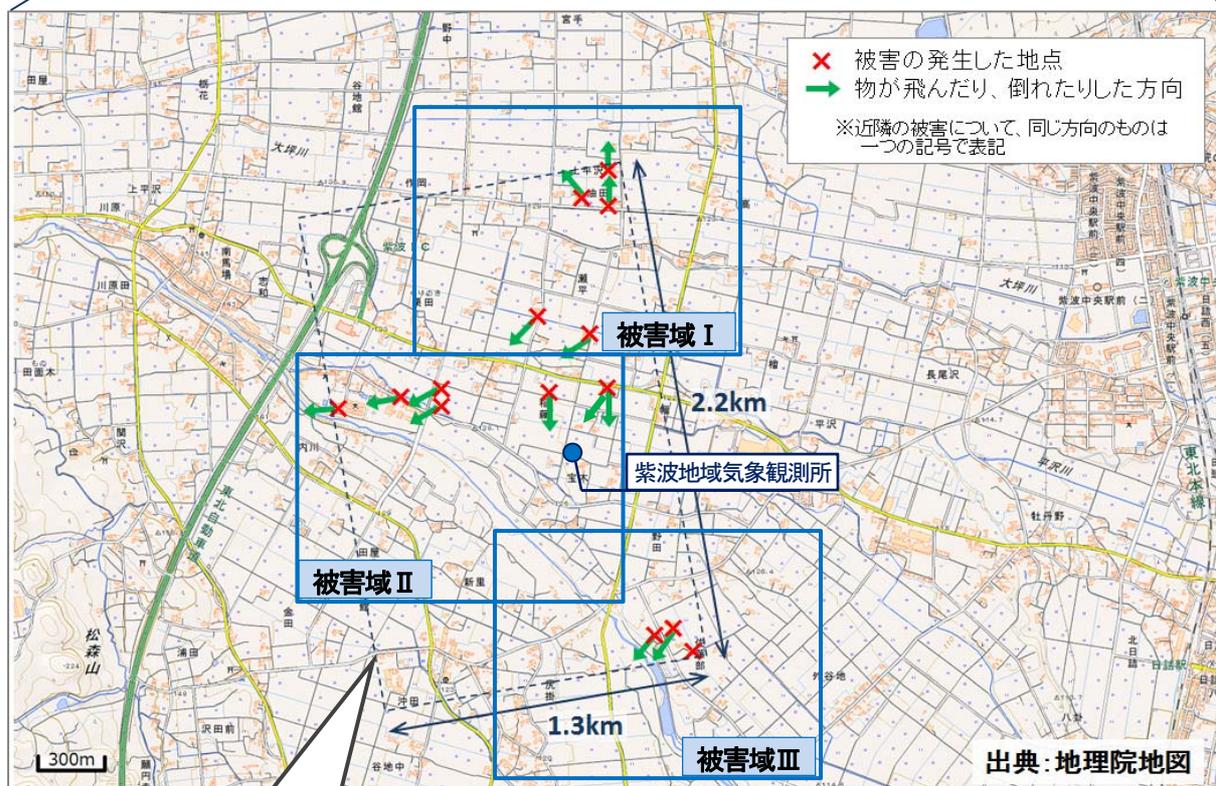
(2) 被害分布図

被害範囲

被害分布の幅 約 1.3km
被害分布の長さ 約 2.2km

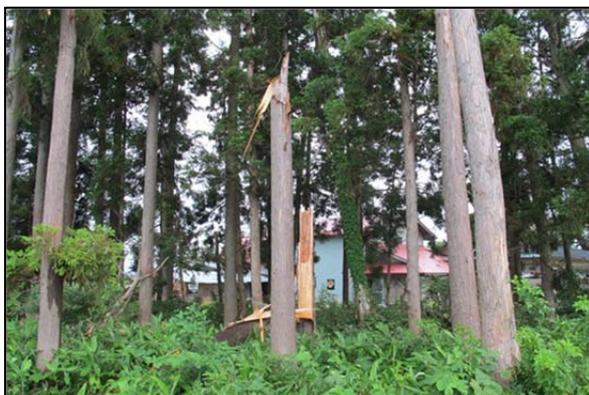
写真① 幹折れした樹木
(北西から撮影)

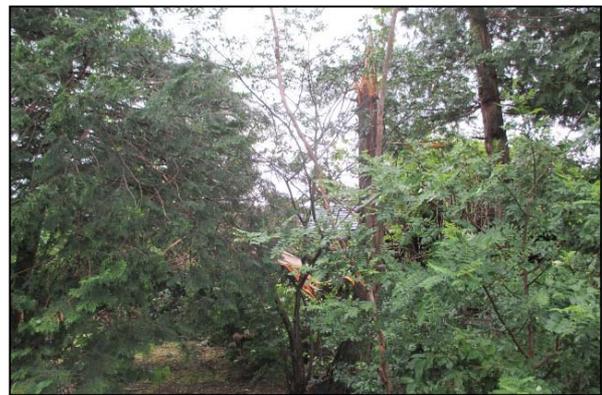
写真② 幹折れした樹木
(南から撮影)

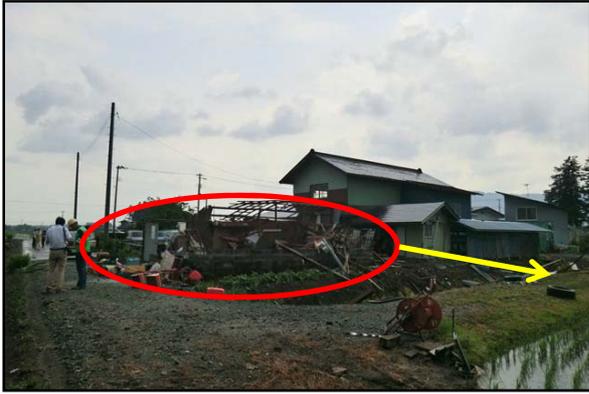
写真③ 屋根が飛散した小屋
(北東から撮影：北側に飛散)

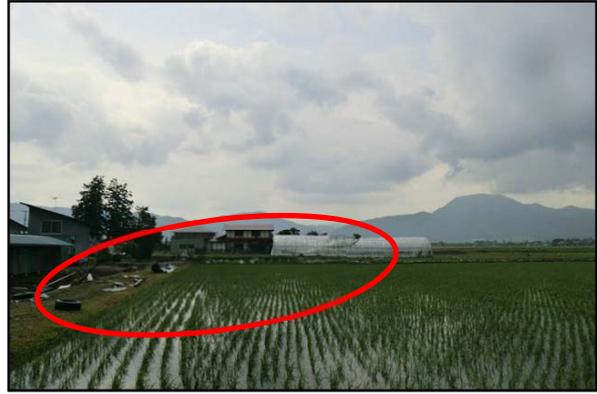
写真④ 写真③の被害による飛散物（屋根トタン）
(東から撮影)

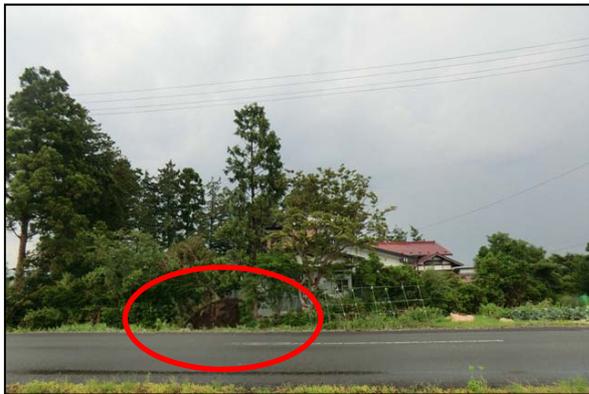
写真⑤ 北側に倒れた根の浅い樹木
(南から撮影)

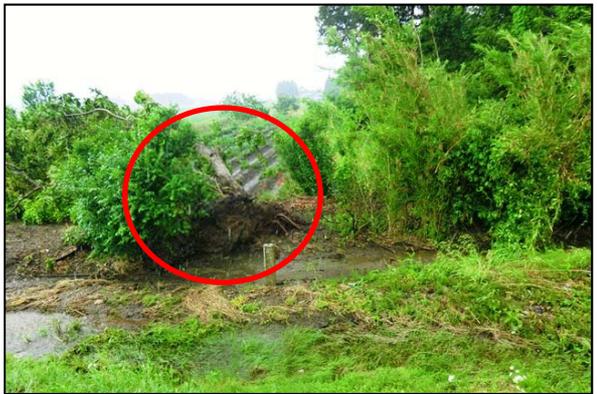
写真⑥ 北側に倒れた根の浅い樹木
(南から撮影)

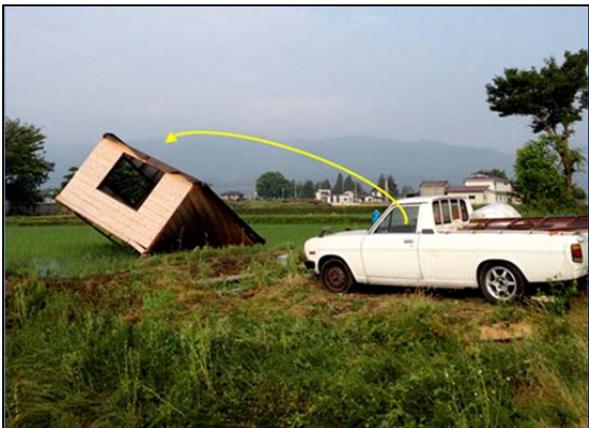
写真⑦ 飛散した簡易車庫
(南東から撮影)

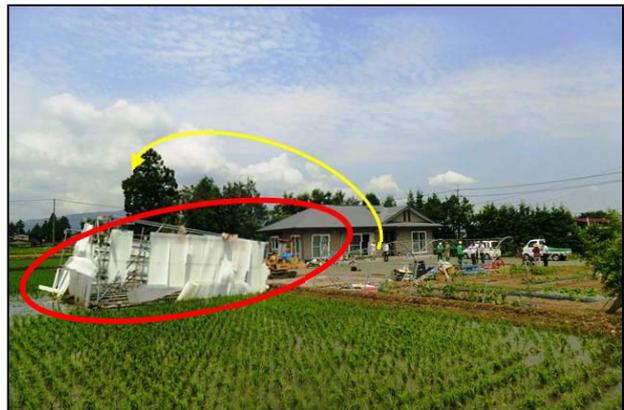
写真⑧ 飛散した車庫兼作業場
(南東から撮影)

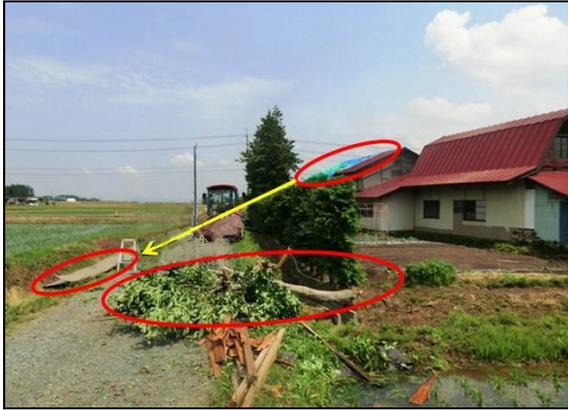
写真⑨ 屋根トタンおよび梁が飛散した土蔵と倒れた根の浅い樹木 (南から撮影)

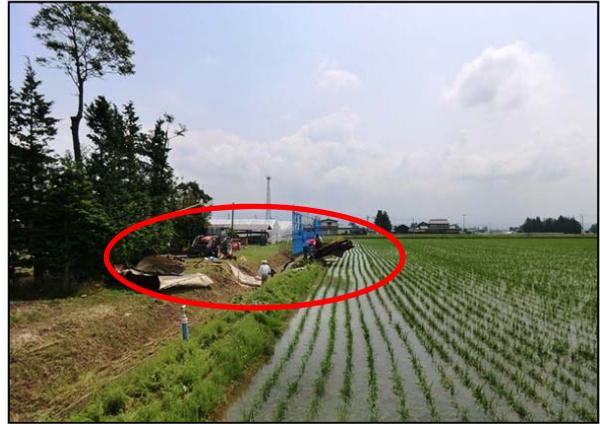
写真⑩ 写真⑨の被害による飛散物 (屋根トタン) (西から撮影)

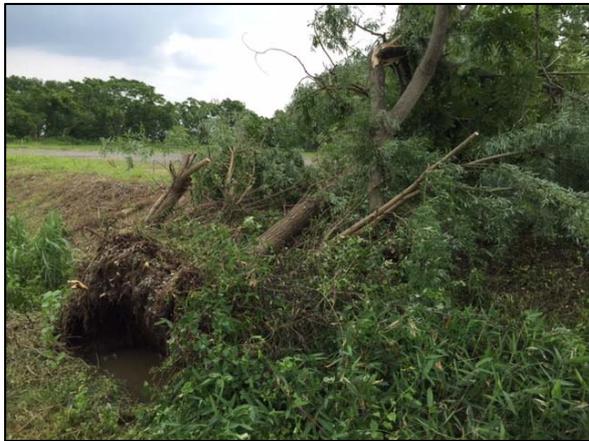
写真⑪ 南西方向に倒れた根の浅い樹木 (北から撮影)

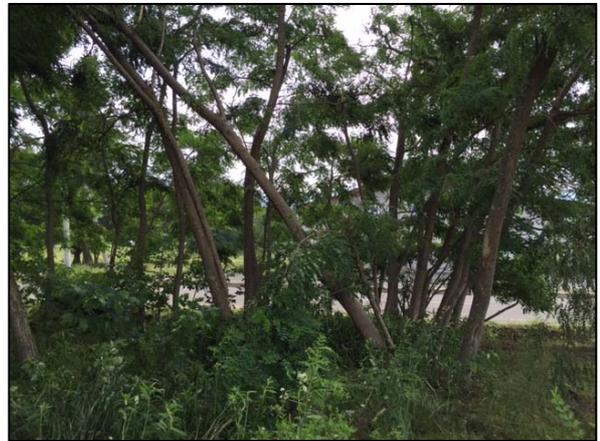
写真⑫ 南西方向に倒れた根の浅い樹木 (東から撮影)

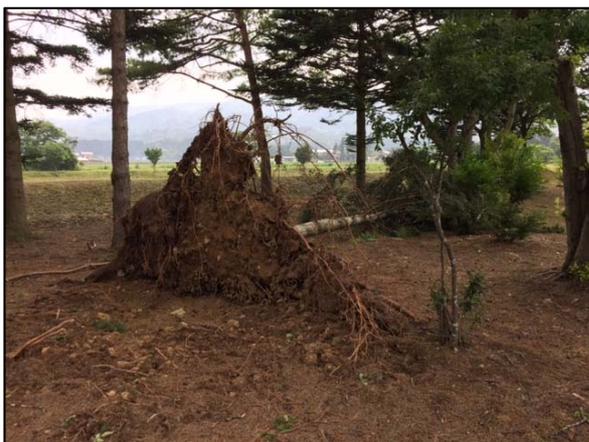
写真⑬ 西側に倒れた根の浅い樹木 (北東から撮影)

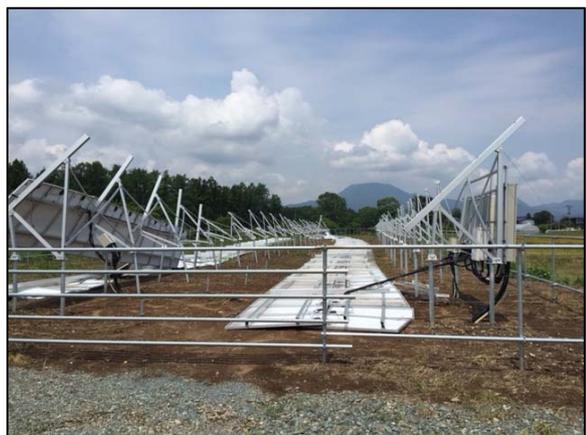
写真⑭ 損壊し一部飛散したソーラーパネル (南東から撮影)

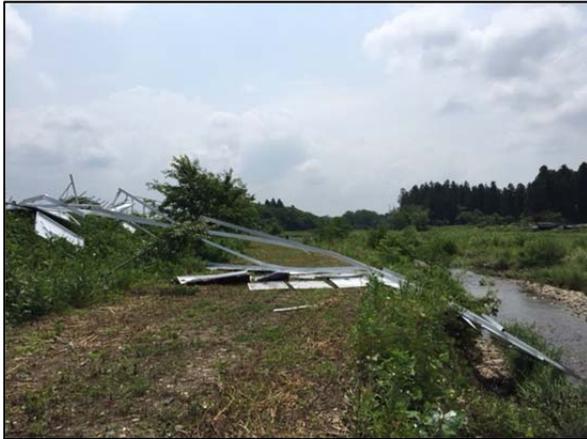
写真⑮ 写真⑭の被害による飛散物（ソーラーパネル）（北西から撮影）

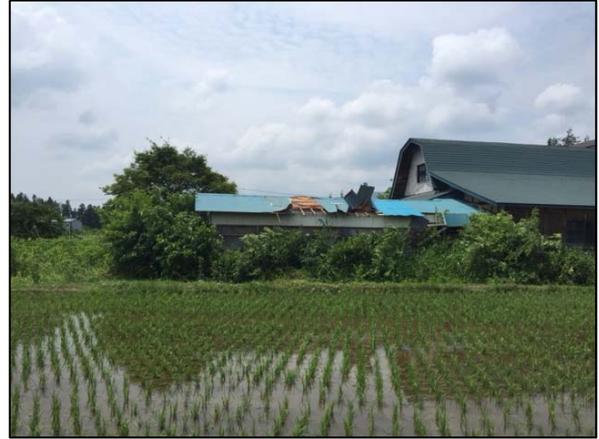
写真⑯ 屋根トタンが一部めくれた倉庫（南東から撮影）

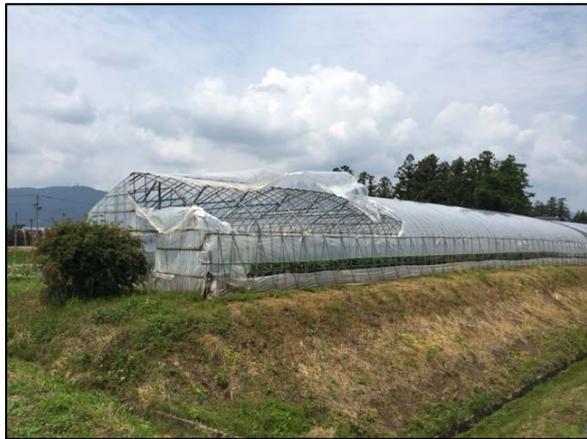
写真⑰ ビニールのめくれたビニールハウス（東から撮影）
