平成30年の突風調査結果の概要

気象庁

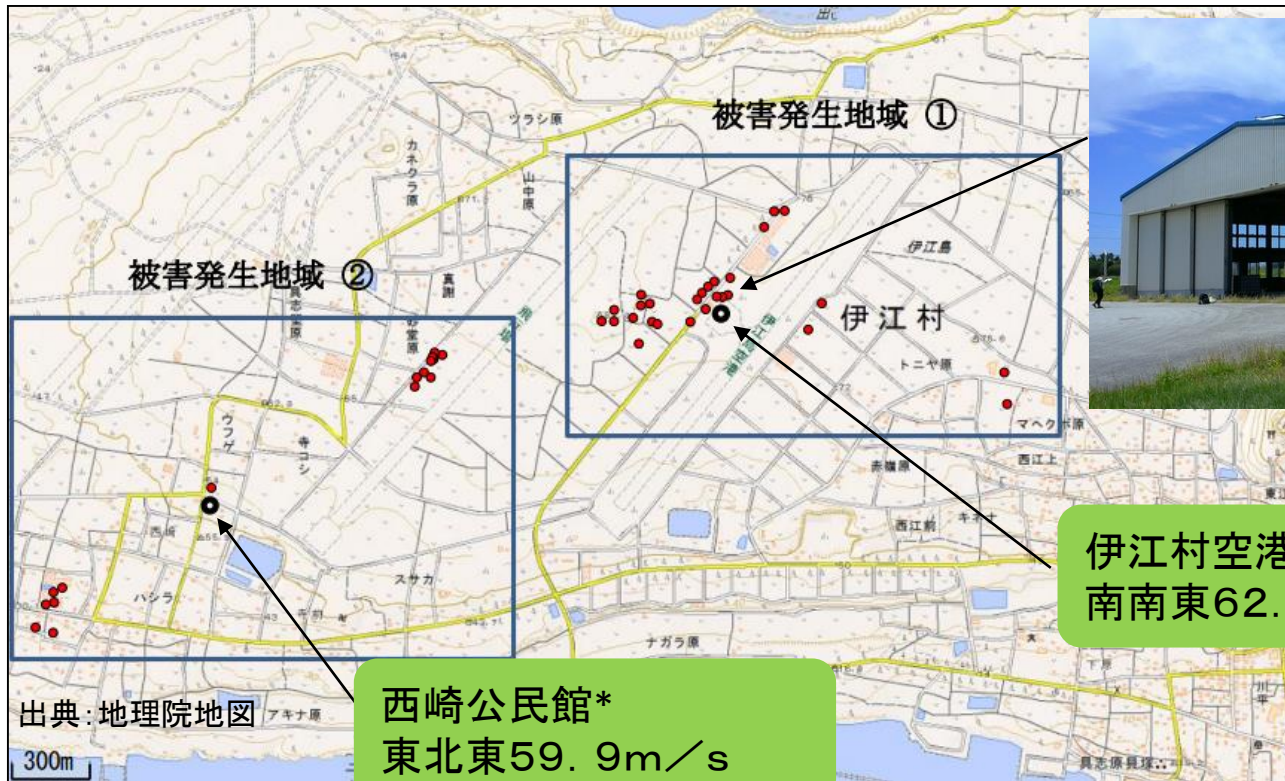
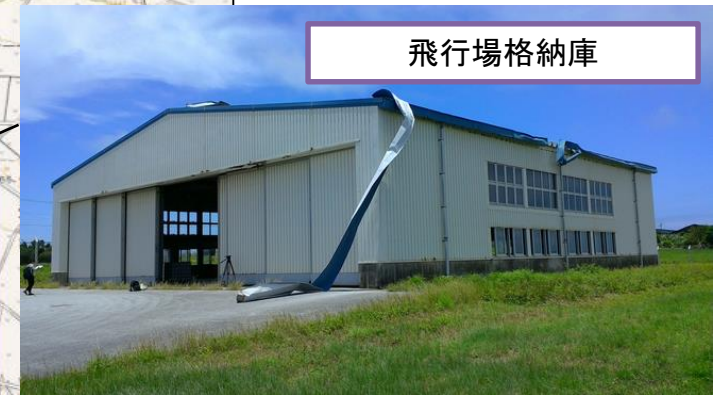
2018年6月16日 9:30頃
沖縄県 国頭郡伊江村
竜巻
約70m/s(JEF3)

DI=6:鉄骨造倉庫
DOD=3:屋根ふき材飛散
(風上側面開口なし、鋼板折板屋根)
風速:70m/s

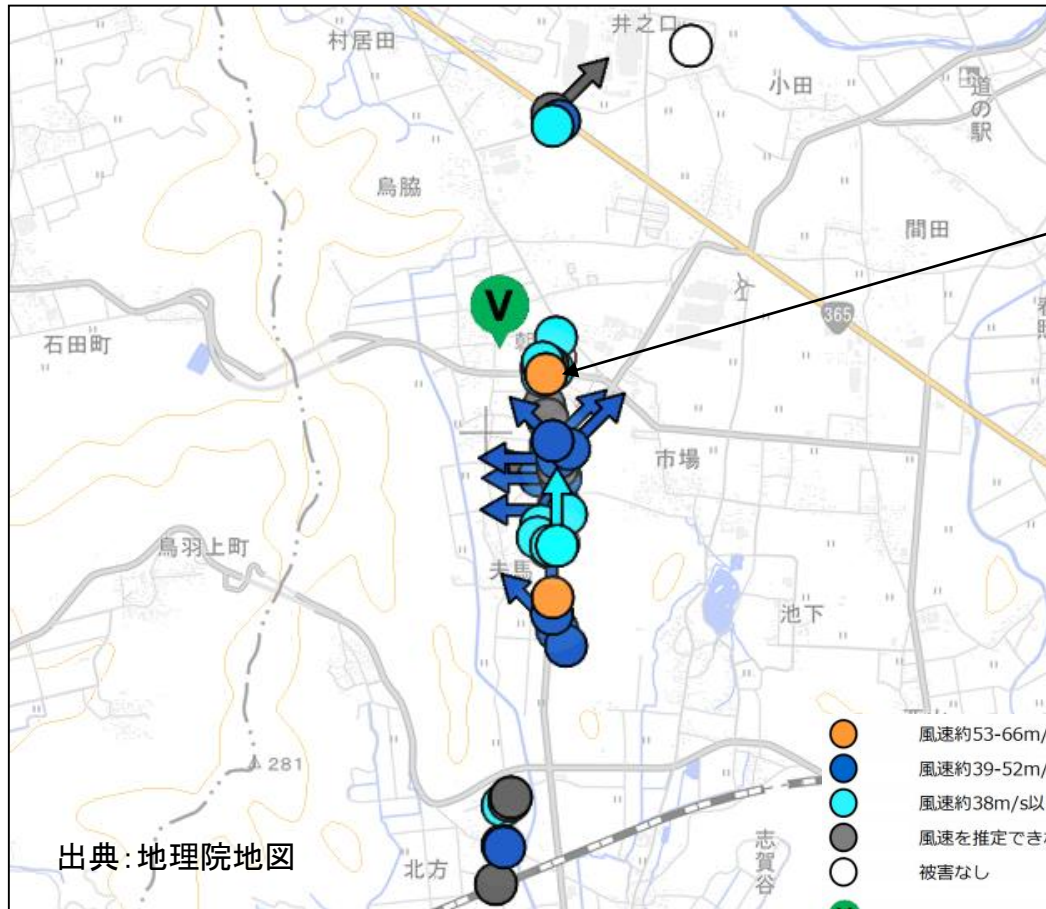
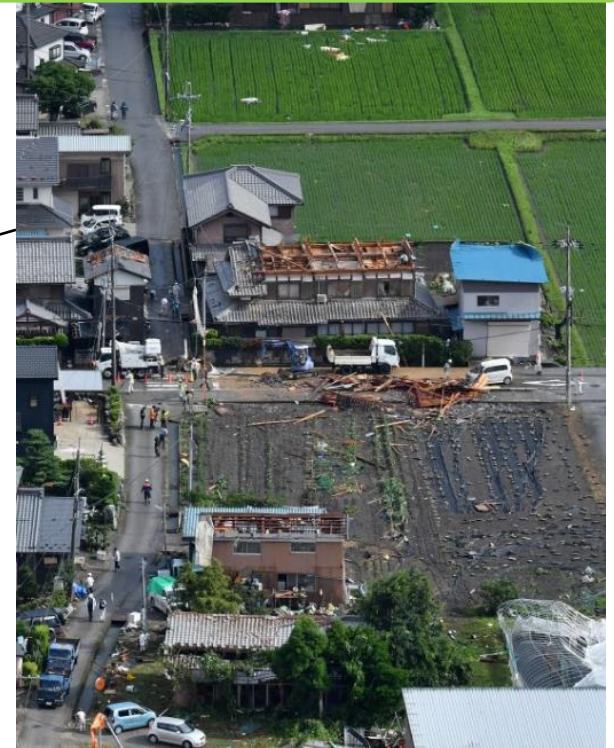
2018年6月29日 13:40頃
滋賀県 米原市
竜巻
約65m/s(JEF2)

DI=1: 木造の住宅又は店舗
DOD=7: 小屋組の構成部材の飛散
風速: 65m/s

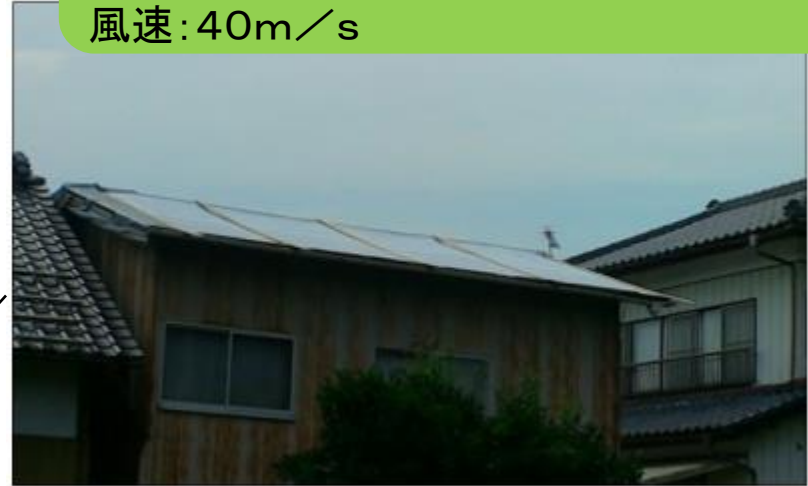
2018年7月16日 16:55頃
茨城県 常陸大宮市
ダウンバースト
約40m/s(JEF1)

DI=7:木造の非住家建築物
DOD=3:屋根ふき材の飛散
(比較的広い範囲、トタン)
風速:40m/s

飛散箇所は修繕済み

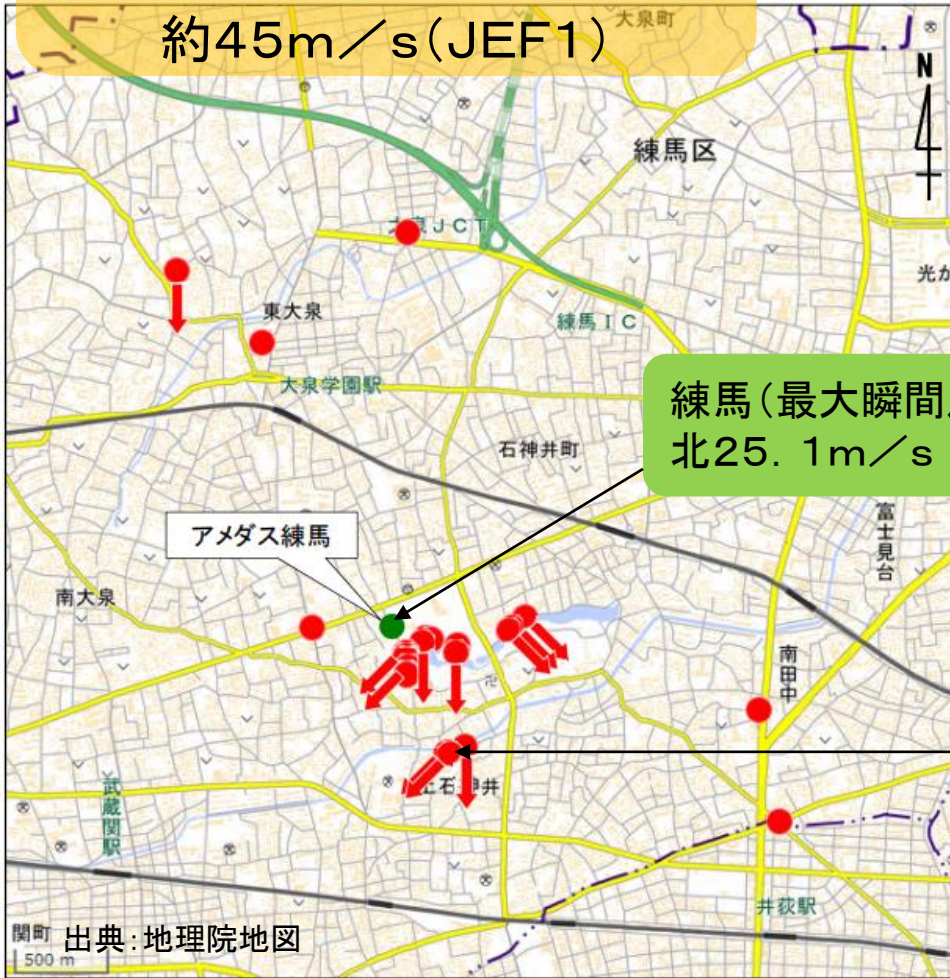
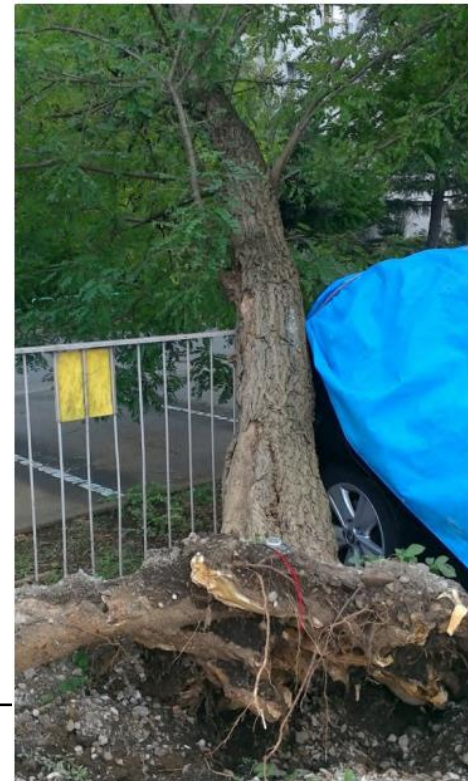
2018年8月27日 19:40頃
東京都 練馬区、杉並区
ダウンバースト

DI=25: 広葉樹
DOD=2: 根返り(腐朽なし)
風速: 45m/s

根腐れの指摘を頂いたことから
東京管区気象台で再評定中
