平成 20 年 7 月 27 日に福島県三春町と郡山市で 発生した突風に関する現地調査報告

平成 20 年 7 月 27 日午後 16 時 30 分頃、福島県三春町と郡山市で突風による災害が発生し、物置等に被害が発生した。現地調査の結果、突風はダウンバーストによるものと推定し、強度は藤田スケールで「F0」と推定した。

平成 20 年 7 月 30 日
福島地方気象台

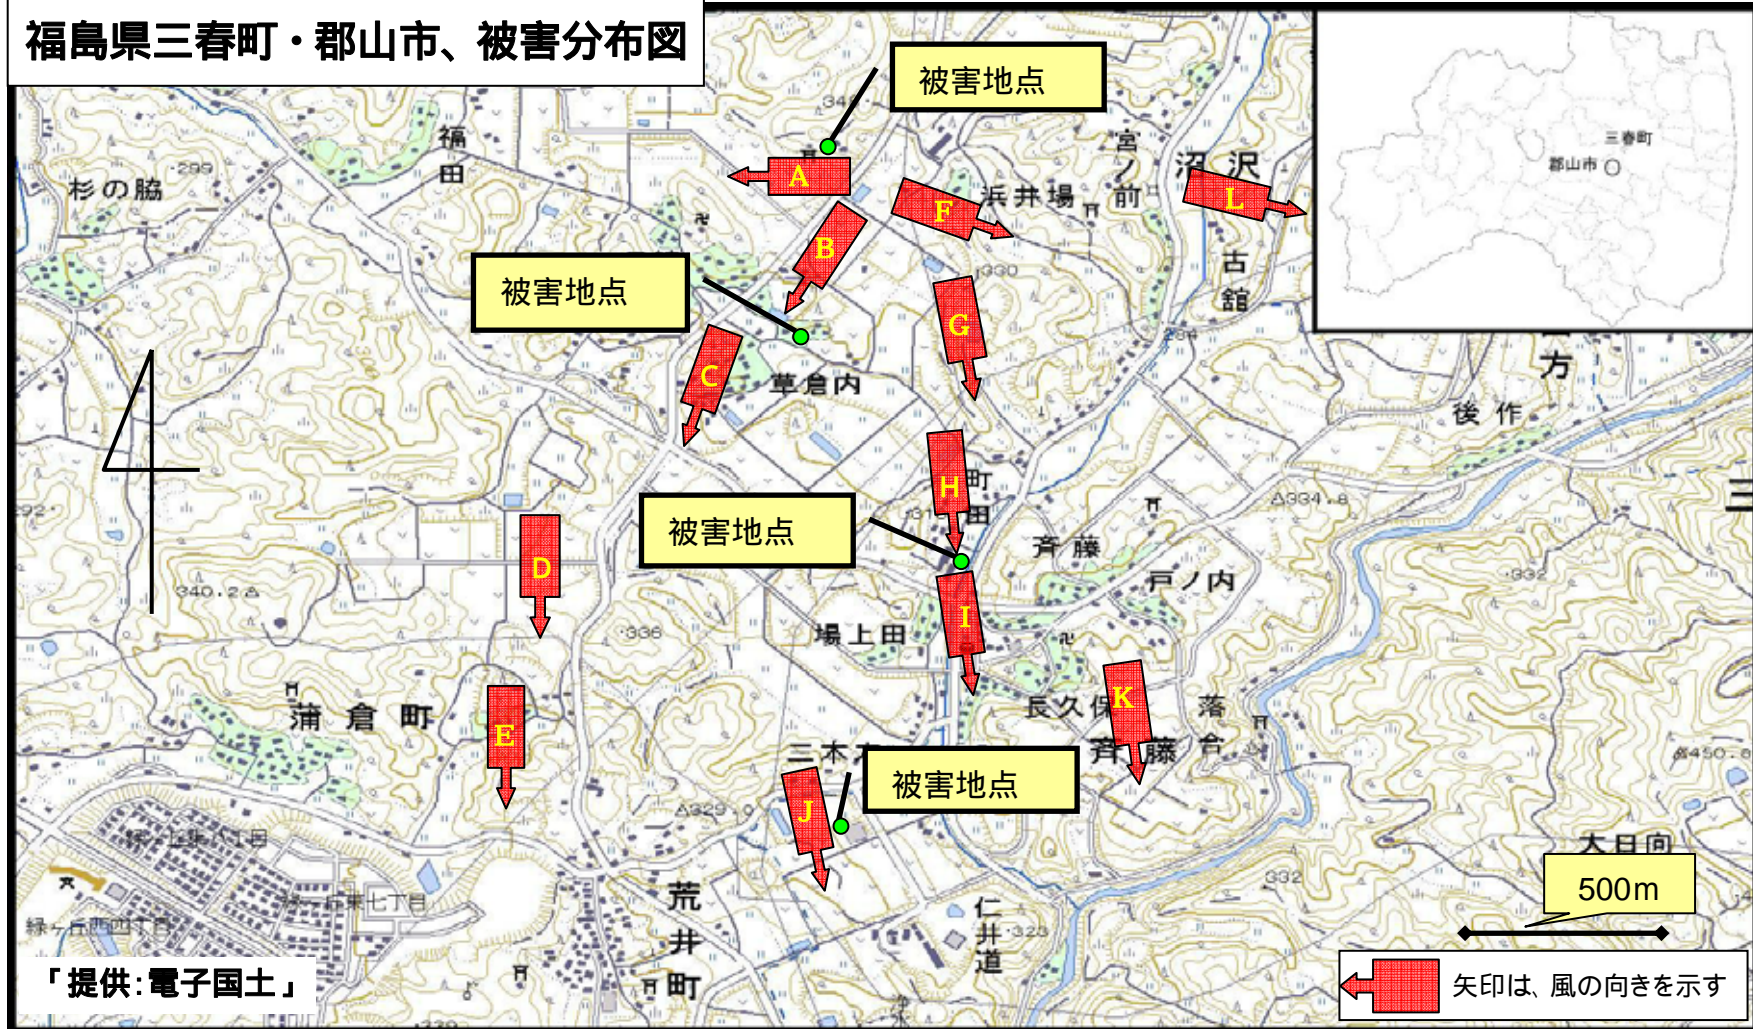
福島県三春町・郡山市、被害分布図

被害が概ね扇状に分布していた。

被害から推定した風向分布に発散性がみられた。

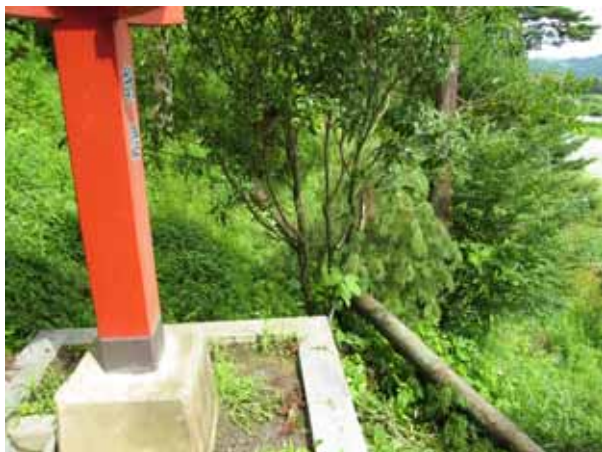
A 地点_被害地点 の倒木
（撮影：北西 南東）

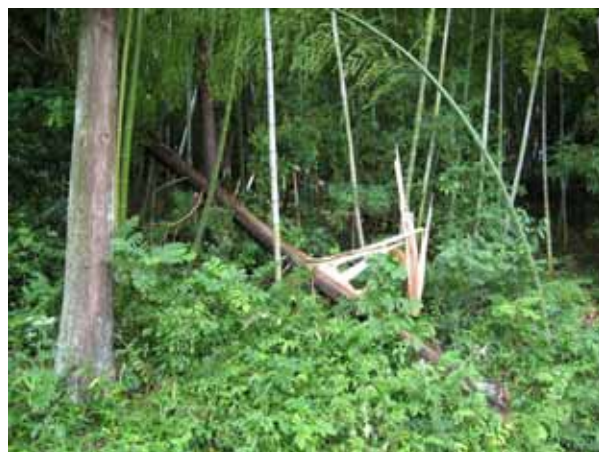
A 地点_被害地点 の倒木
（撮影：西 東）

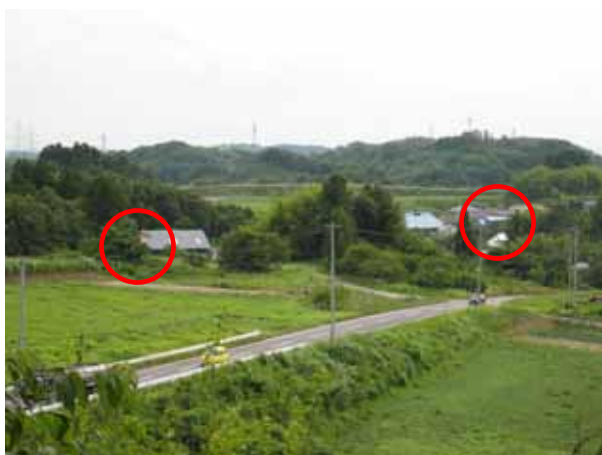
B 地点_被害地点 から遠景 左円は屋根のトタンが一部破損。右円は被害地点
（撮影：北 南）

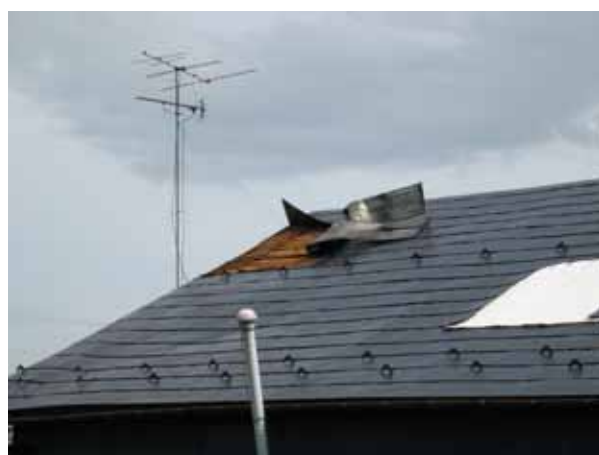
B 地点_トタン屋根の一部破損。
（撮影:北西 南東）

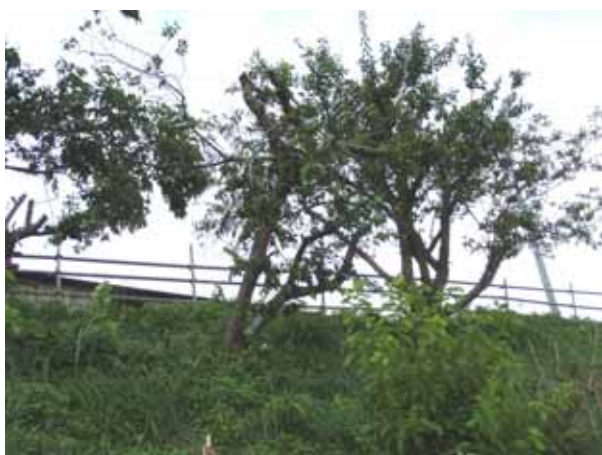
C 地点_ウメの枝が根本から折れた。
（撮影：南 北）

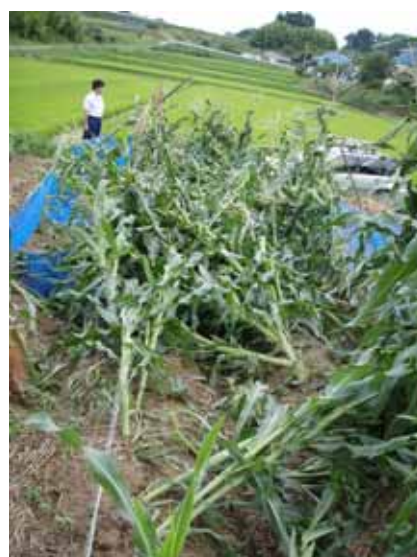
C 地点_トウモロコシが南方向に倒れた。
（撮影：北北東 南南西）

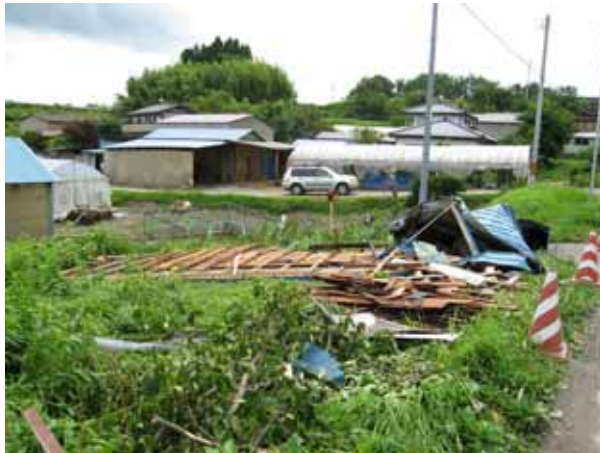
木造牛舎のトタン屋根が飛散した。

被害地点 _ 飛散したトタン屋根の片側 A
(撮影 : 東北東 西南西)

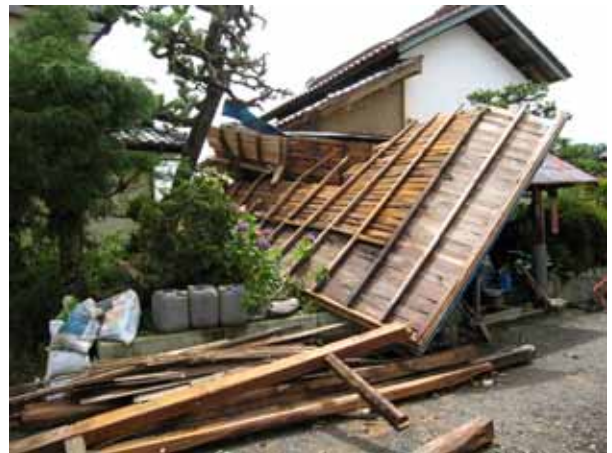
被害地点 _ 飛散したトタン屋根の片側 B
(撮影 : 北東 南西)

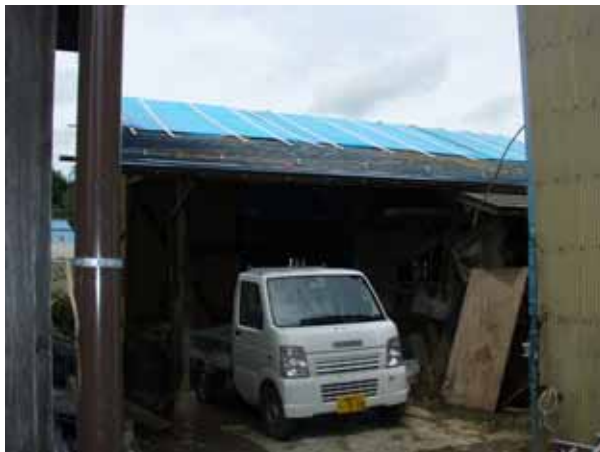
被害地点 _ 屋根を飛ばされた牛舎
(撮影 : 南西 北東)

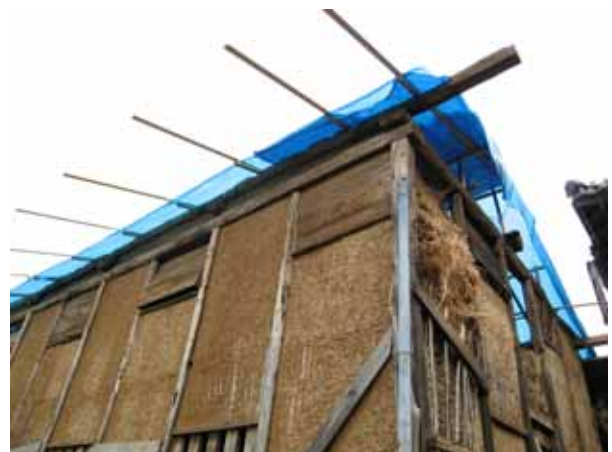
被害地点 _ 屋根を飛ばされた牛舎
(撮影 : 北西 南東)

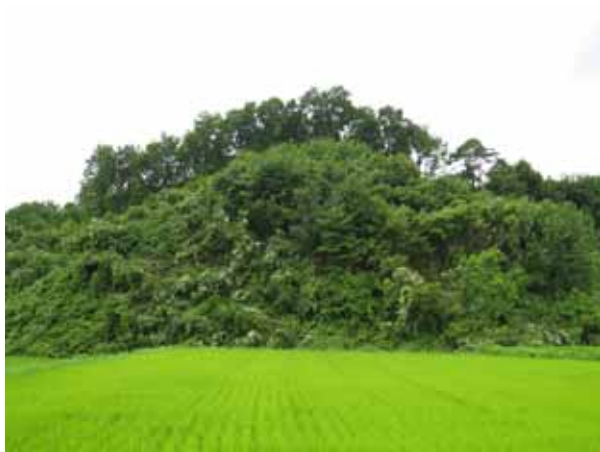
D 地点_ 枝が北から南に向け折れている。
(撮影 : 東 西)

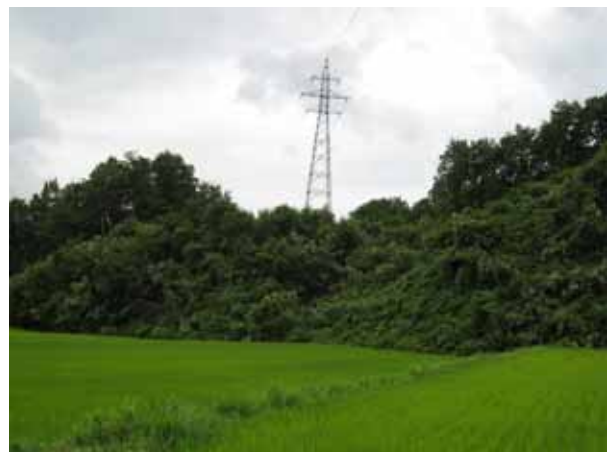
E 地点_ 枝が北から南に向け折れている。
(撮影 : 北東 南西)

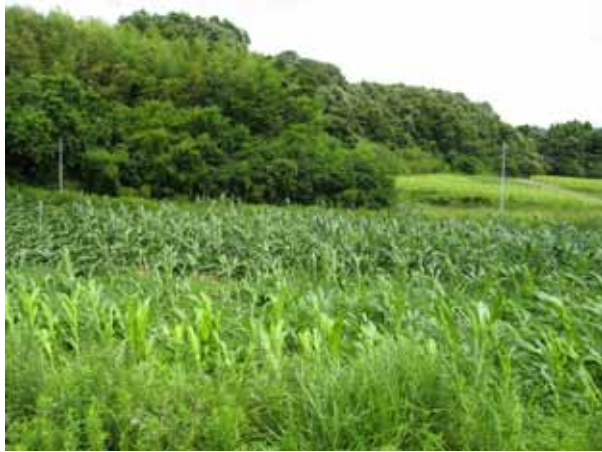
F 地点_トウモロコシが東南東方向に倒れている。
(撮影：西北西 東南東)

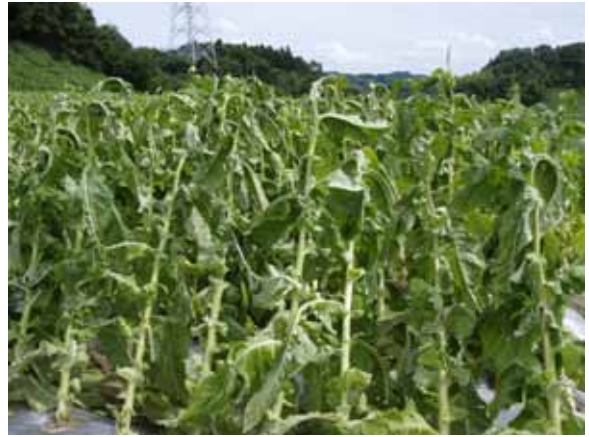
G 地点_タバコが南方向に倒れている。
(撮影：北北西 南南東)

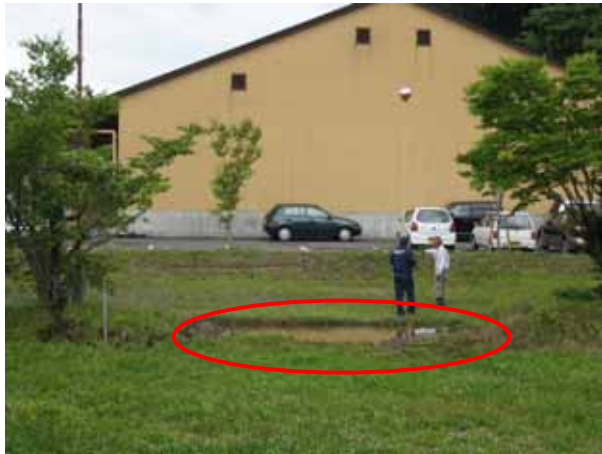
被害地点 _プレハブ小屋の飛散跡地
(撮影：北 南)

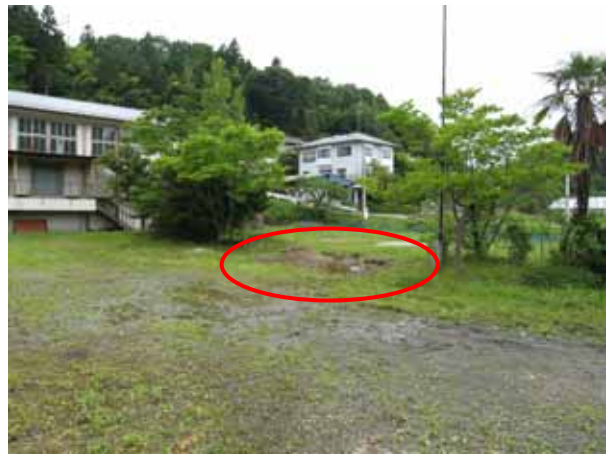
被害地点 _プレハブ小屋の飛散跡地
(撮影：南東 北西)

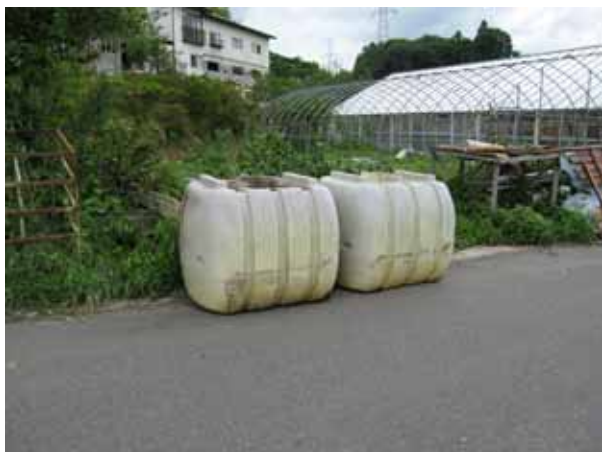
H 地点_70m 南に飛ばされた空のタンク
右後ろは当時載っていた台 (目盛：1300 ㍓)

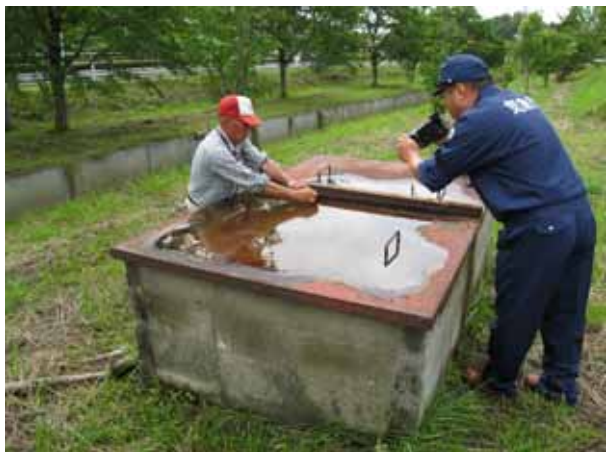
被害地点 _古井戸のふた (1 枚約 50Kg x 2、
鍵がねじ切れ 5m 南に飛んだ。)

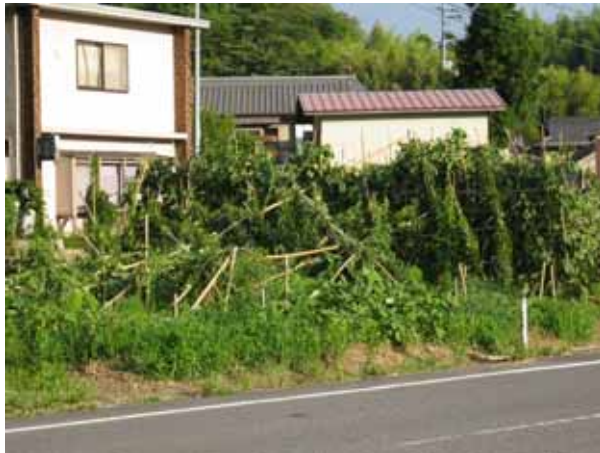
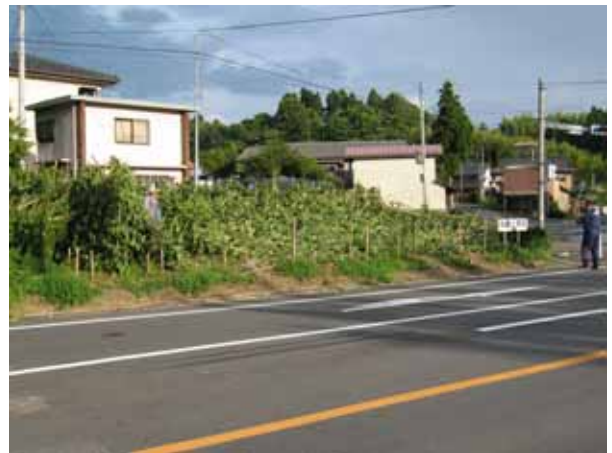
I 地点_栽培していた棚が北方向に倒された。
持ち主が復旧作業中。
(撮影：北西 南東)

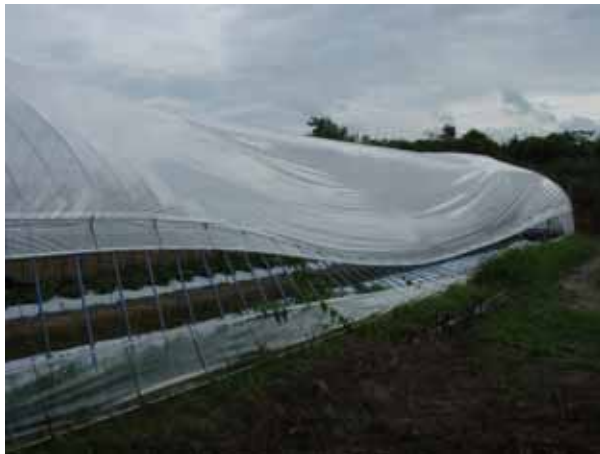
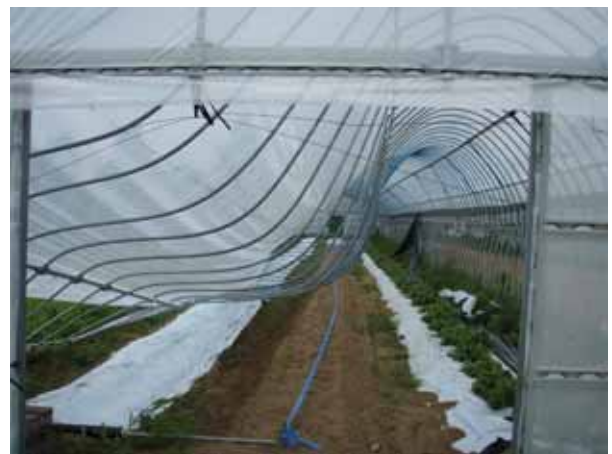
ビニールハウスの損壊がみられた。

被害地点 _三春ハーブガーデン
(撮影：北東 南西)

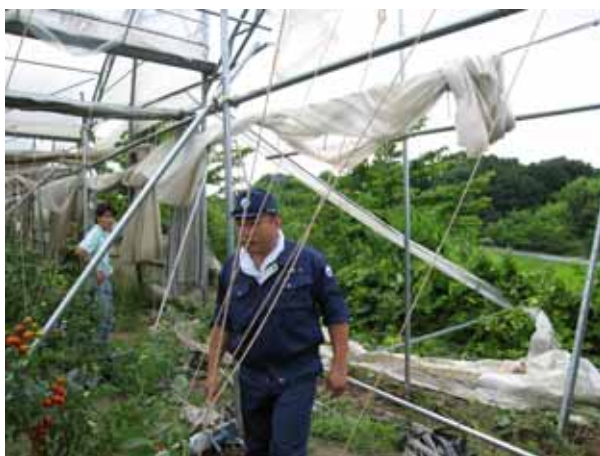
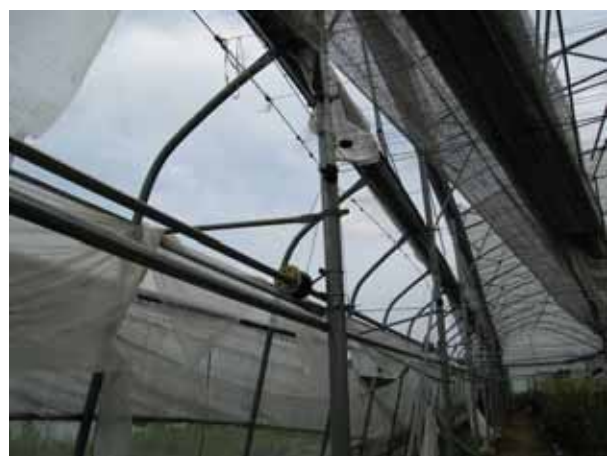
被害地点 _三春ハーブガーデン
骨組みが風圧で曲がり、覆いも飛ばされた。
(撮影：東 西)

ハーブガーデンのパイプハウスは北側の被害が大きかった。(男性)

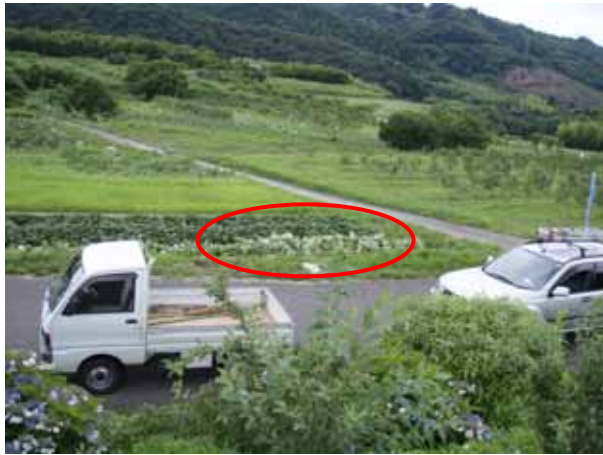
K 地点_里芋の葉が南方向に倒れた。
(撮影：北 南)

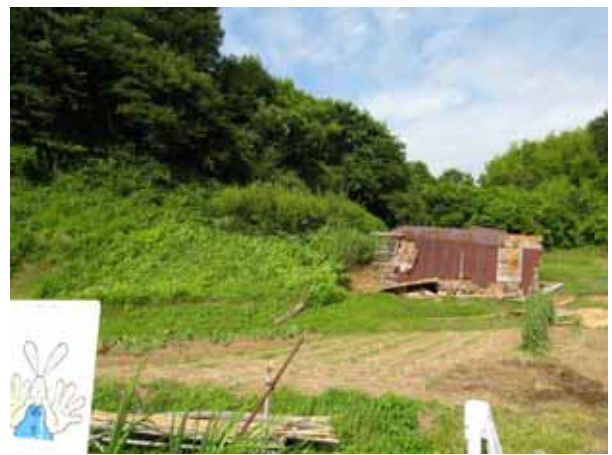
L 地点_古い物置が倒れ、左の草が東方向に倒れた。(撮影：西 東)
