現地災害調査速報

平成20年7月27日に石川県小松市で発生した突風について

平成20年7月30日

金 沢 地 方 気 象 台
東 京 管 区 気 象 台

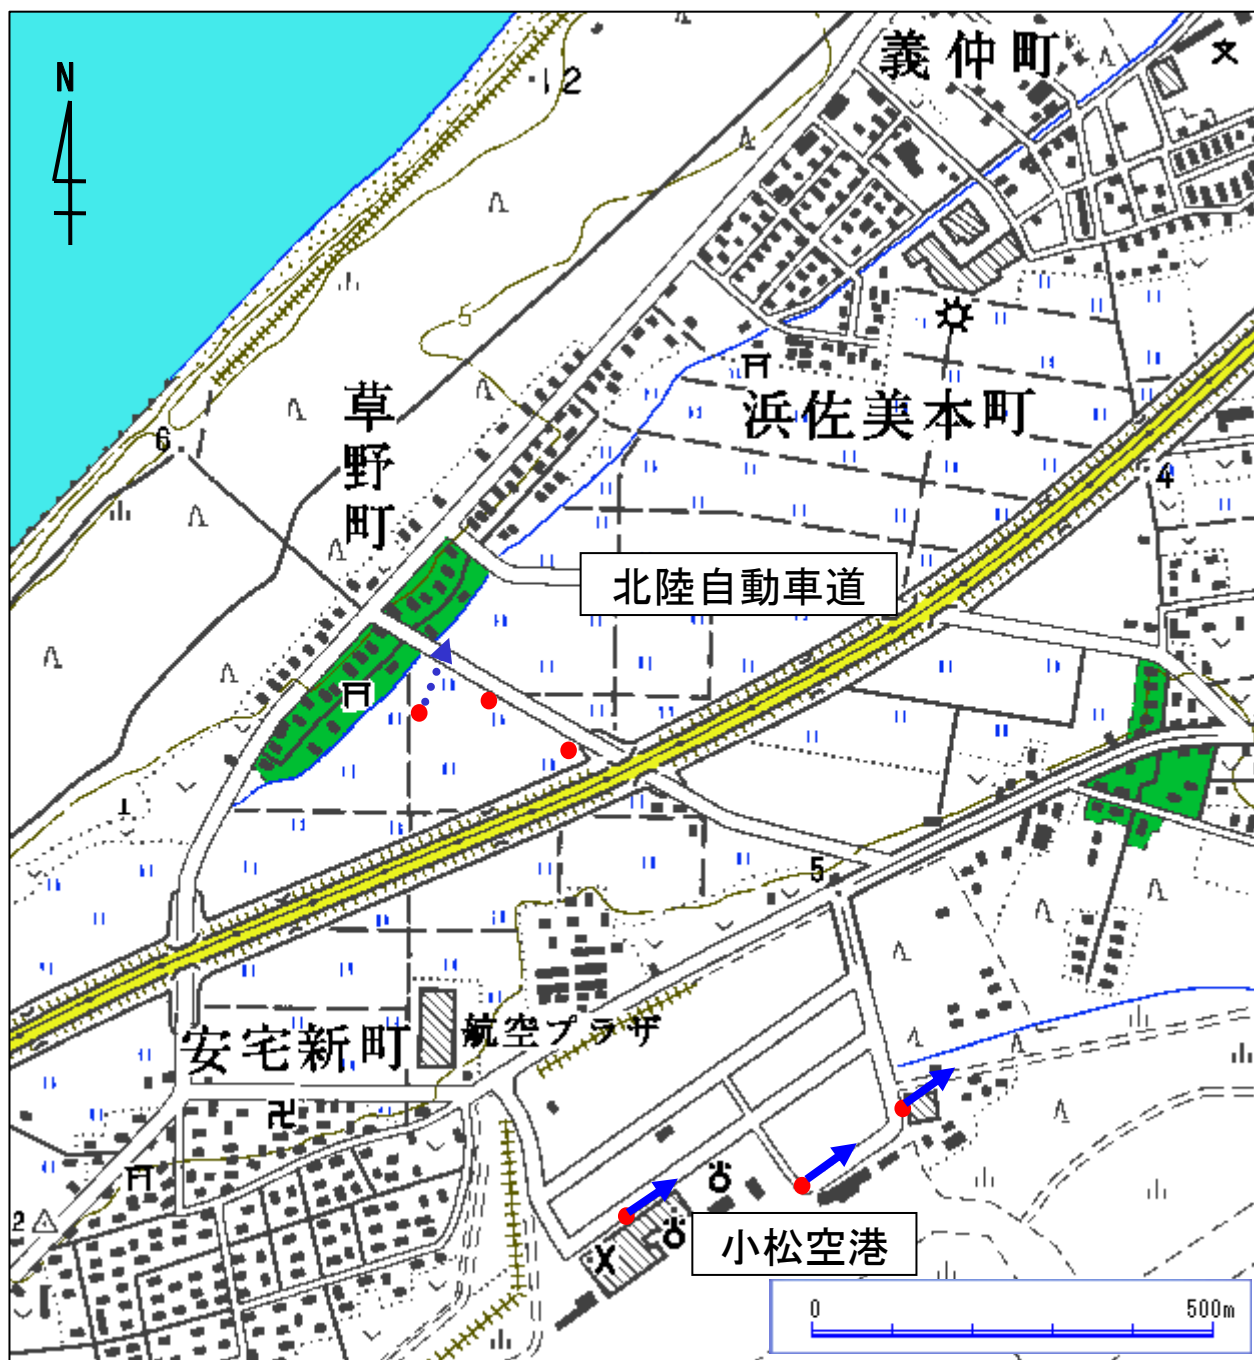
○被害発生地域①拡大図（石川県小松市草野町、小松空港周辺）

- ➡ 物が移動した方向
- ⋯➡ 物が飛んだ方向と距離
- 被害の発生した地点

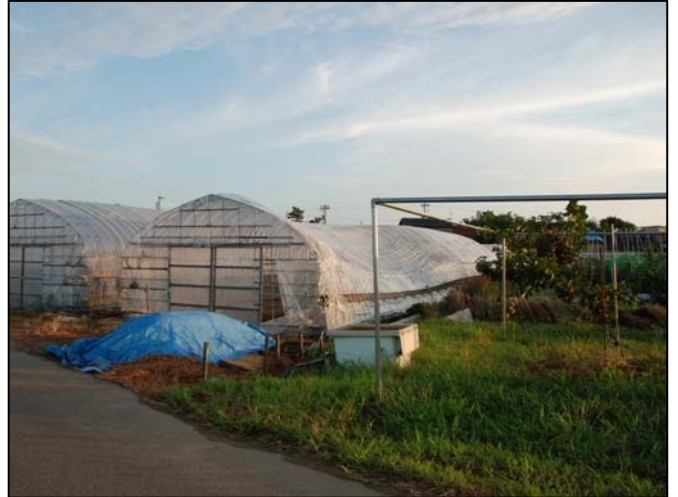
② 西側が潰されたビニールハウス
(北北東から撮影) 【日末町】

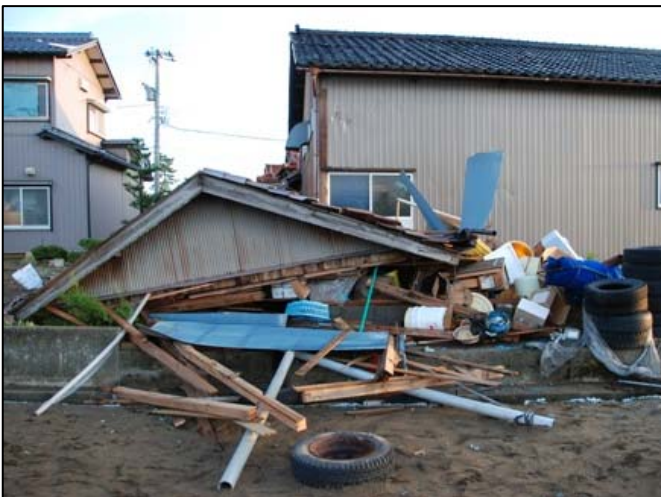
③ 全壊した非住家
(北北東から撮影) 【日末町】

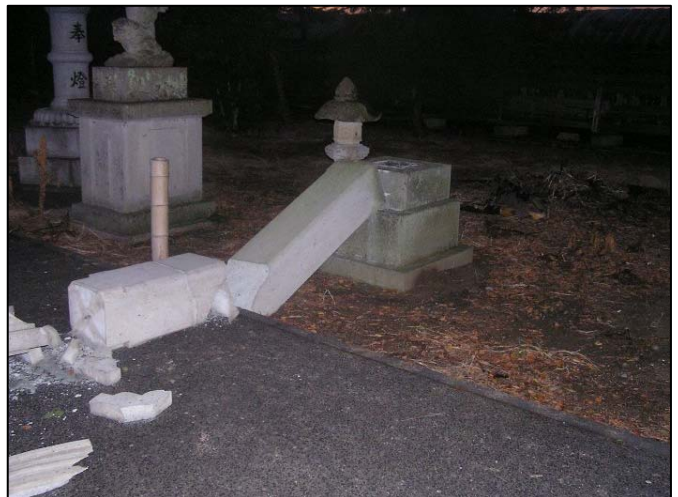
④ 倒壊した灯籠
(南東から撮影) 【松崎町】
