# 現地災害調査速報

平成26年8月9日に三重県熊野市、南牟婁郡御浜町で  
発生した突風について

平成26年8月12日

津 地 方 気 象 台  
東 京 管 区 気 象 台

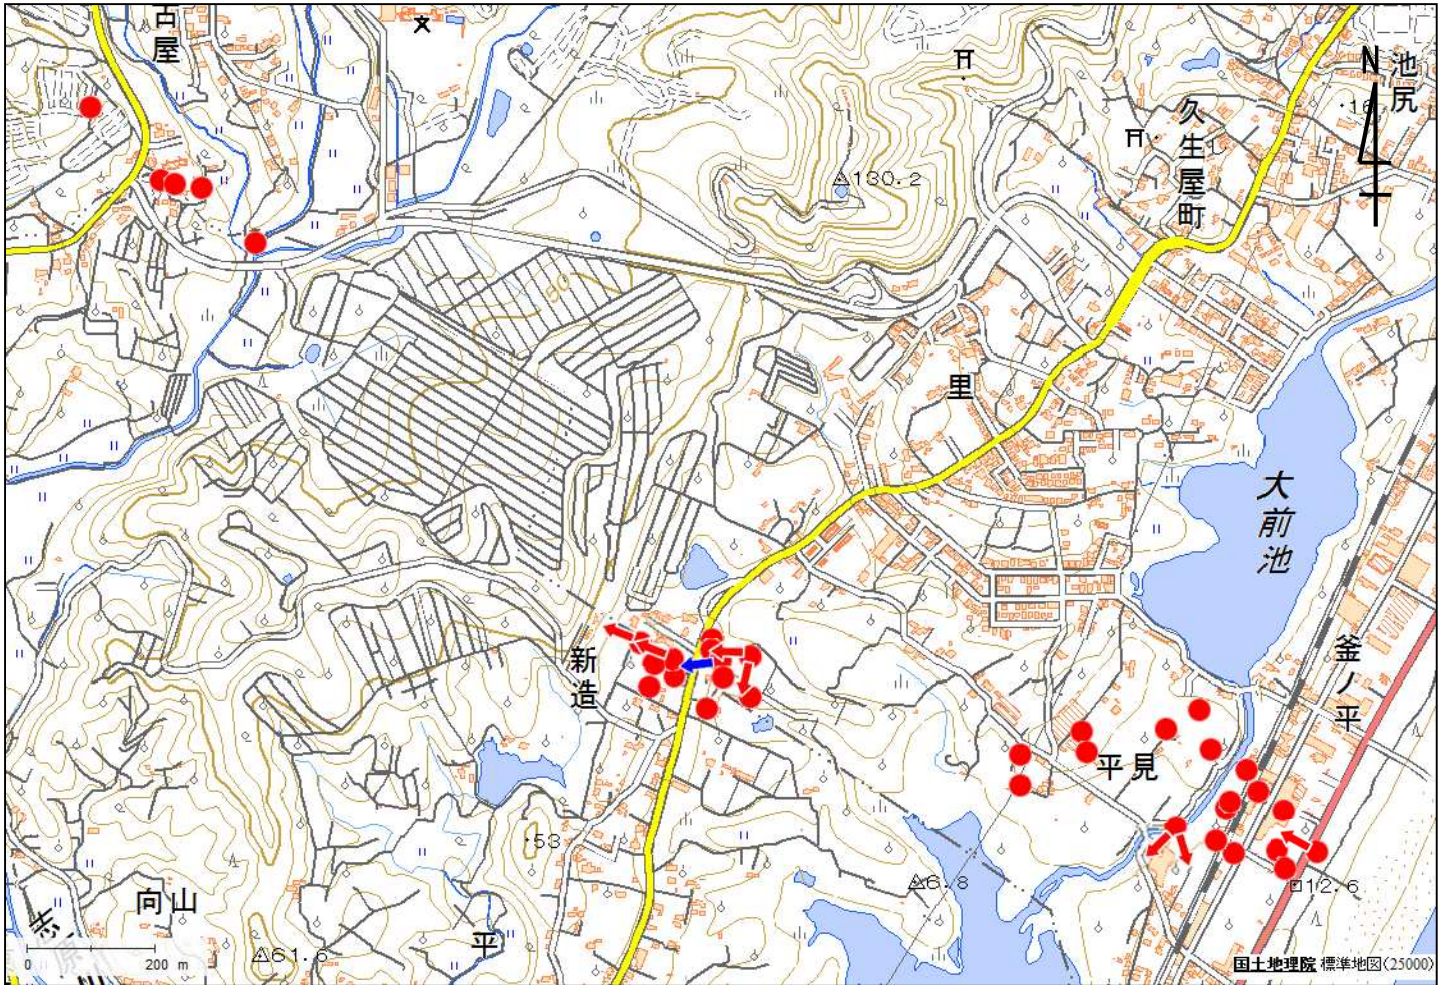
# 被害発生地域拡大図

- ➡ 物が倒れる、または移動した方向
- ➡ 物が飛んだ方向
- 被害の発生した地点

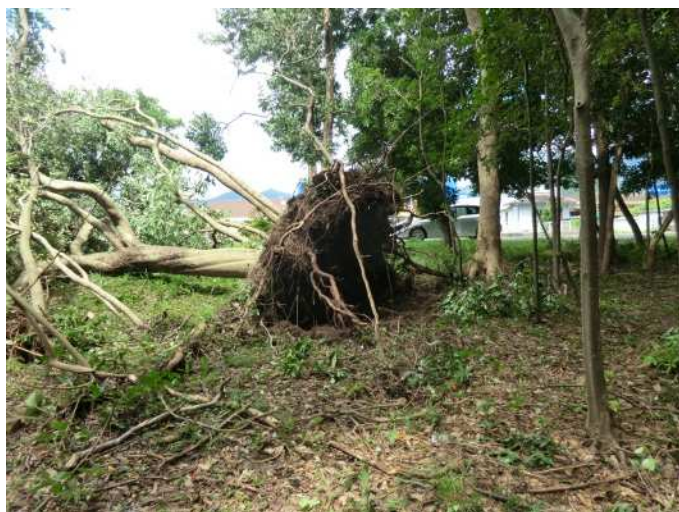
根元から倒れた樹木

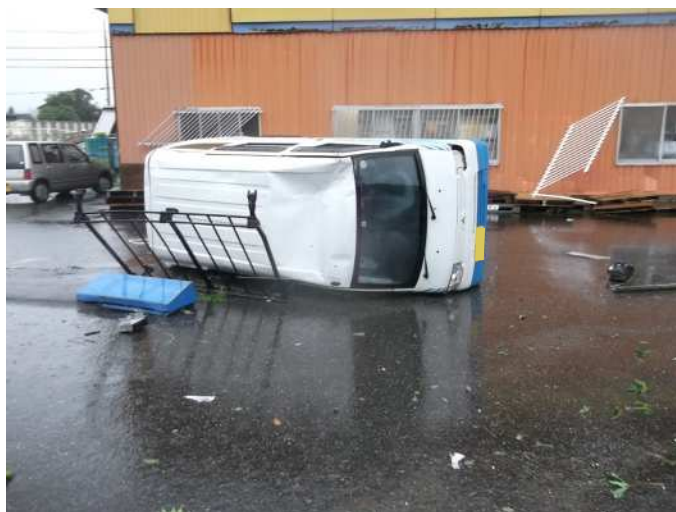
横転した軽乗用車  
【熊野市消防本部提供】

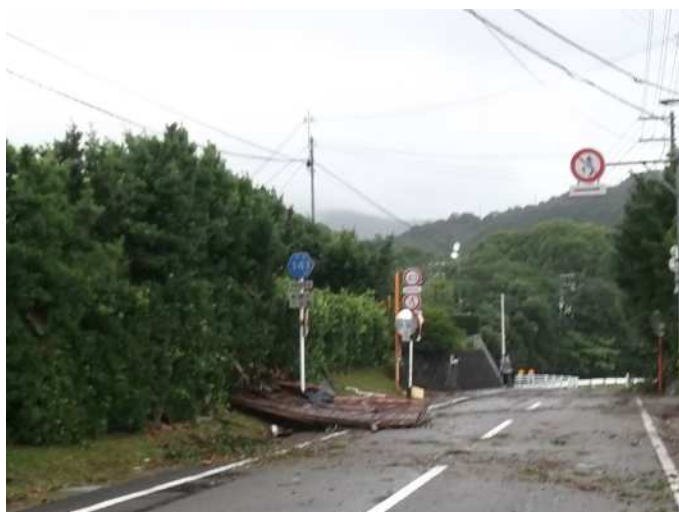
約40m飛んだ小屋の側壁  
【熊野市消防本部提供】

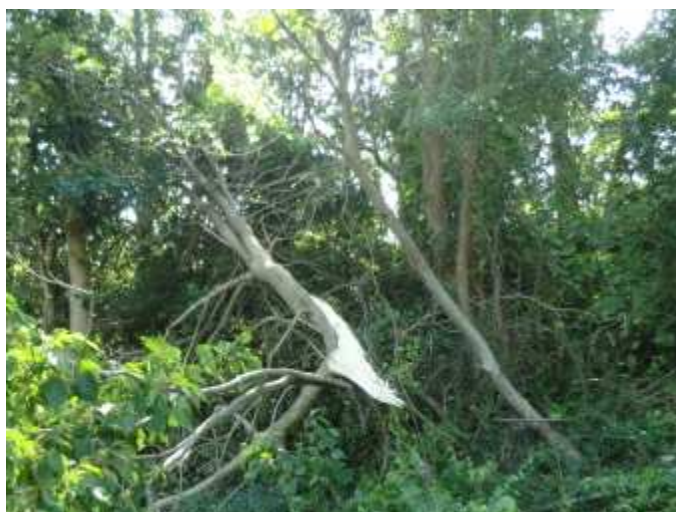
幹が折れた樹木
