現地災害調査速報

平成27年6月15日に群馬県前橋市から伊勢崎市にかけてと渋川市で発生した突風について

平成27年6月24日

前 橋 地 方 気 象 台
東 京 管 区 気 象 台

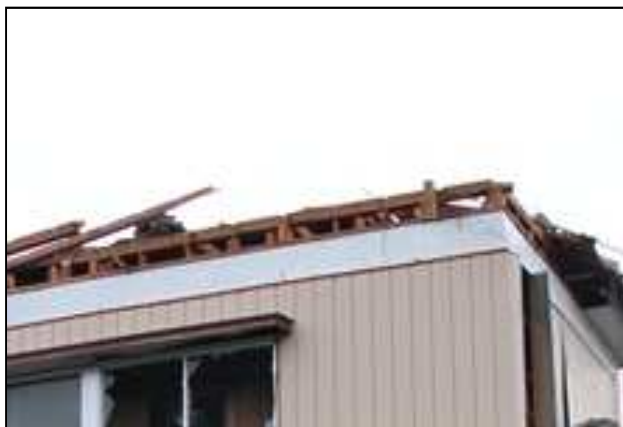
- ・軽自動車飛ばされ転がった。
- ・ビニールハウスの倒壊があった。
- ・住家の屋根の一部飛散が複数あった。

屋根が飛んだ住家（北西から撮影）
伊勢崎市提供

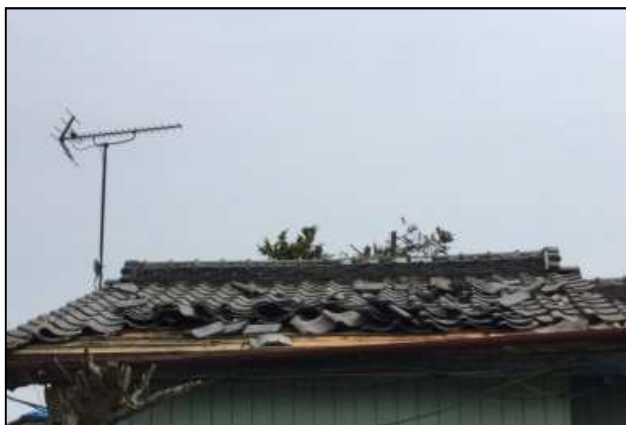
屋根瓦がめくれた住家
（北から撮影）

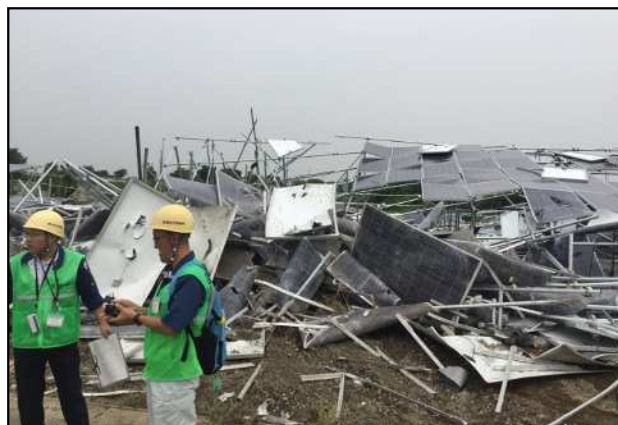
倒壊した太陽光発電施設
（北から撮影）

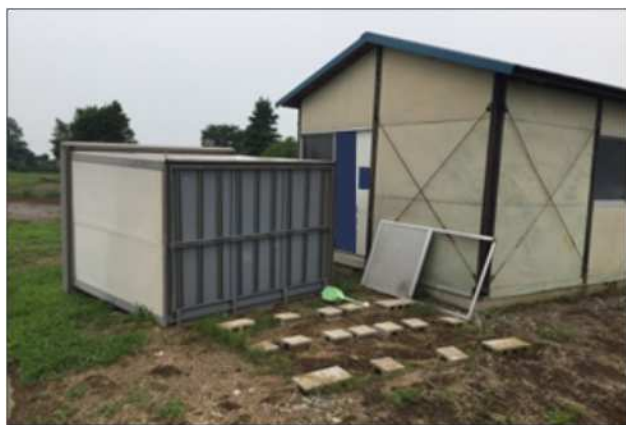
転倒した物置（北から撮影）

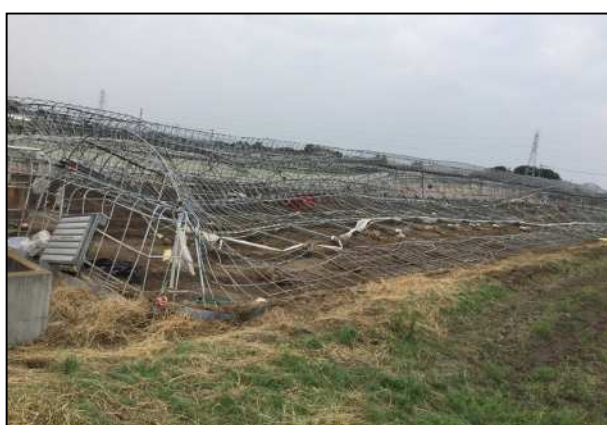
倒壊したビニールハウス
（北北西から撮影）

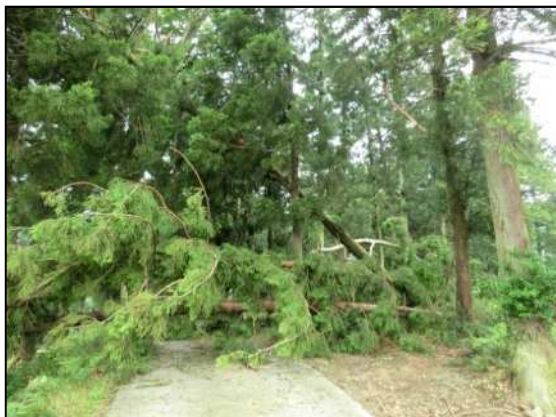
- ・根の浅い樹木の倒木があった。
- ・樹木の枝折れがあった。

根元から倒れた樹木
（北東から撮影）

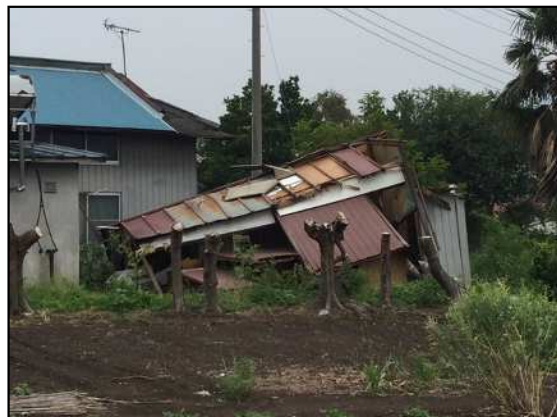
倒壊した物置
（北北東から撮影）

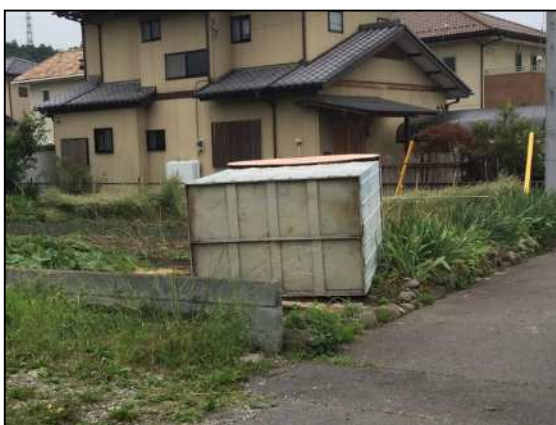
- ・プレハブ小屋の転倒があった。
- ・住家の屋根瓦のめくれがあった。

転倒したプレハブ小屋
（北から撮影）

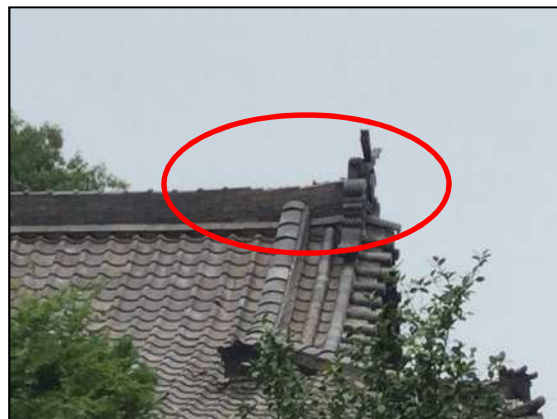
めくれた屋根瓦
（南から撮影）

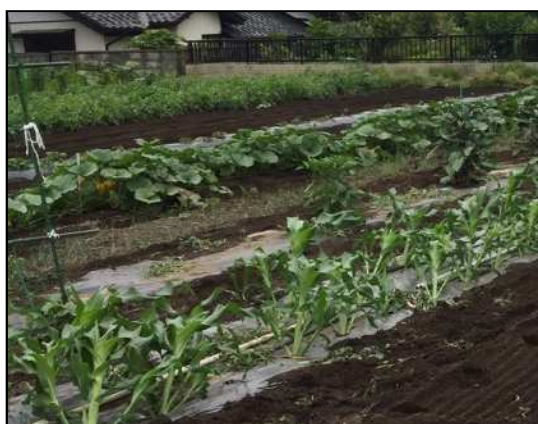
倒伏したトウモロコシ
（東北東から撮影）

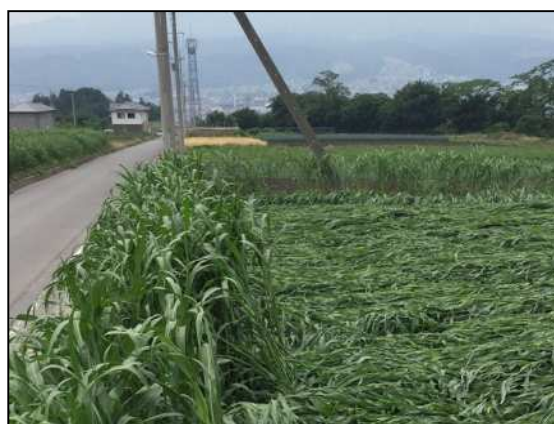
倒伏した草
（東北東から撮影）
