# 現地災害調査報告

令和3年8月17日に岐阜県加茂郡八百津町で発生した突風について

令和3年12月13日

岐阜地方気象台

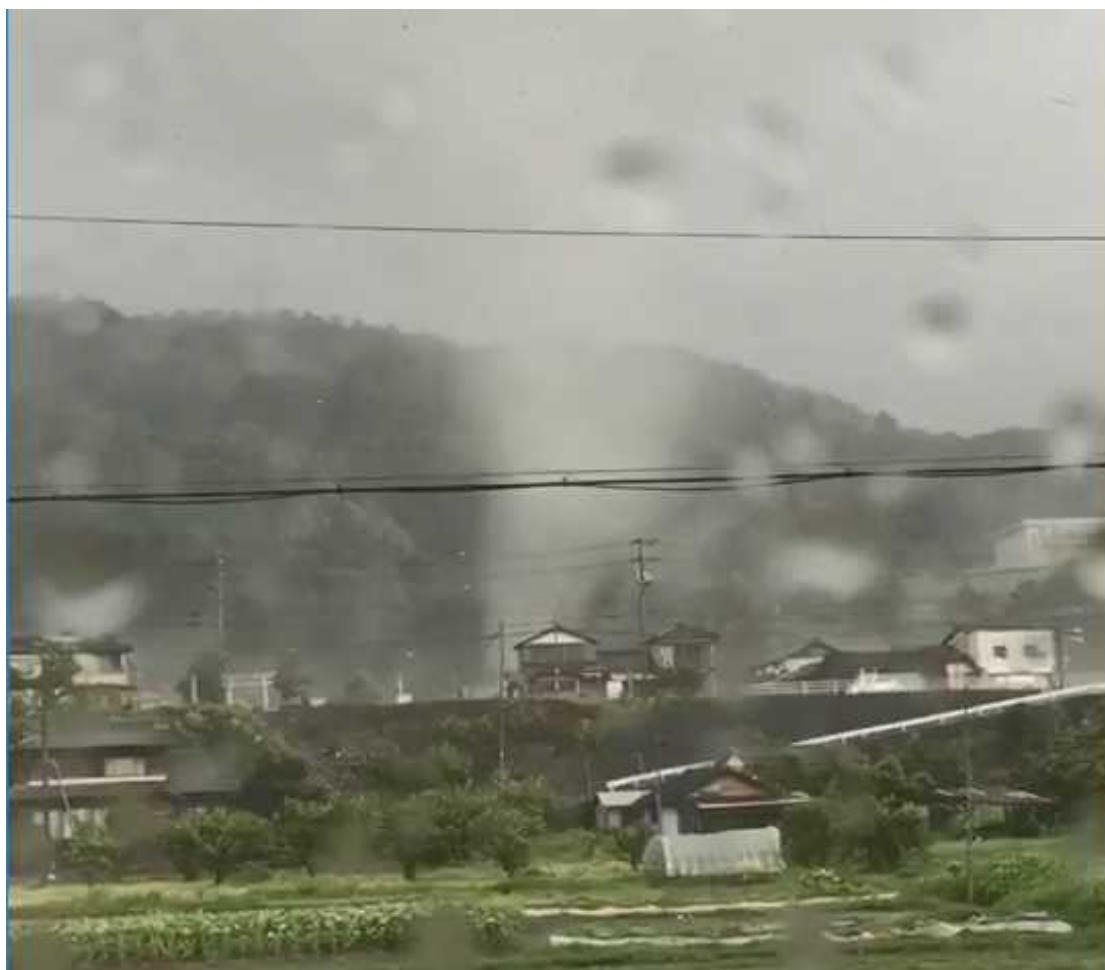
岐阜県加茂郡八百津町伊岐津志から野上にかけて被害をもたらした竜巻

加茂郡八百津町逆巻付近から北方向を撮影  
(提供：柘植氏)

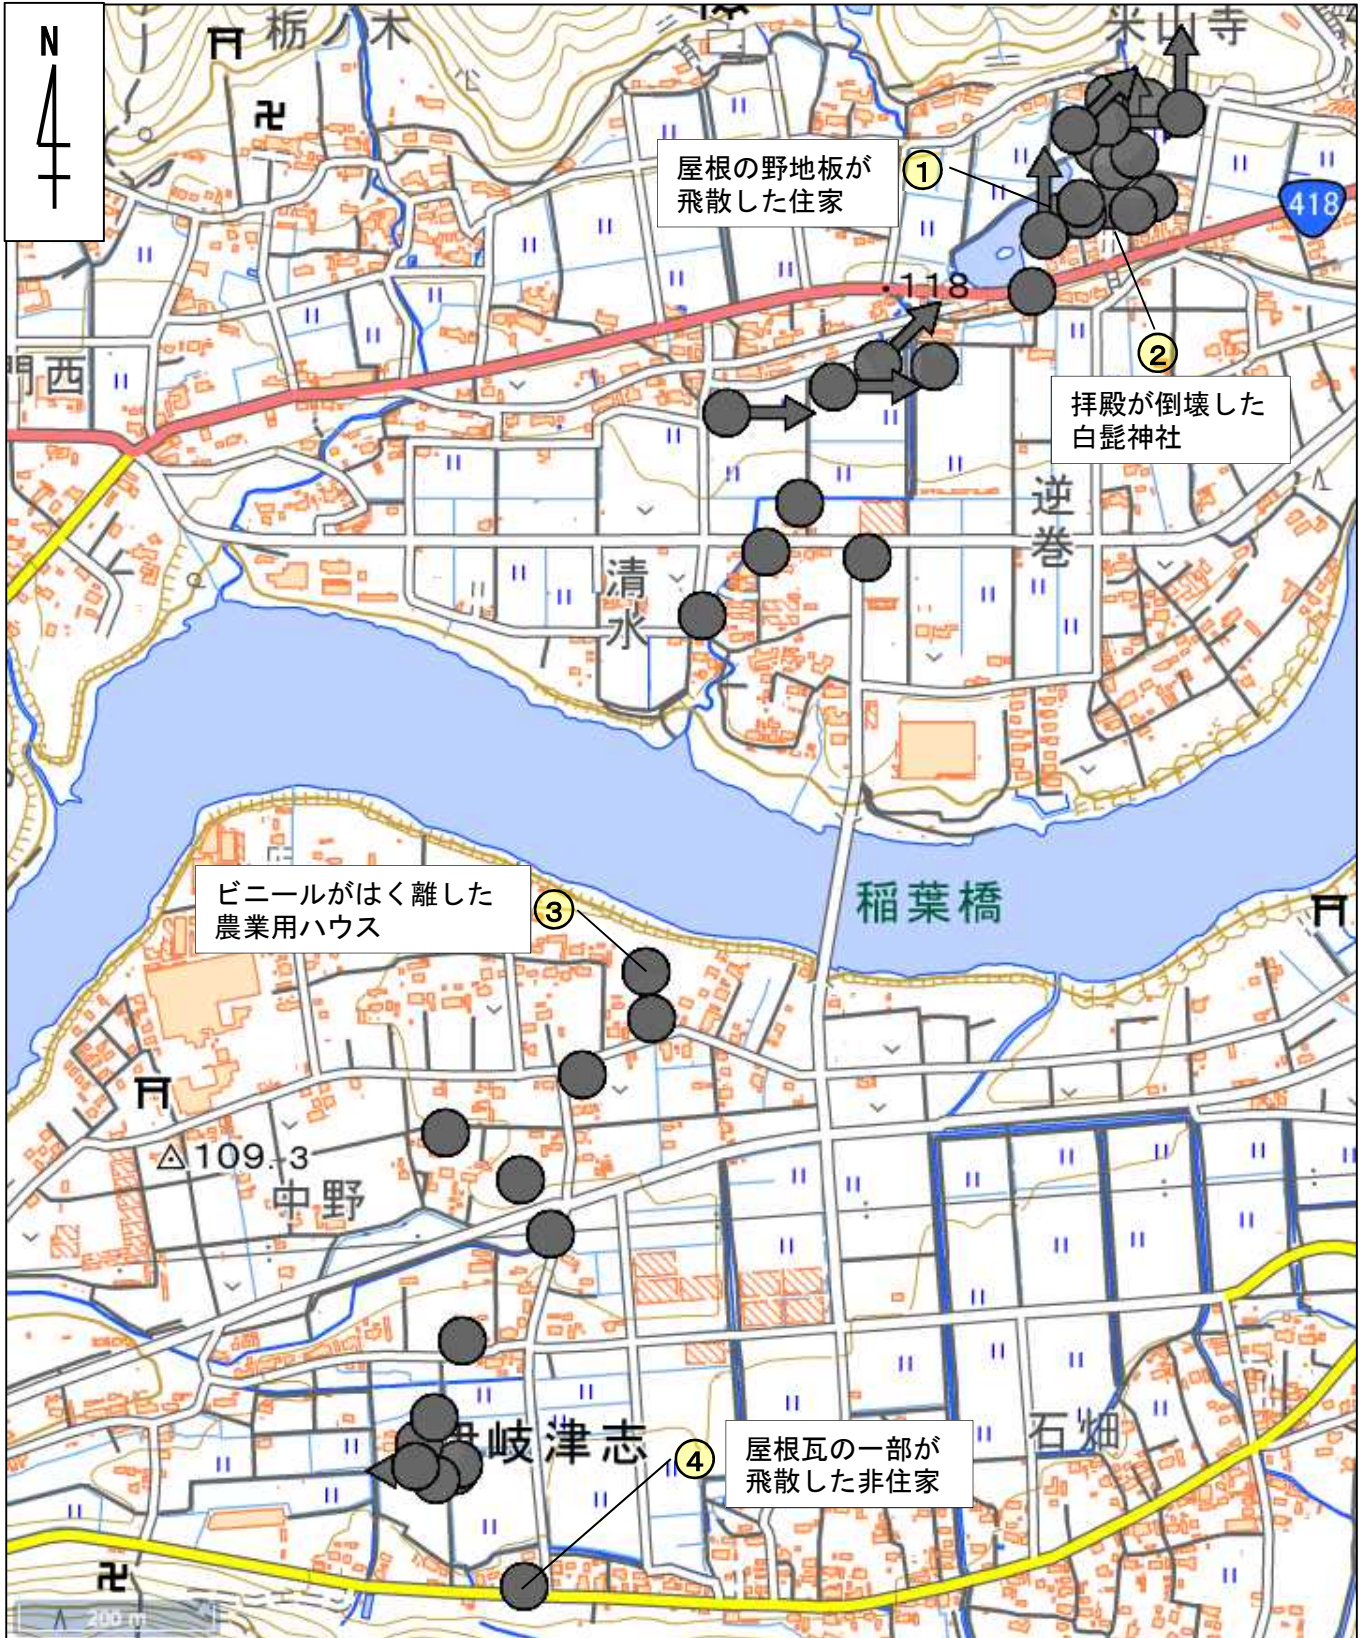
○被害発生地域拡大図（加茂郡八百津町伊岐津志から野上）

被害の範囲の長さは約2.0km、幅は約210mであった。

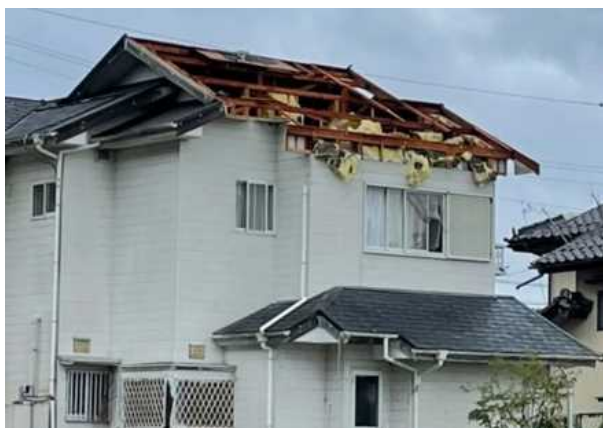
① 屋根の野地板が飛散した住家  
(北西方向から撮影)

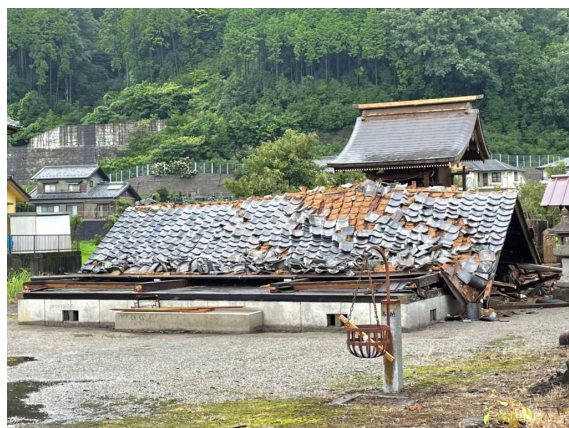
② 拝殿が倒壊した白髭神社  
(南東方向から撮影)

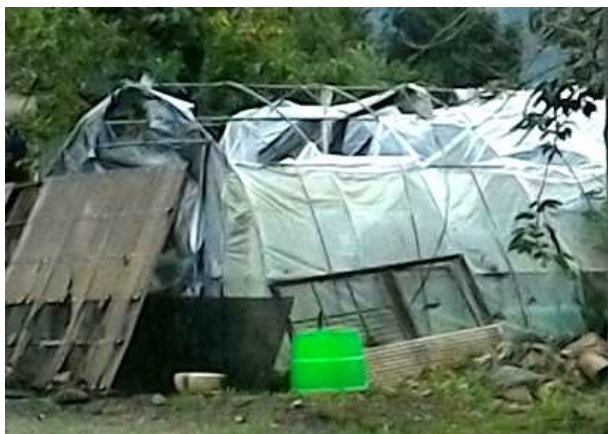
③ ビニールがはく離した農業用ハウス  
(南西方向から撮影)

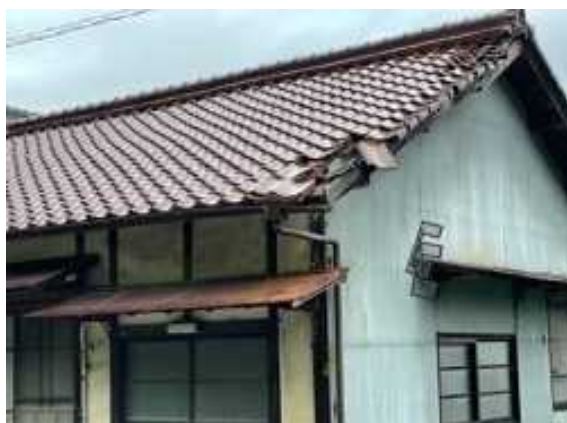
④ 屋根瓦の一部が飛散した非住家  
(南東方向から撮影)
