# 令和2年の突風調査結果の概要

気象庁

# 2020（R2）年における突風等の発生状況

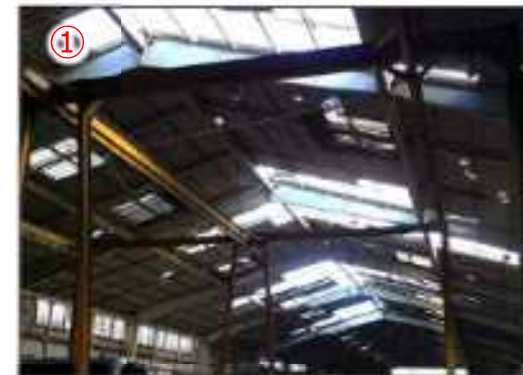
45m/s DI6,DOD3,下限値  
鉄骨造倉庫の屋根ふき材の飛散

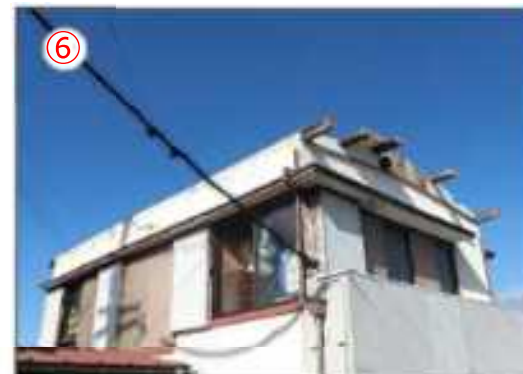
45m/s DI1,DOD7,一段下位の下限値  
木造住宅の小屋組の構成部材の飛散

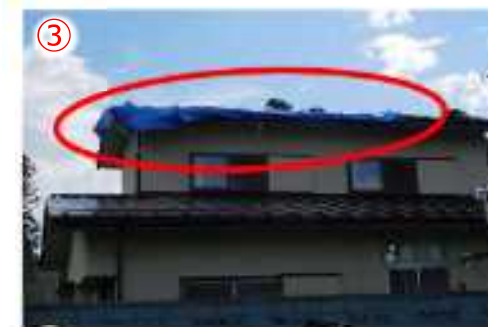
40m/s DI1,DOD2,代表値  
木造住宅の屋根ふき材の飛散 (25%以下)

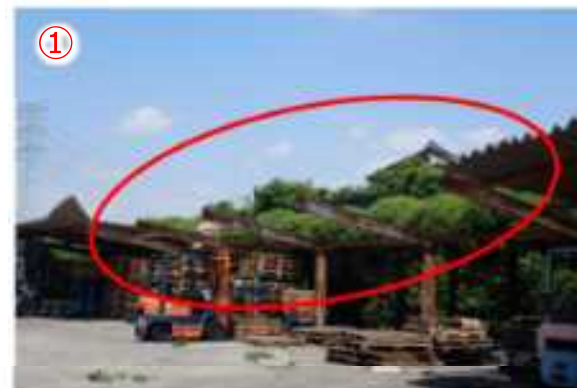
65m/s DI5,DOD3,下限値 採用せず (突出値)  
独立上屋の狭い範囲の屋根ふき材の剥離

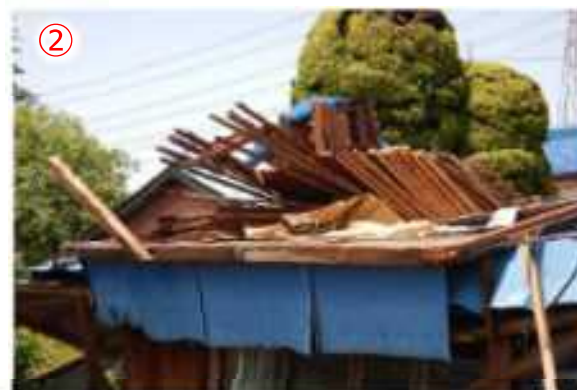
40m/s DI7,DOD5,下限値 採用  
木造非住家の屋根の構成部材の破損又は飛散

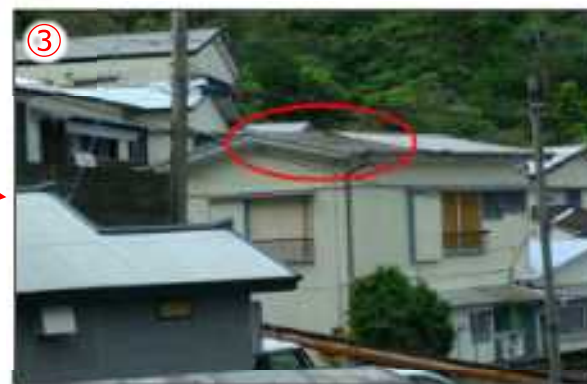
40m/s DI1,DOD2,代表値  
木造住宅の屋根ふき材の飛散 (25%以下)
