平成24年5月6日に発生した竜巻について（報告）

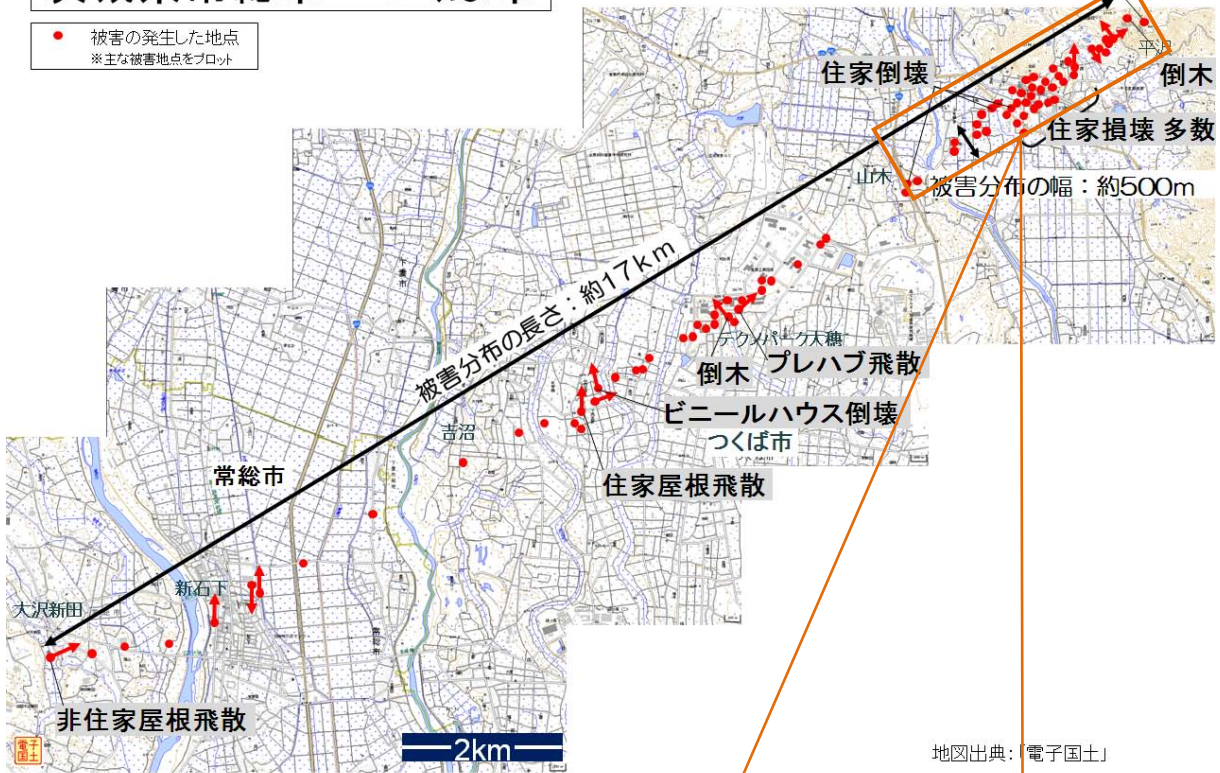
茨城県常総市～つくば市

5月6日12時35分頃に発生したと推定される突風により、常総市大沢新田からつくば市平沢付近にかけて、被害が発生した。

この突風の強さは、藤田スケールでF3と推定した。

- ・ F3を示唆する、基礎ごと転倒した住家があった。
- ・ 基礎ごと転倒した住家の周囲に、屋根が全て飛散した住家などF2に相当する被害が複数あった。

- ・ 基礎ごと転倒した住家を対象とした複数の研究機関の計算結果では、この場所の局地的な風速の推定値として、F2～F4に相当する値が得られた。

- ・ 計算結果による局地的な風速の推定値を参考に、被害程度の連続性を考慮し、F3の可能性が最も大きいと推定した。

この突風による被害範囲は、長さ約17km、幅約500mであった。

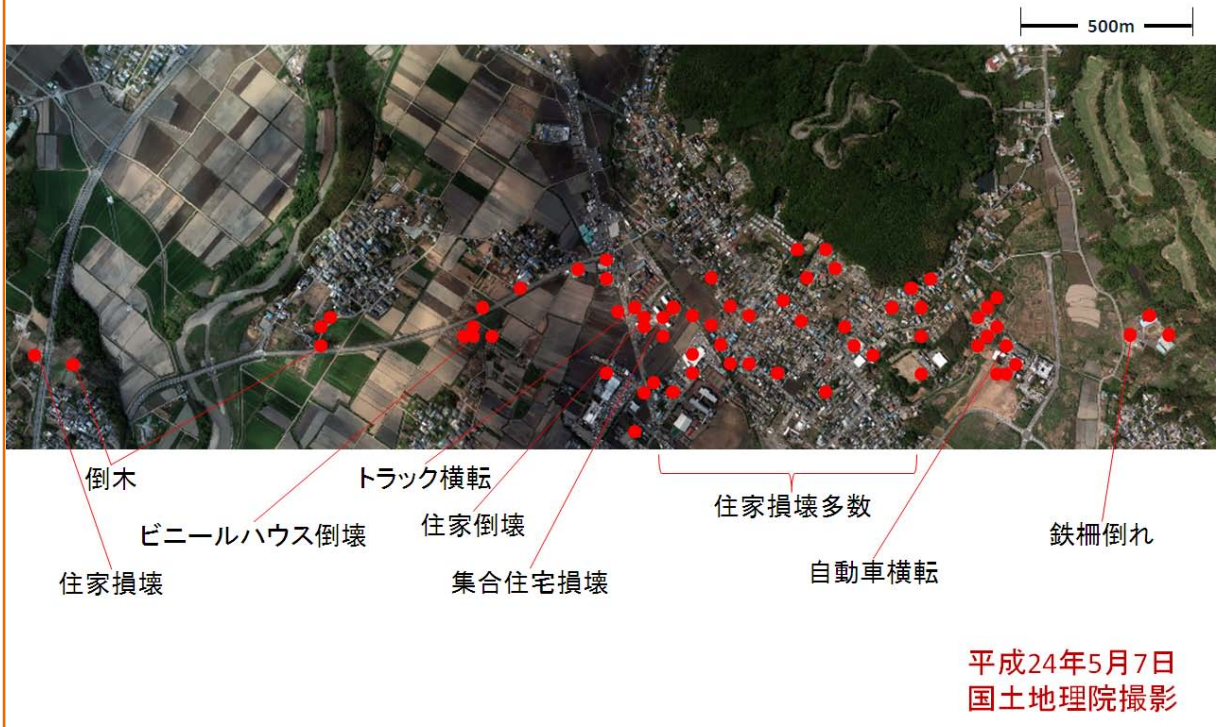
茨城県つくば市北条地区周辺の主な被害状況

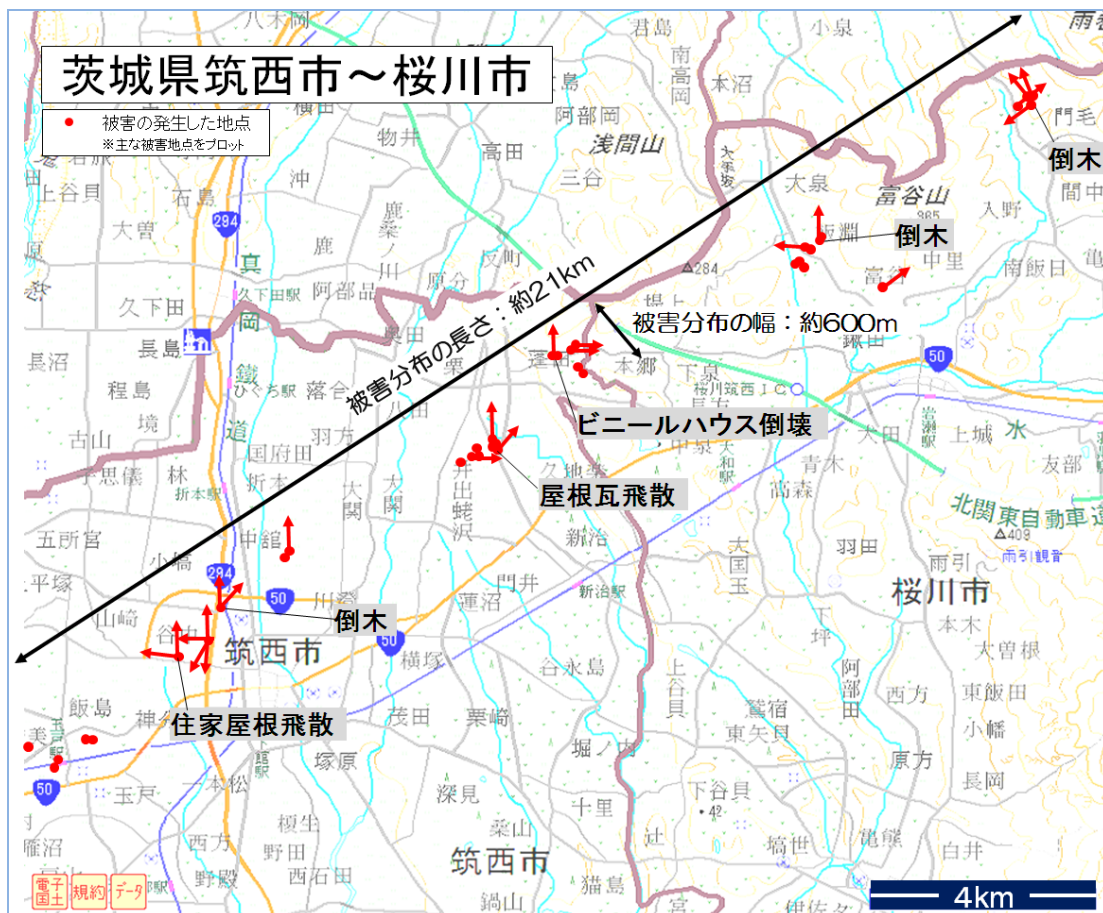
5月6日12時30分頃に発生したと推定される突風により、茨城県筑西市玉戸から桜川市門毛にかけて、住家損壊やビニールハウス倒壊などの被害が発生した。

この突風の強さは、藤田スケールでF1と推定した。

- ・樹木の幹折れが複数見られた。
- ・ビニールハウスの倒壊が複数あった。

この突風による被害範囲は、長さ約21km、幅約600mであった。

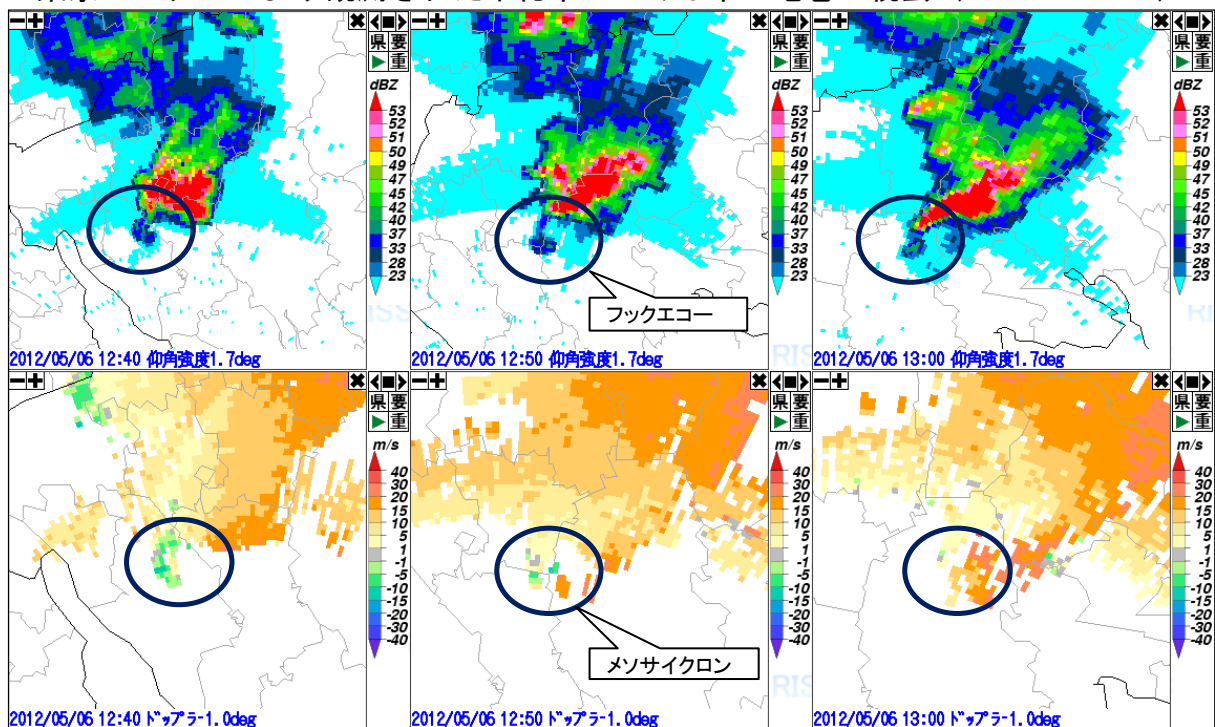
東京レーダーにより観測された常総市～つくば市の竜巻の親雲（12:40～13:00）

上段の楕円の中のかぎ針の形をしたエコーは、フックエコーと呼ばれ、竜巻に伴って観測されることがある。

下段にはドップラー速度の分布を示す。暖色系は東京レーダー（図の下側に位置）から遠ざかる風の領域、寒色系は逆に近づく風の領域を意味しており、図中の楕円内にある西側に寒色系、東側に暖色系の対は、ここに渦があることを示している。この渦がメソサイクロンに対応している。

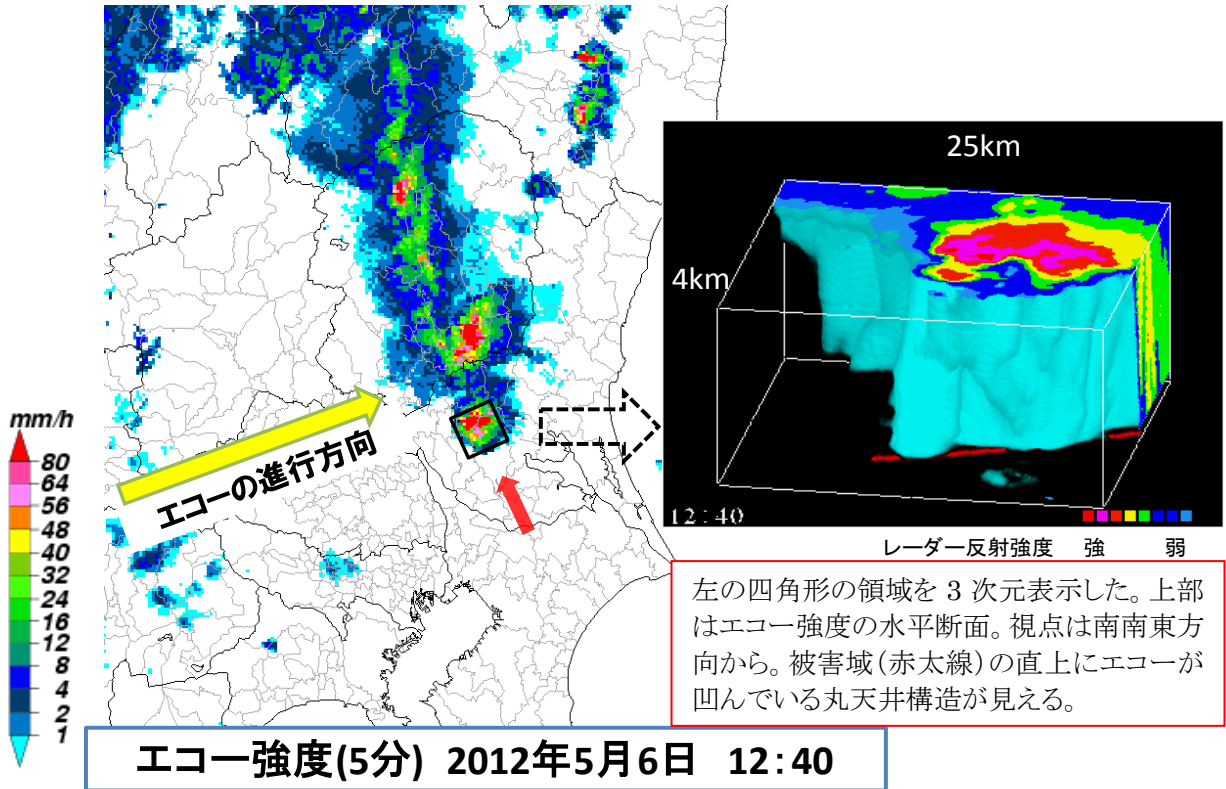
竜巻親雲の3次元表示

次の図の右上に、東京レーダーにより観測された竜巻親雲を3次的に可視化したものを示す。視点は南側上方にあり、弱いエコー強度の領域を水色、強いエコーの領域を赤色で表示している。この親雲のエコーの手前下側に、凹んだ領域が見られる。この形状は、教会の天井のドームを下から見上げたような形に見えることから、丸天井と呼ばれ、スーパーセルの特徴のひとつとして知られている。

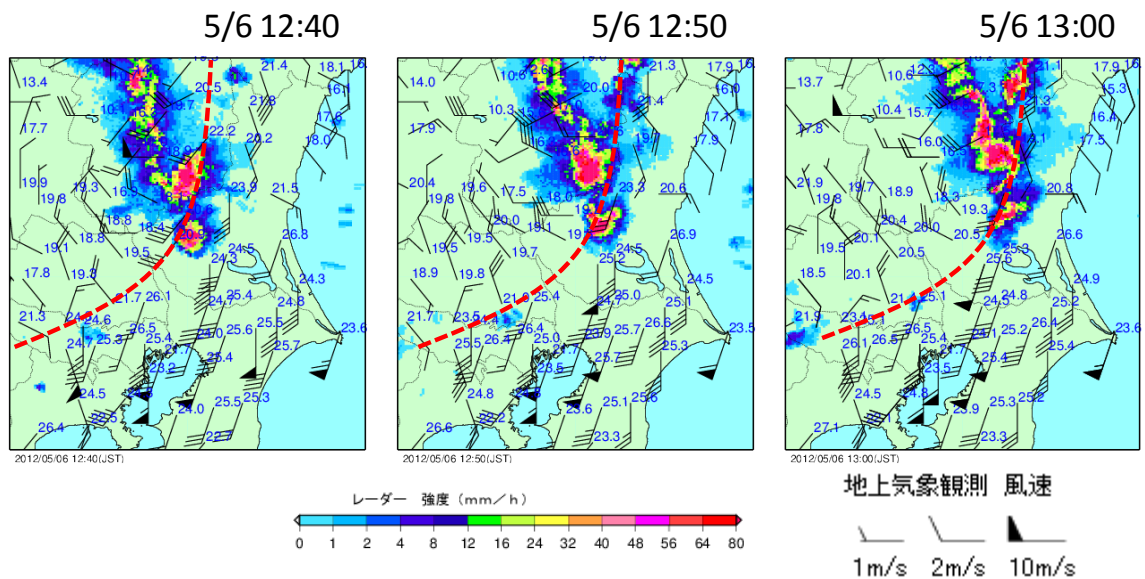
アメダスで観測された気温と風の分布とレーダーの時間変化

下図は、竜巻の発生した12時40分～13時00分の関東地方の気温、風のデータをレーダー画像上に重ねている。この図から、竜巻の親雲は、南寄りの強風の吹いている暖かい領域と、北西の風の吹いている冷たい領域のほぼ境界付近(点線)にあり、その移動とともに東進していることがわかる。
