# 十勝岳の火山活動解説資料（令和4年8月）

札幌管区気象台  
地域火山監視・警報センター

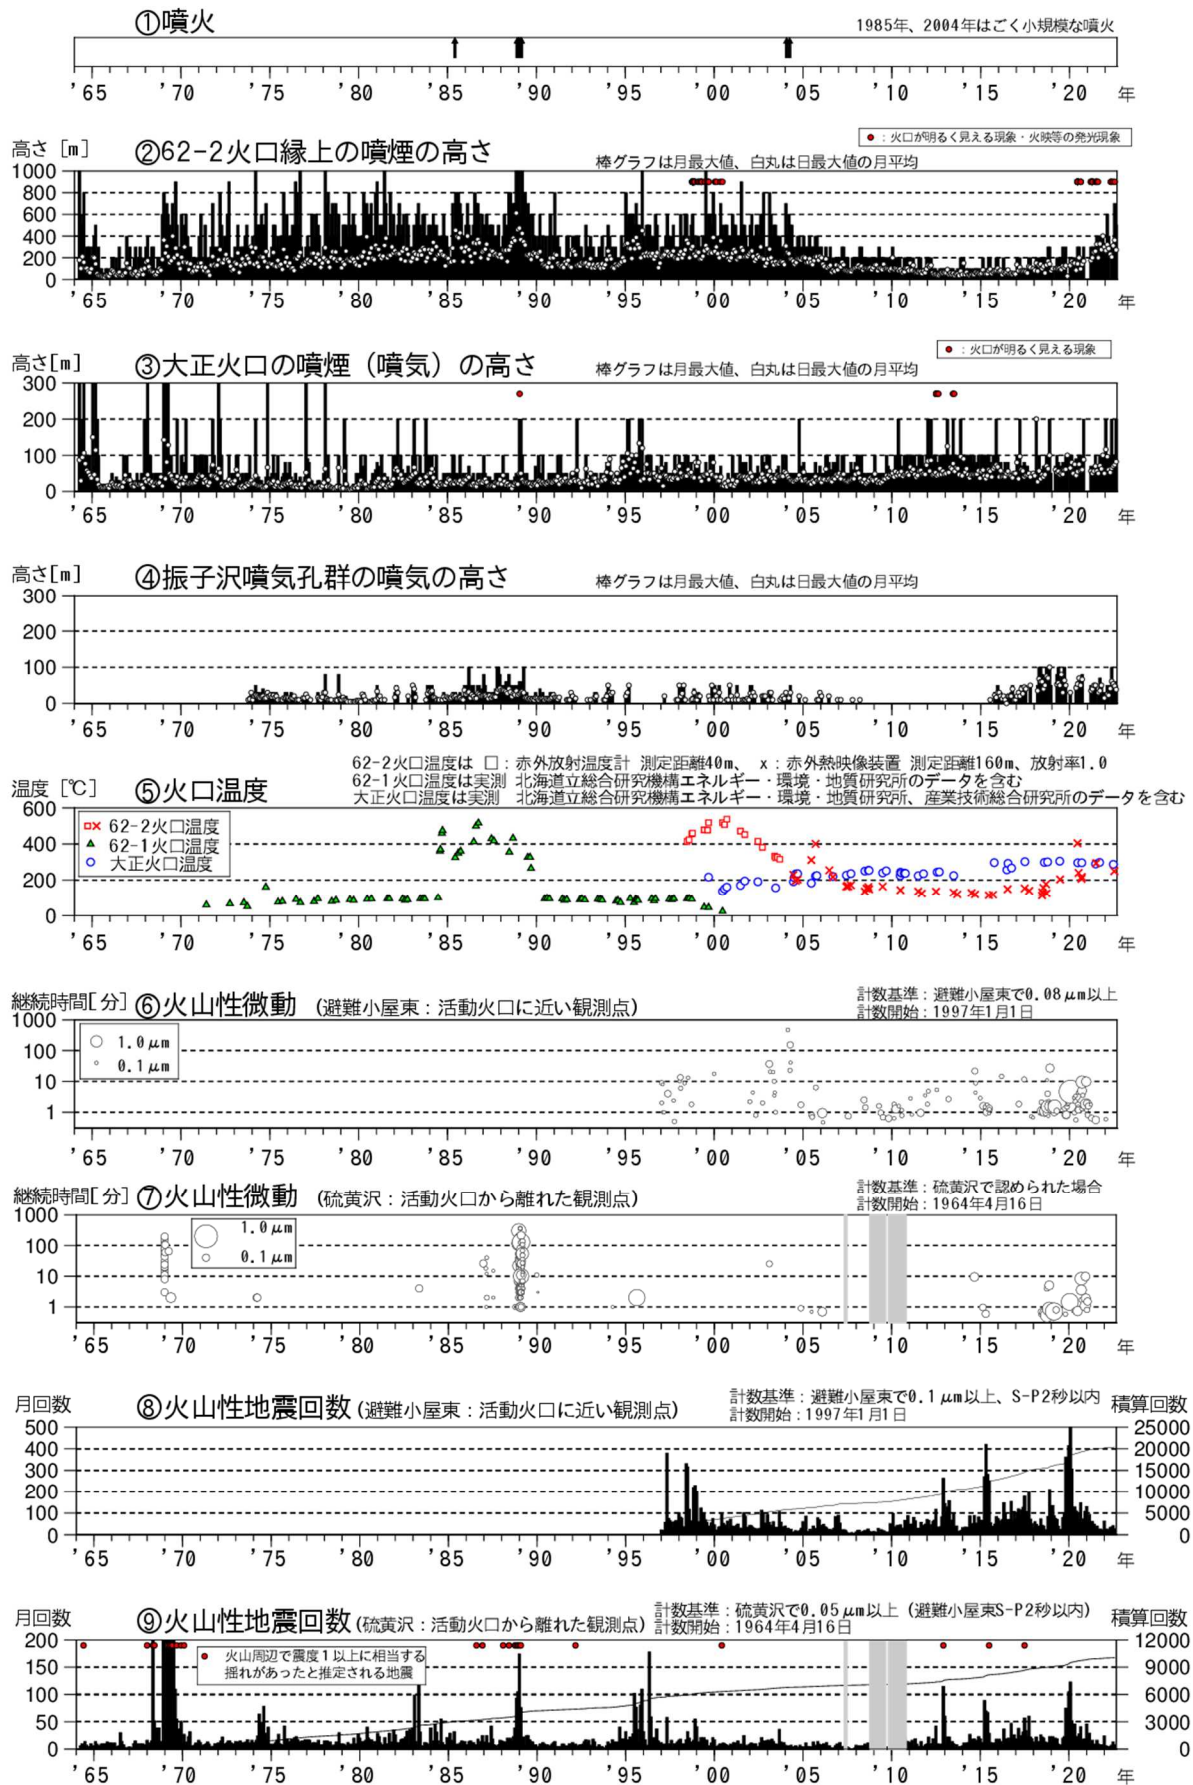
図1 十勝岳 火山活動経過図（1964年1月～2022年8月）

監視カメラによる観測では、62-2火口の噴煙の高さは、火口縁上600m以下で経過しました。大正火口の噴煙の高さは概ね100m以下、振子沢噴気孔群の噴気の高さは火口縁上概ね100m以下で経過しました。62-2火口の噴煙の高さは2021年頃から増大しています。大正火口の噴煙の高さは2010年頃から、振子沢噴気孔群の噴気の高さは2018年頃からやや高い状態が続いています。

中長期的には、62-2火口付近のごく浅い所で発生する地震は、2010年頃から増減を繰り返しながら、やや多い状態が続いています。

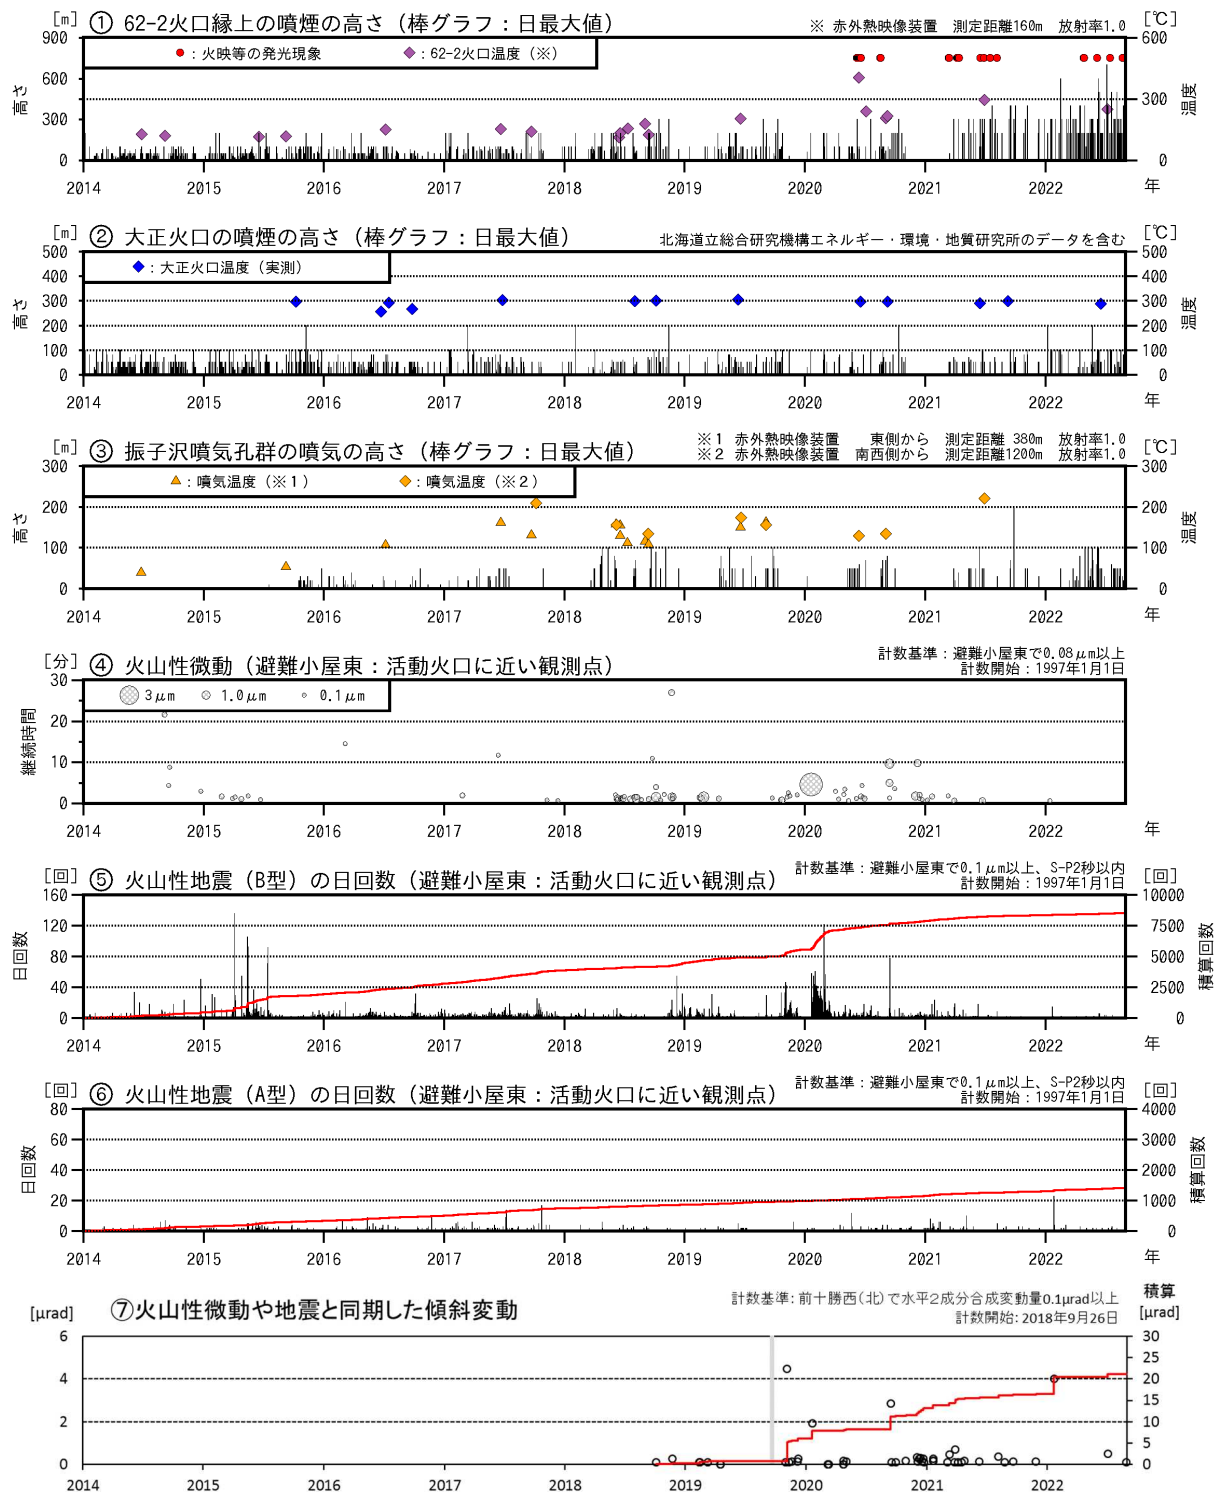
図2 十勝岳 火山活動経過図（2014年1月～2022年8月）

62-2火口近傍に北海道大学が設置した傾斜計（前十勝西観測点）では、29日4時3分頃に62-2火口付近の地震と同期して火口方向が上下する動きを示すわずかな傾斜変動が観測されました。2018年以降、62-2火口付近の地震増加や火山性微動発生と同期した同様な傾斜変動が時折観測されています。

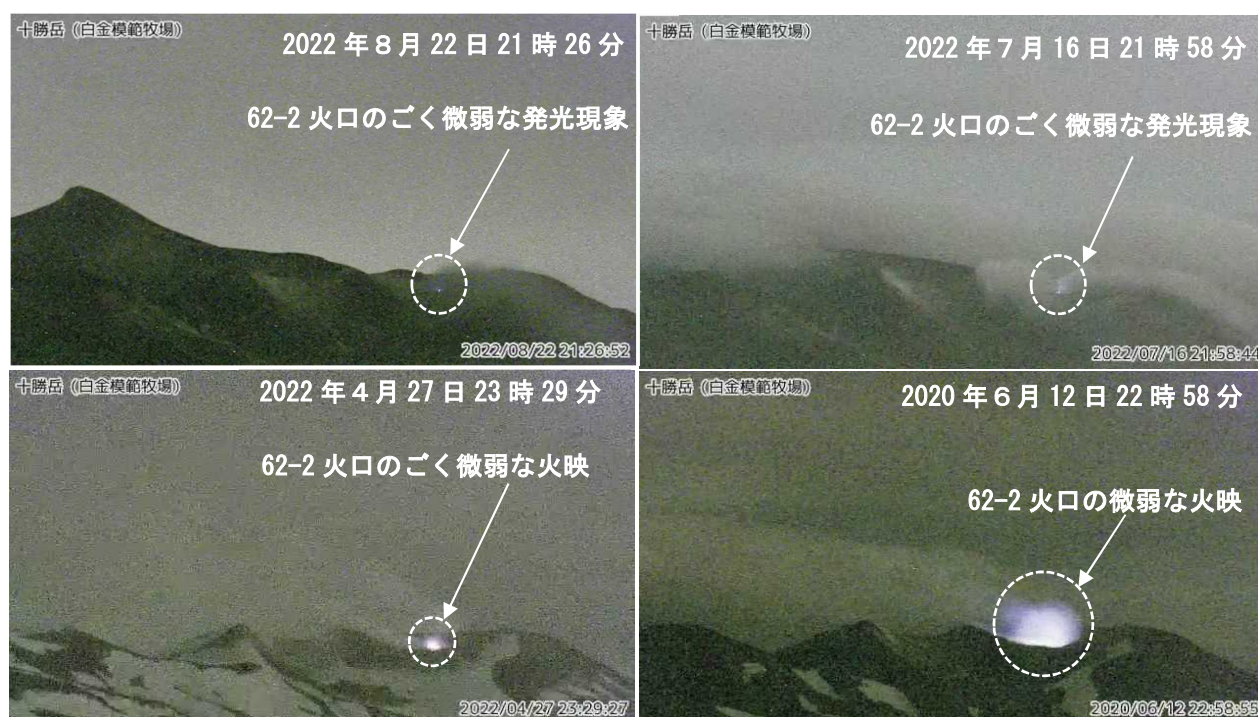
図4 十勝岳 62-2 火口で観測されたごく微弱な発光現象（白金模範牧場監視カメラによる）

22日夜に高感度の監視カメラにより62-2火口でごく微弱な発光現象を観測しました。この現象は、62-2火口内での高温のガス噴出や硫黄の燃焼等によるものと考えられ、2020年6月以降時折観測されています。

- ・22日に観測された発光現象は、7月16日と同様に火口内壁のごく一部の狭い範囲で確認されました。2020年6月に観測された微弱な火映と比べて強度はさらに弱く、発光した時間も短いものでした。

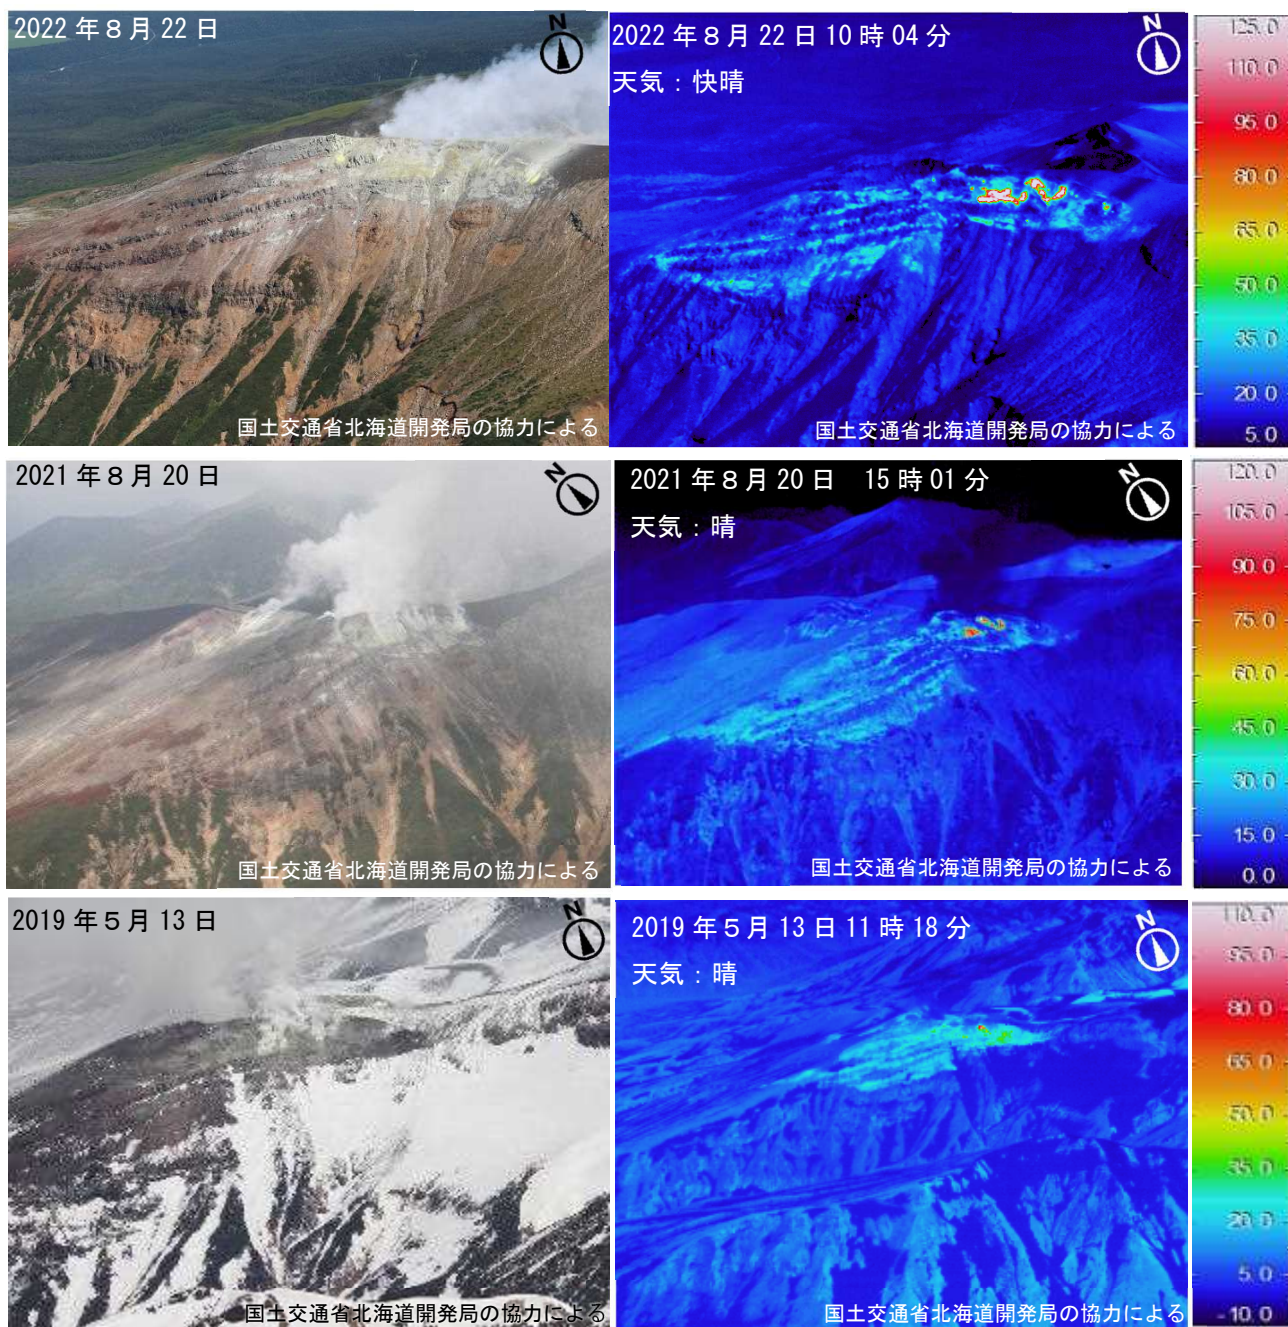
図6 十勝岳 赤外熱映像装置による振子沢噴気孔群の地表面温度分布

22日に国土交通省北海道開発局の協力により上空からの観測を実施しました。前回の観測（2021年8月）と比べて、62-2火口や大正火口の噴煙の状況に特段の変化は認められませんでした。振子沢噴気孔群では、前回に引き続き活発な噴気活動及び明瞭な地熱域を確認しました。また、前十勝の西側でみられていた植物の枯死域は、山腹に向かう斜面にまで拡大していることを確認しました。

- ・2021年8月及び2019年5月の上空からの観測と比較して、地表面温度分布の状況に特段の変化はありませんでした。

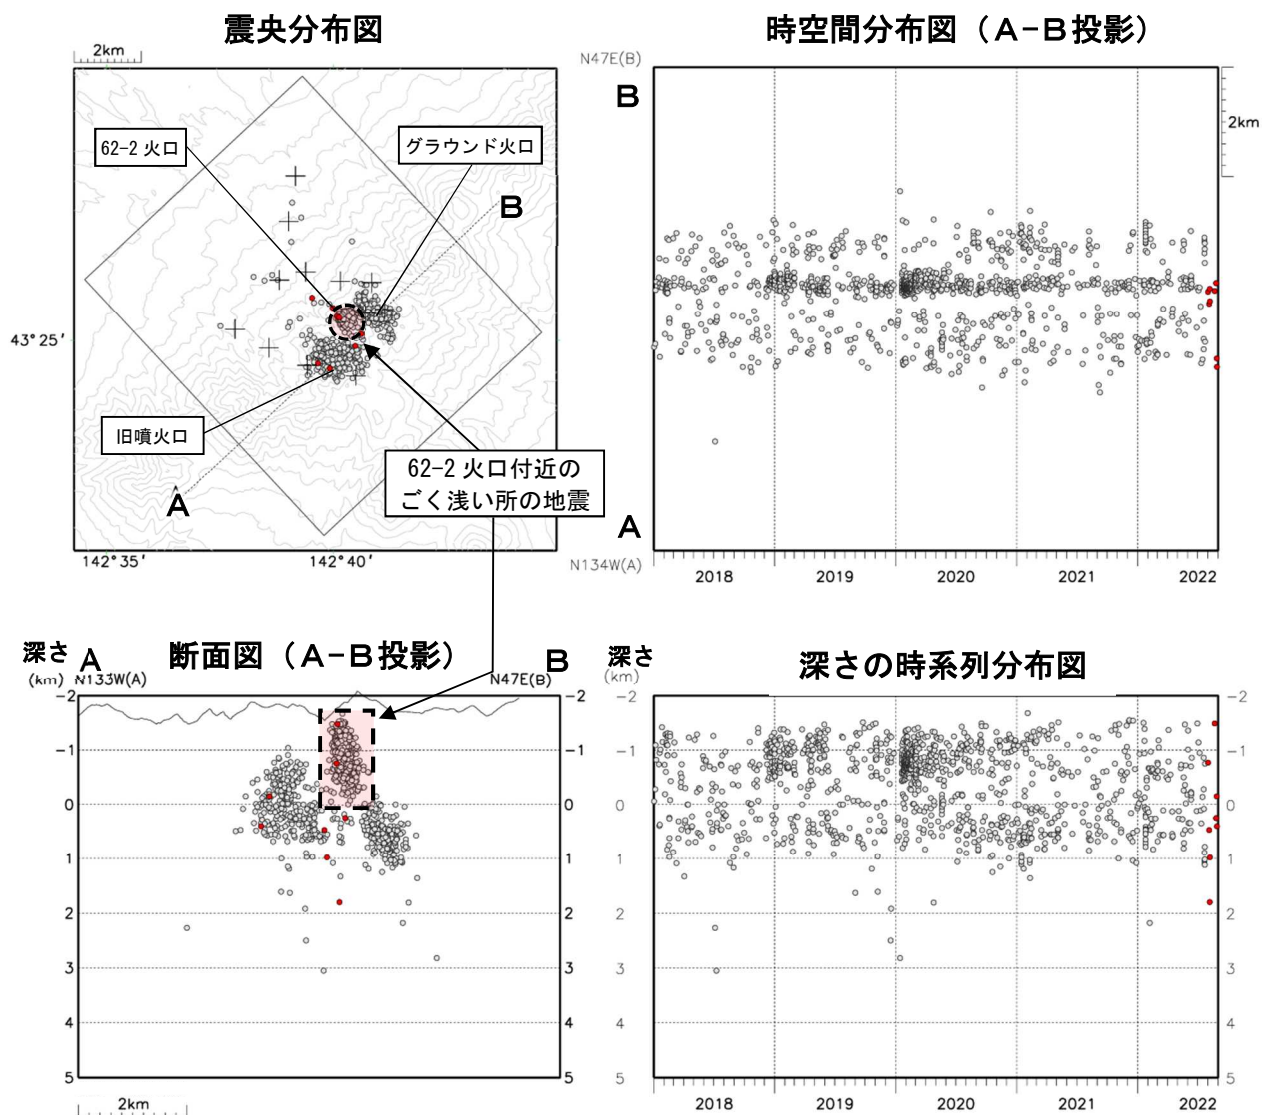
図8 十勝岳 火山性地震の震源分布（2018年1月～2022年8月）

火山性地震はやや少ない状態で経過し、主に62-2火口付近のごく浅い所、旧噴火口付近の深さ0km～1km付近、西側山腹の深さ1km～2km付近で発生しました。

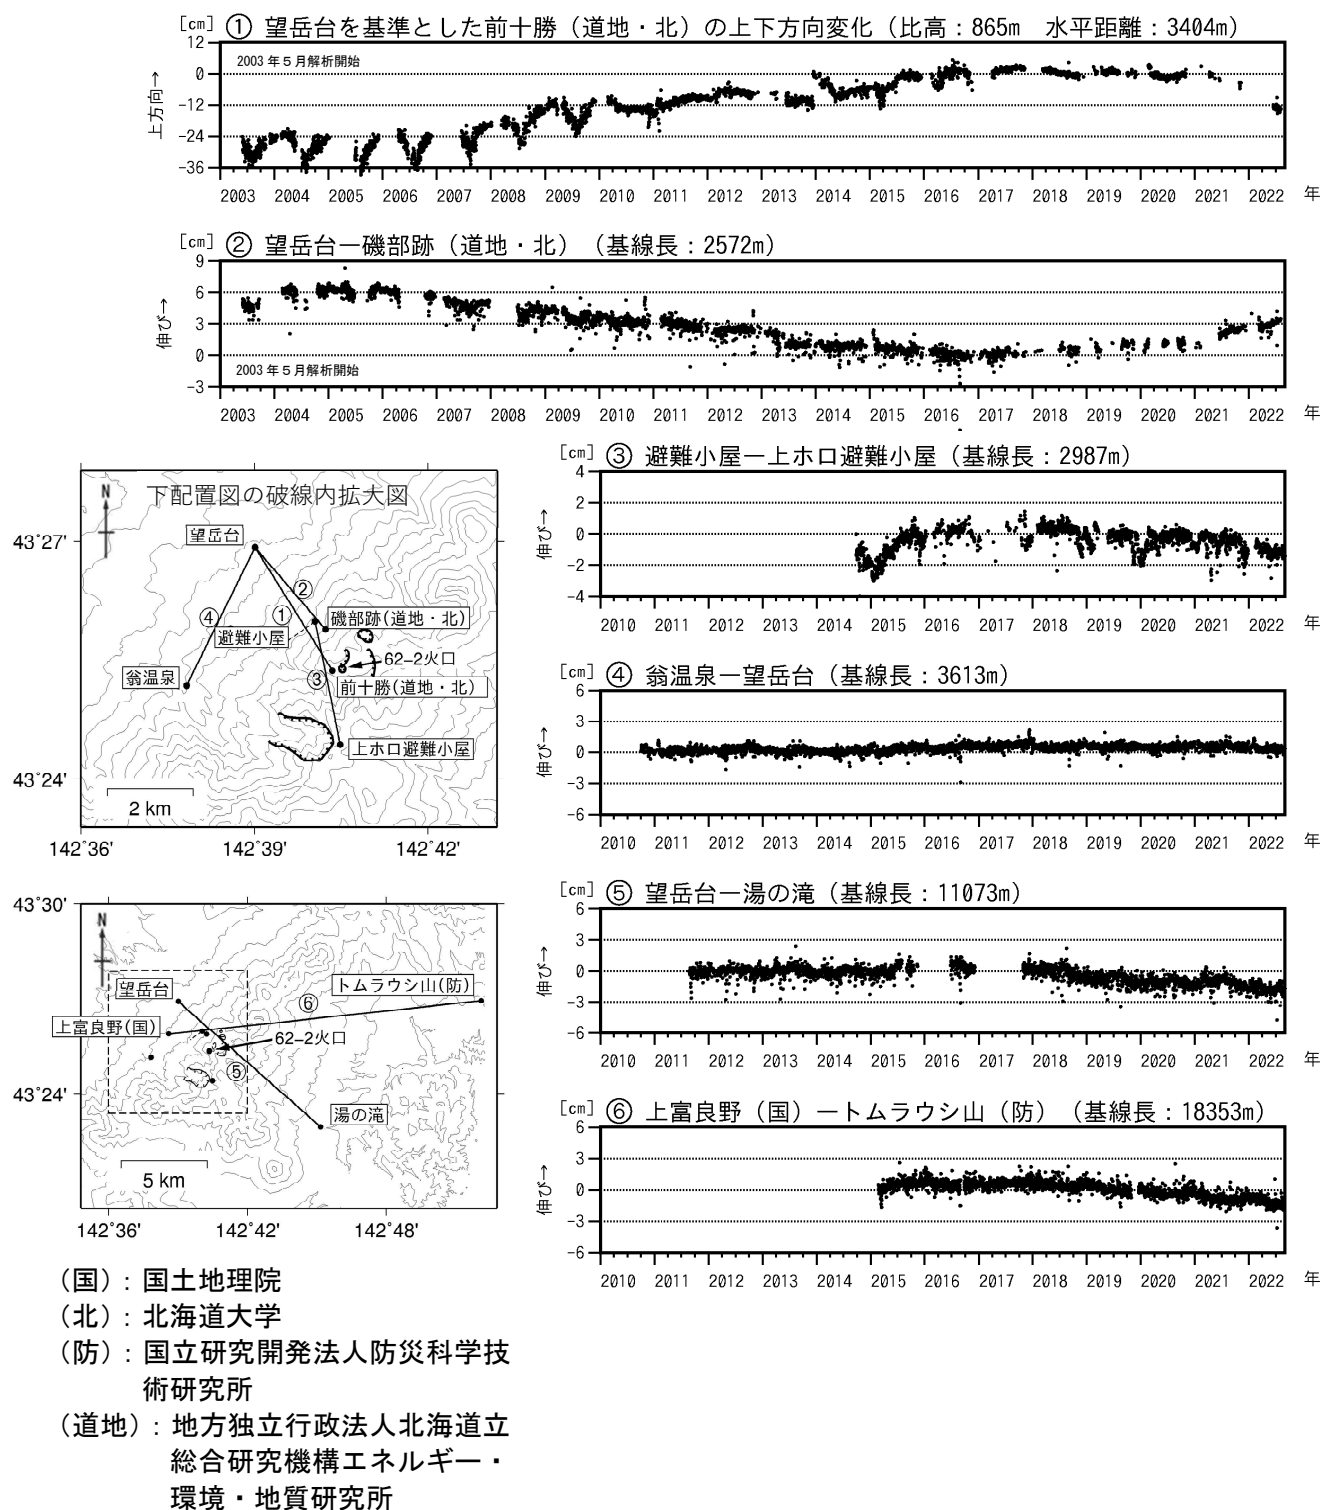
図9 十勝岳 GNSS連続観測による上下方向変化及び基線長変化（2003年5月～2022年8月）及び観測点配置図

GNSS観測では、2006年以降観測されていた山体浅部の膨張を示す地殻変動は2017年秋頃から停滞していましたが、2021年頃からは一部の観測点で収縮傾向を示す変化が観測されています。なお、山体深部の動きを示すと考えられる地殻変動は観測されていません。
