鳴子の火山活動解説資料(平成29年11月)

仙 台 管 区 気 象 台 地域火山監視・警報センター

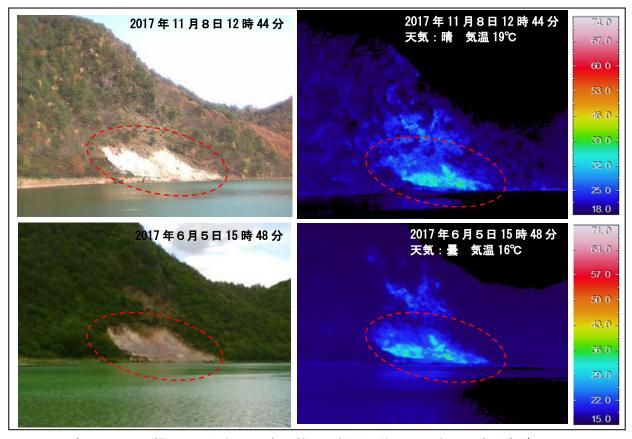
図2 鳴子 西から撮影した胡桃ヶ岳南西麓の地熱域の状況と地表面温度分布1)

- ・前回(6月5日)と比較して、日射の影響の違いはあるものの、地熱域(破線赤丸内)の拡がりに特段の変化は認められませんでした。
- 1) 赤外熱映像装置による。赤外熱映像装置は物体が放射する赤外線を感知して温度分布を測定する測器です。熱源から離れた場所から測定することができる利点がありますが、測定距離や大気等の影響で実際の熱源の温度よりも低く測定される場合があります。

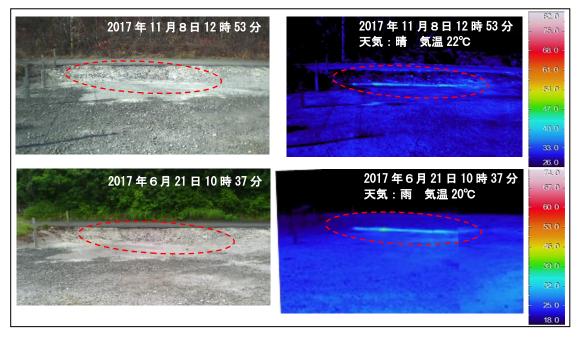
図3 鳴子 南東から撮影した潟沼北西の地熱域の状況と地表面温度分布

・前回(6月21日)と比較して、日射の影響の違いはあるものの、地熱域(破線赤丸内)の拡がりに特段の変化は認められませんでした。

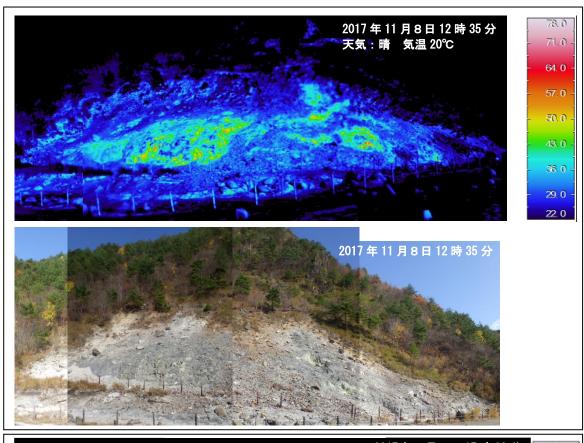
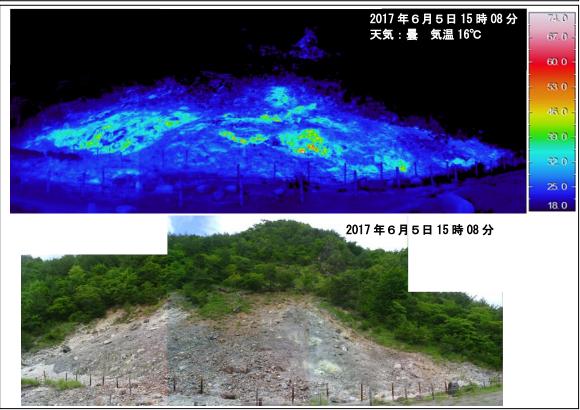
図4 鳴子 南西から撮影した胡桃ヶ岳南西麓の地熱域の状況と地表面温度分布

・前回(6月5日)と比較して、日射の影響の違いはあるものの、噴気及び地熱域の拡がりに特段の変化は認められませんでした。

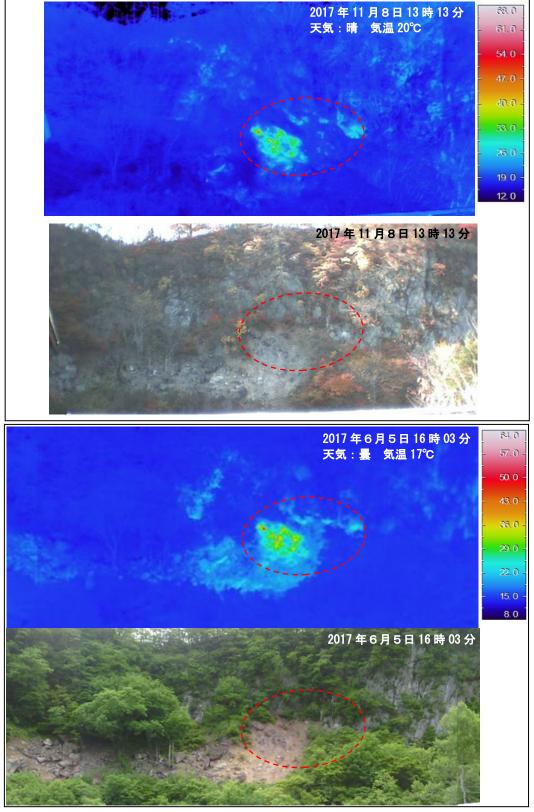
図5 鳴子 東から撮影した射撃場断崖の地熱域の状況と地表面温度分布

・前回(6月5日)と比較して、日射の影響の違いはあるものの、地熱域(破線赤丸内)の拡がりに特段の変化は認められませんでした。前回は弱い噴気を確認しましたが、今回は確認されませんでした。
