平成 29 年（2017 年）の鳴子の火山活動

仙台管区気象台
地域火山監視・警報センター

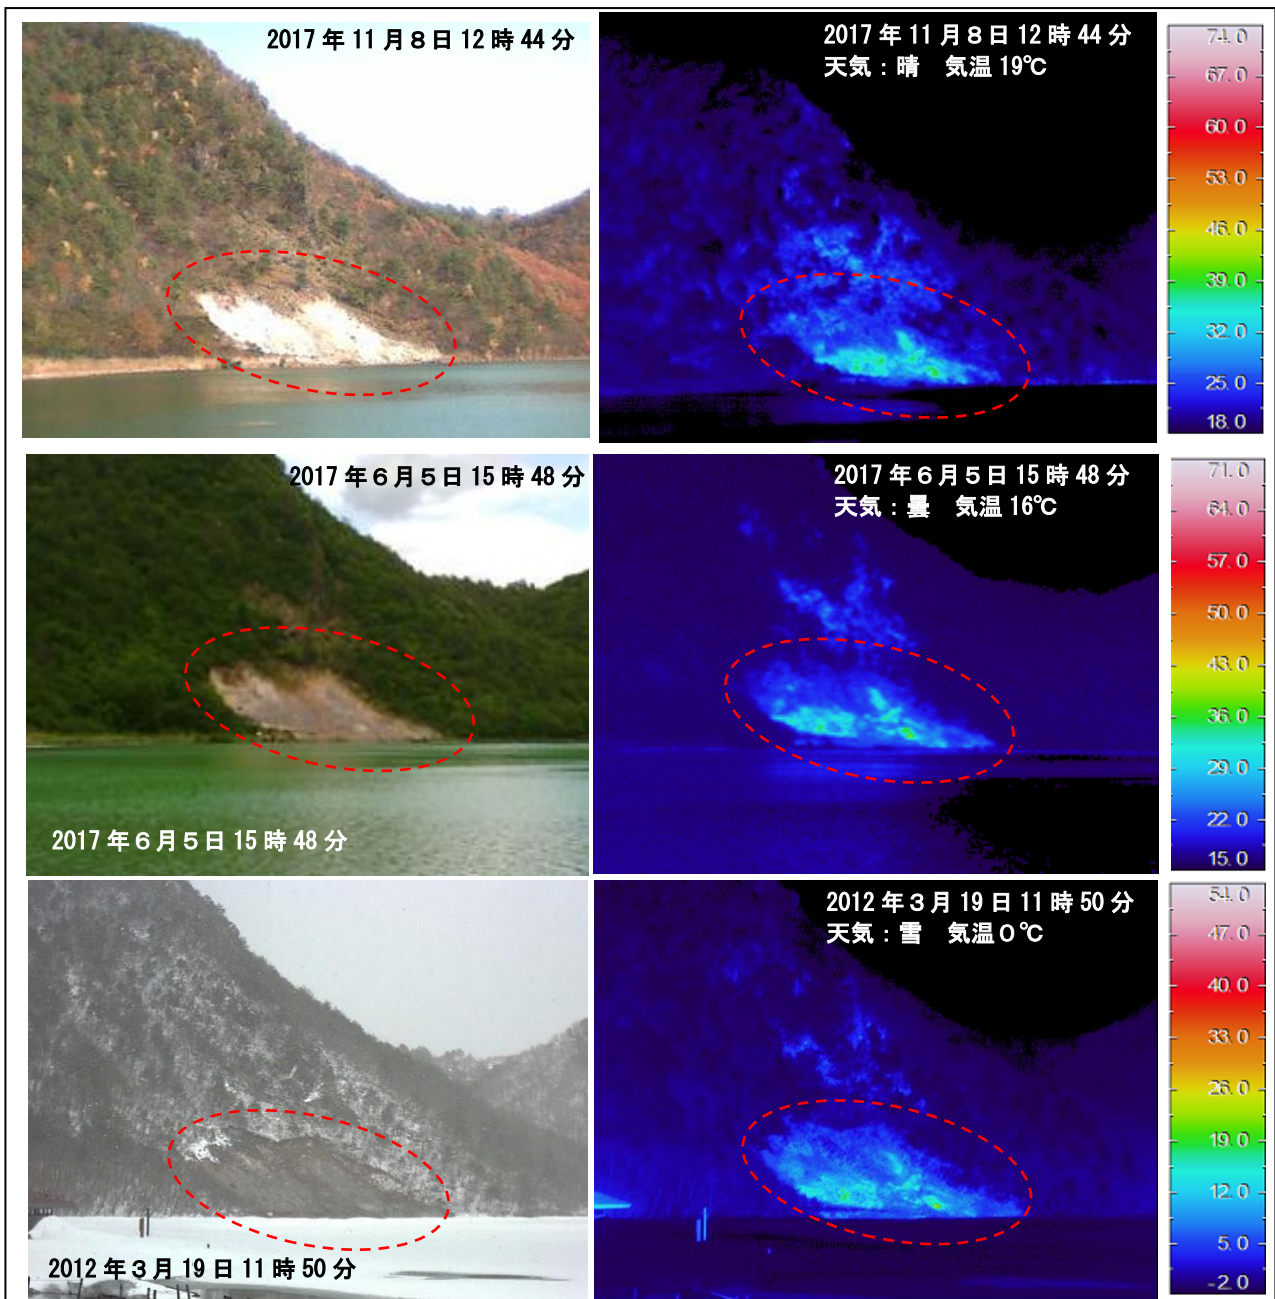
図 2 鳴子 西から撮影した胡桃ヶ岳南西麓の地熱域の状況と地表面温度分布¹⁾

・日射の影響の違いはあるものの、地熱域（赤破線）の状況に特段の変化は認められませんでした。

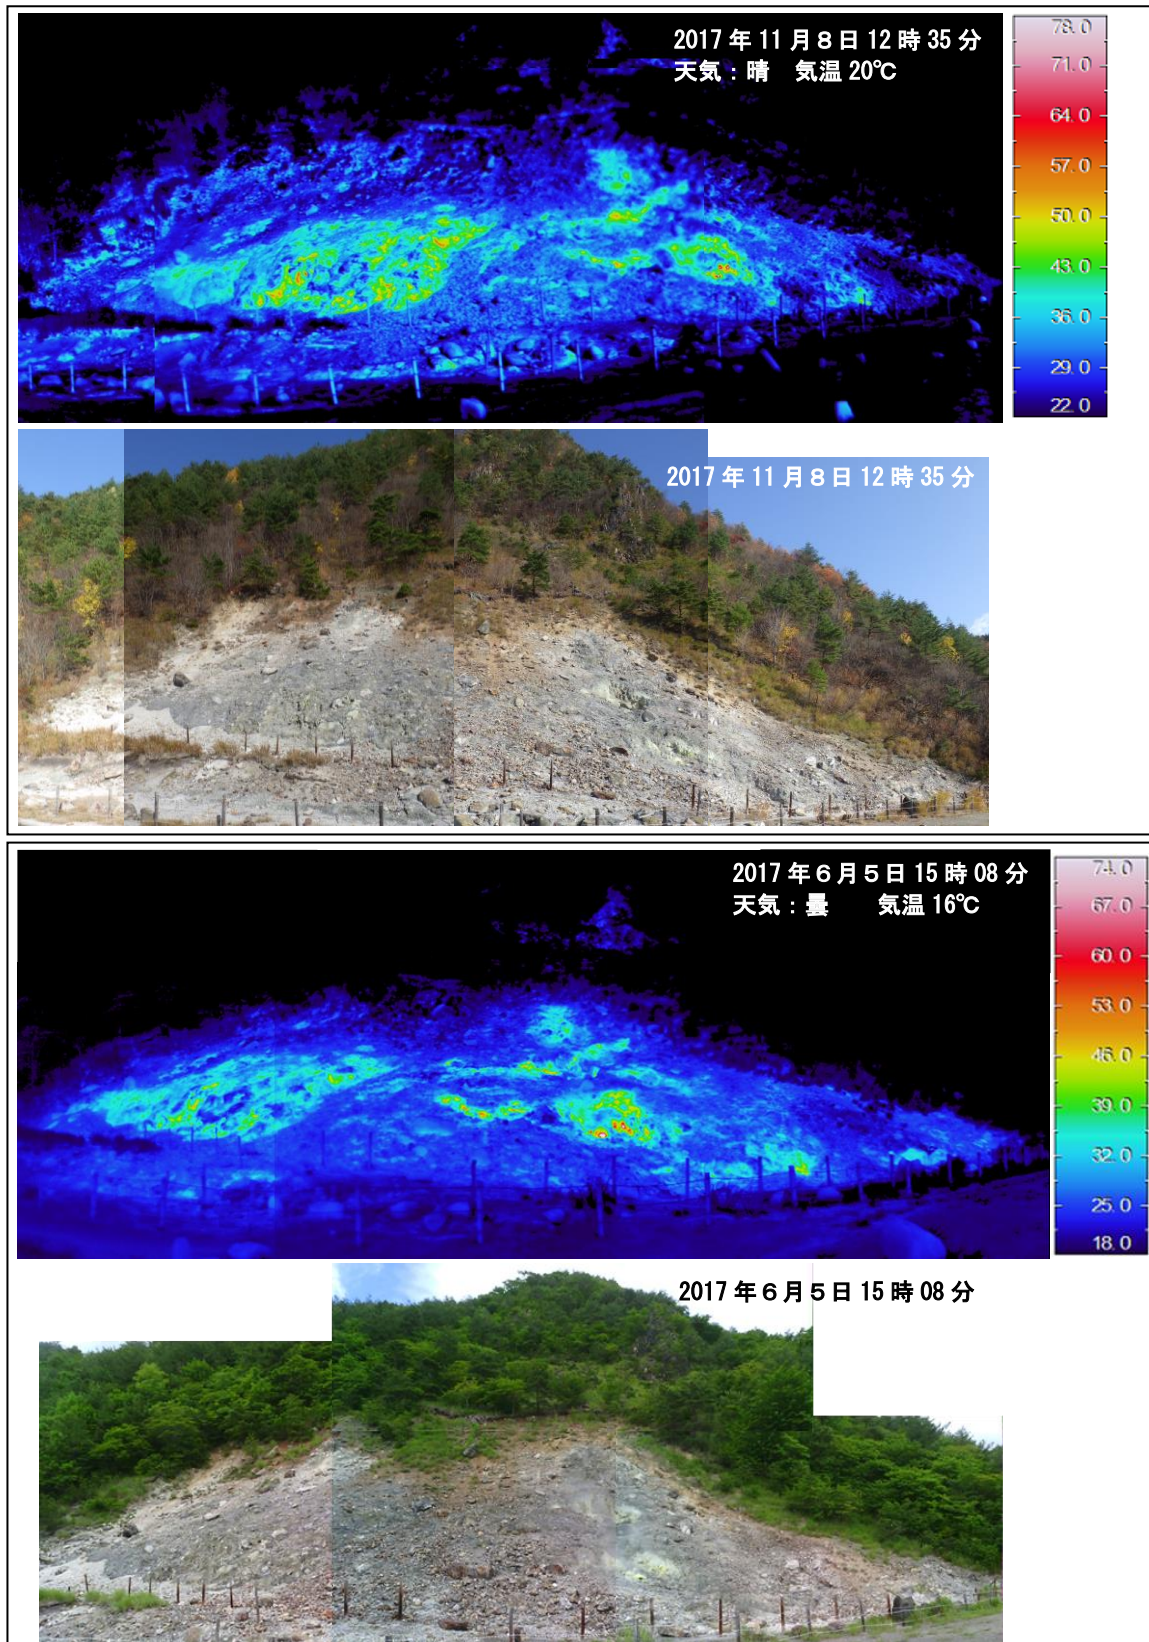
図3 鳴子 南西から撮影した胡桃ヶ岳南西麓の地熱域の状況と地表面温度分布

・噴気及び地熱域が認められました。

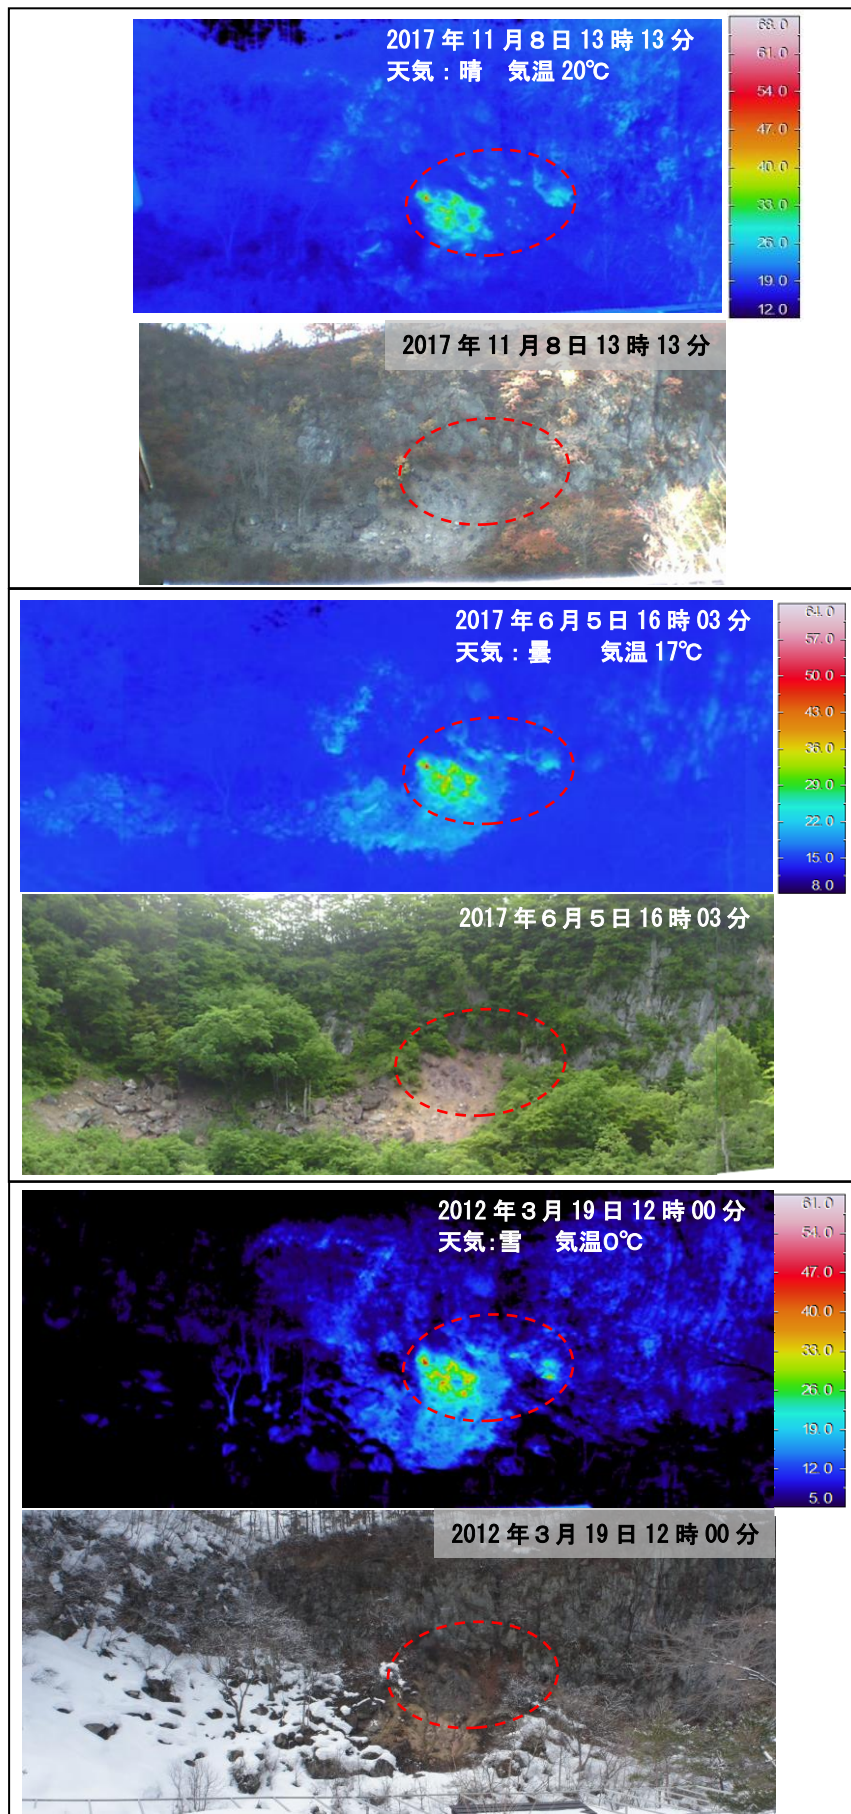
図 4 鳴子 東から撮影した射撃場断崖の地熱域の状況と地表面温度分布

・日射の影響の違いはあるものの、噴気及び地熱域（赤破線）の状況に特段の変化は認められませんでした。

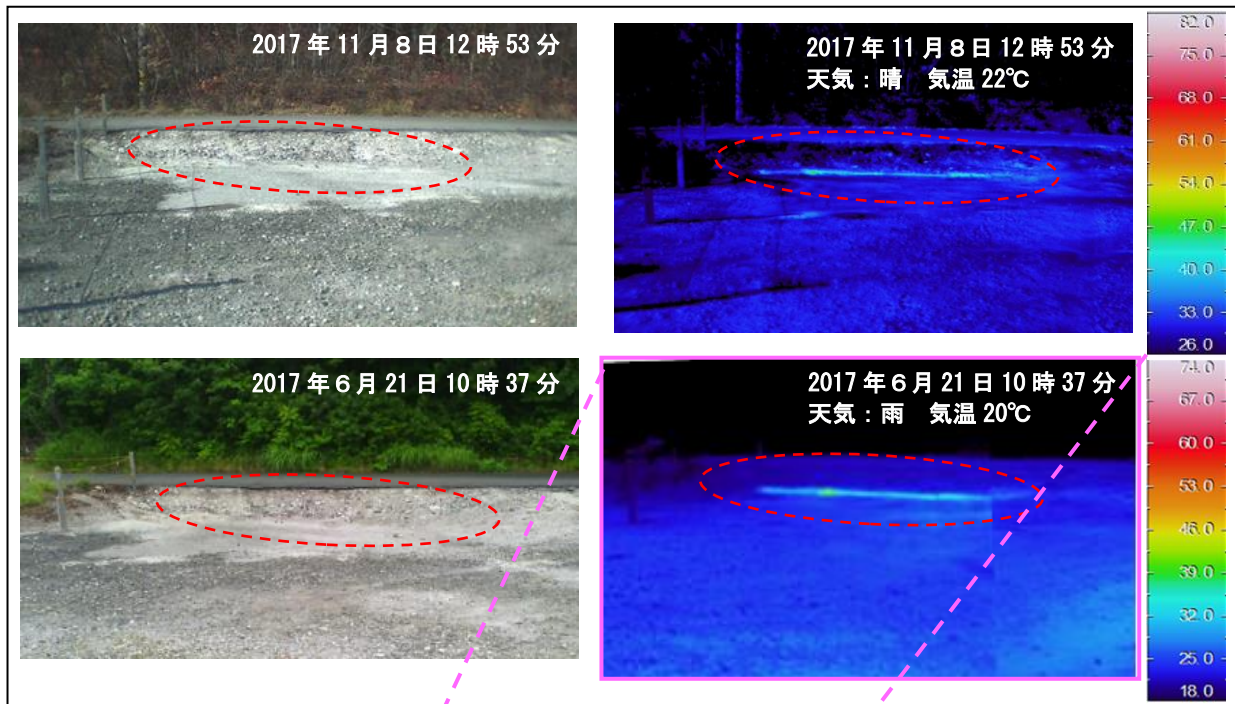
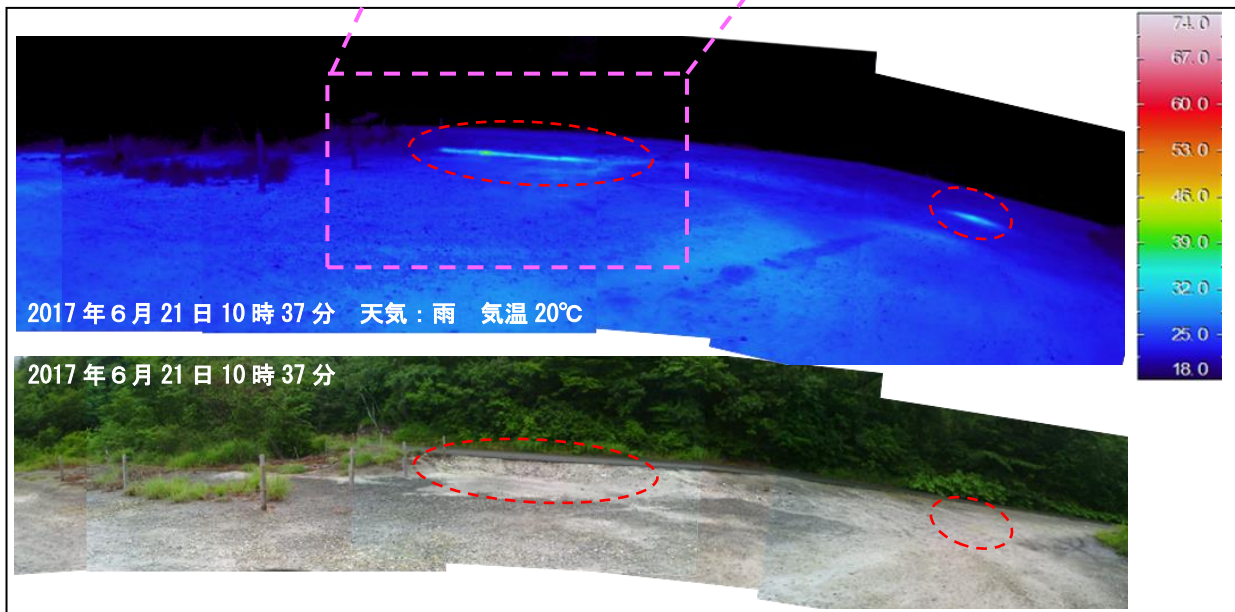
図5 鳴子 南東から撮影した潟沼北西の地熱域の状況と地表面温度分布
・赤破線で地熱域が認められました。
