## 日光白根山の火山活動解説資料（平成 27 年 10 月）

気 象 庁 地 震 火 山 部  
火山監視・情報センター

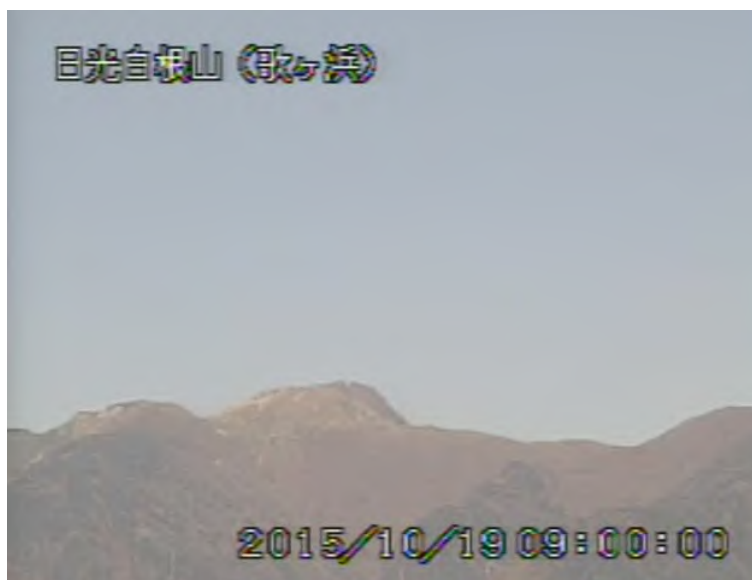
歌ヶ浜遠望カメラ（日光白根山の南東約 13 km）による観測では、山頂部に噴気は認められません。  
7 日に栃木県消防防災航空隊の協力を得て実施した機上観測でも、山頂周辺に噴気は認められませんでした。また、赤外熱映像装置<sup>1)</sup>による観測では、日射の影響を超えるような高温域はみられていません。

図 1 日光白根山 山頂部の状況  
(10 月 19 日 歌ヶ浜遠望カメラによる)

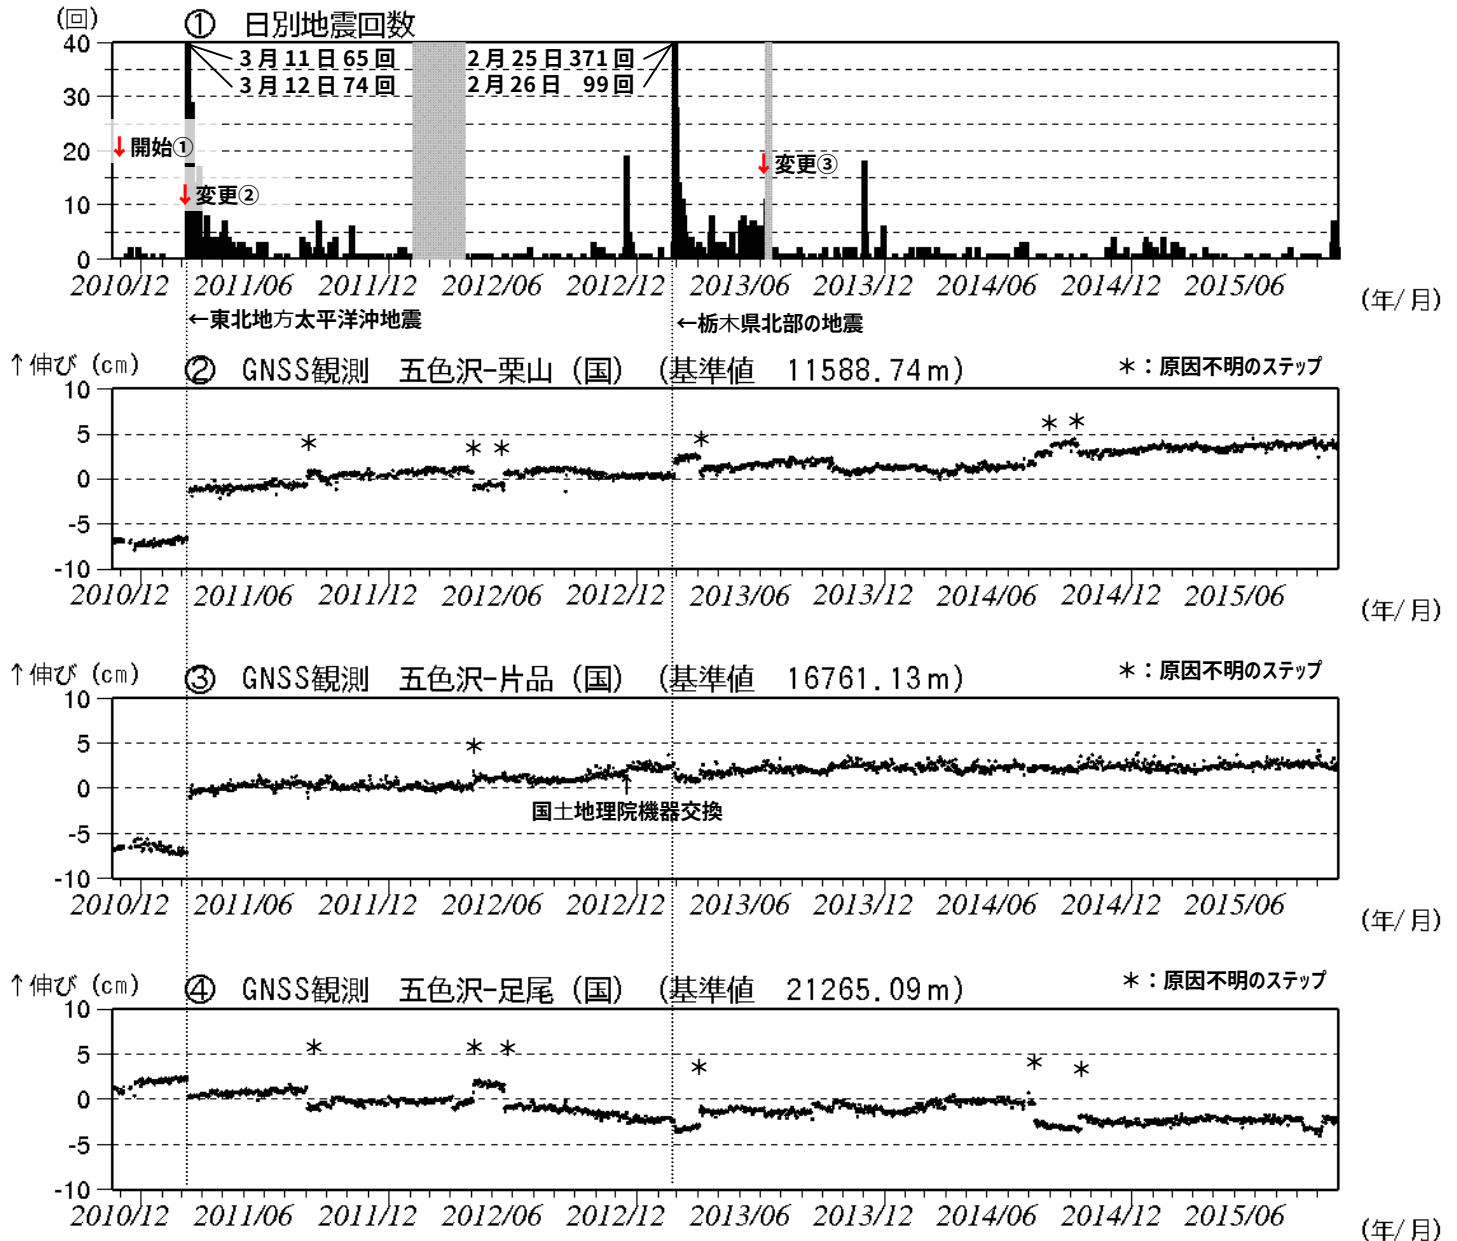
図2 日光白根山 火山活動経過図 (2010 年 11 月 20 日～2015 年 10 月 31 日)

日光白根山付近を震源とする火山性地震の発生は少なく、地震活動は低調に経過しています。  
火山性微動は観測されていません。

GNSS<sup>2)</sup>連続観測では、火山活動によるとみられる変動は認められません。

- ・2010 年 12 月 10 日観測開始
- ・2011 年 3 月 11 日に発生した東北地方太平洋沖地震以降、日光白根山の周辺で地震活動が活発な状況となりましたが、その後、地震活動は低下しました。また、2013 年 2 月 25 日に発生した栃木県北部の地震以降、日光白根山の周辺で再び地震活動が活発な状況となりましたが、その後、地震活動は低下しました。
- ・グラフの灰色部分は機器障害による欠測を示します。

- ・五色沢観測点の運用開始日：2010 年 11 月 20 日
- ・2011 年 3 月 11 日に発生した東北地方太平洋沖地震及び 2013 年 2 月 25 日に発生した栃木県北部の地震の影響により、ステップ状の変化がみられます。
- ・グラフの空白部分は欠測を示します。
- ・②～④ は図4の②～④に対応しています。

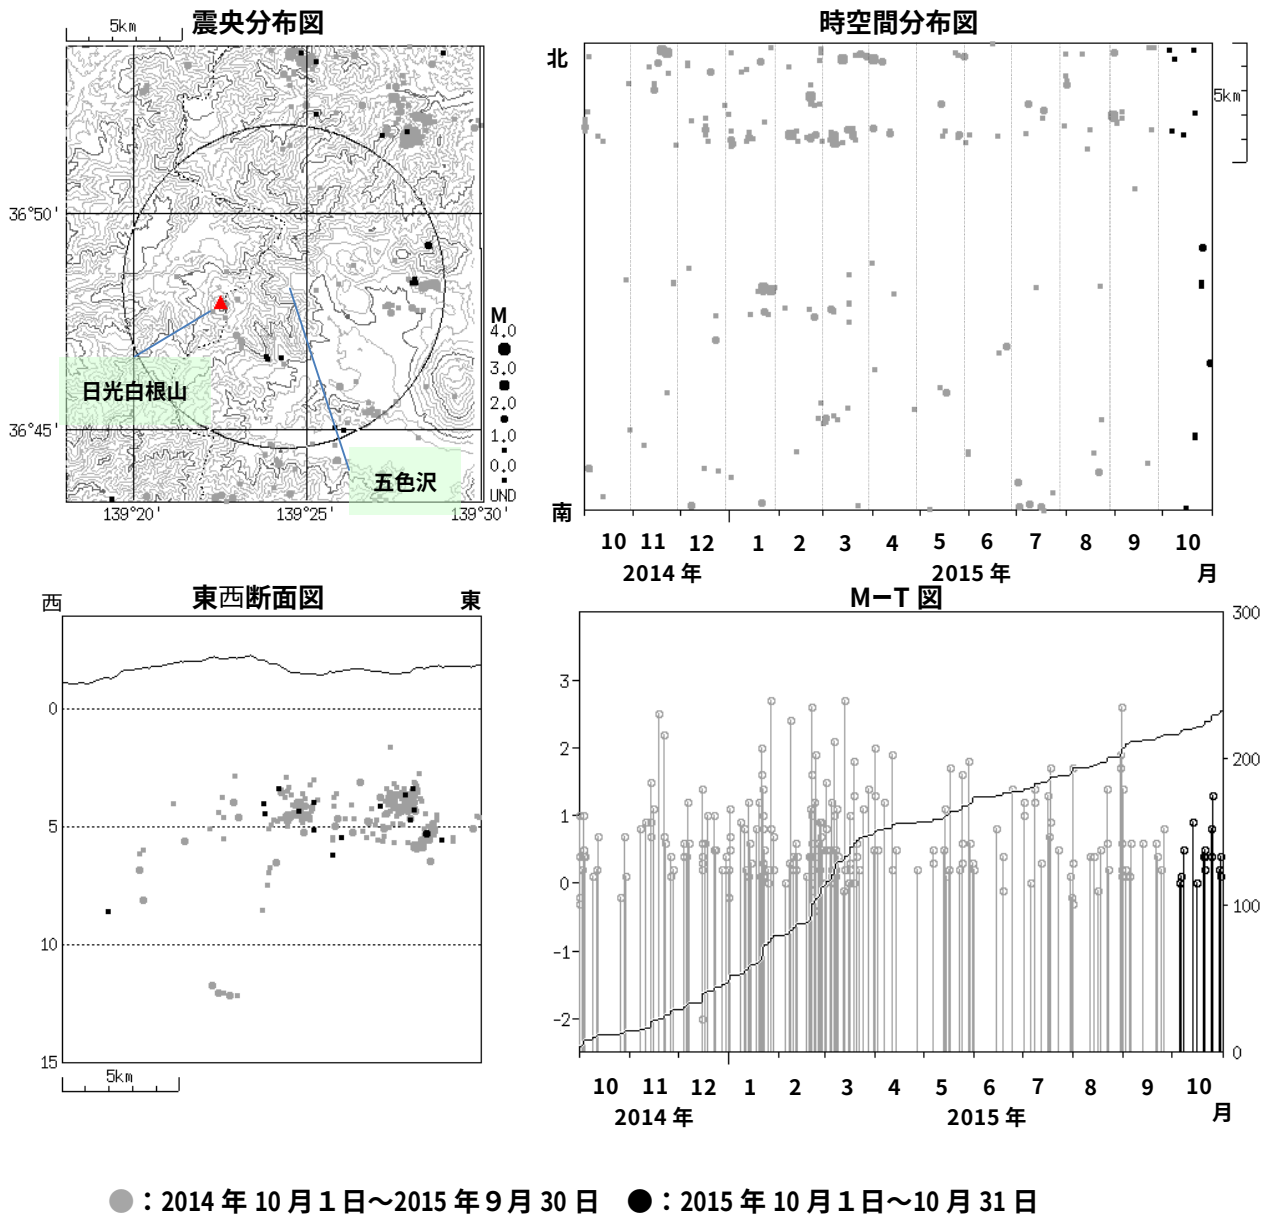
図3 日光白根山 広域地震観測網による山体・周辺の地震活動(2014 年 10 月 1 日～2015 年 10 月 31 日)

- ・震央分布図中の円は図2-①の計数対象地震（五色沢でS-P時間1秒以内）のおよその範囲を示します。
- ・M（マグニチュード）は地震の規模を表します。
- ・図中の震源要素は一部暫定値が含まれており、後日変更することがあります。
- ・日光白根山付近を震源とする地震の発生は少なく、地震活動は低調に経過しています。

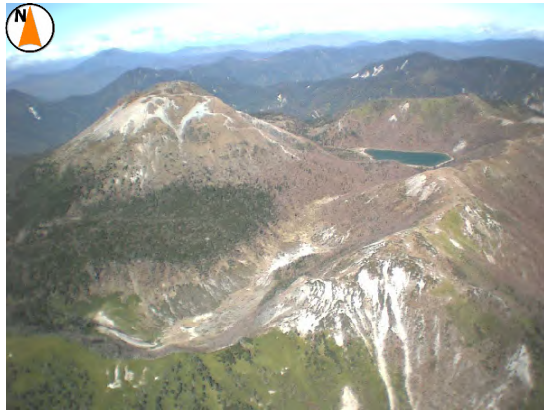
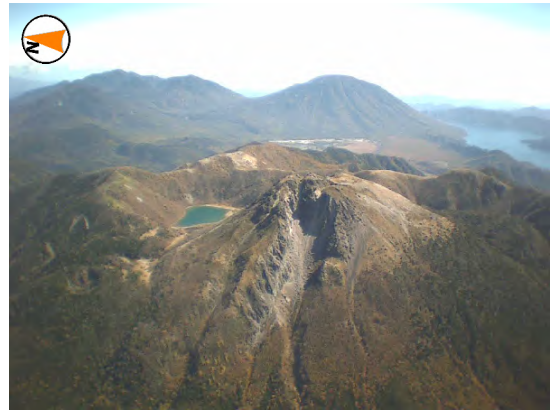
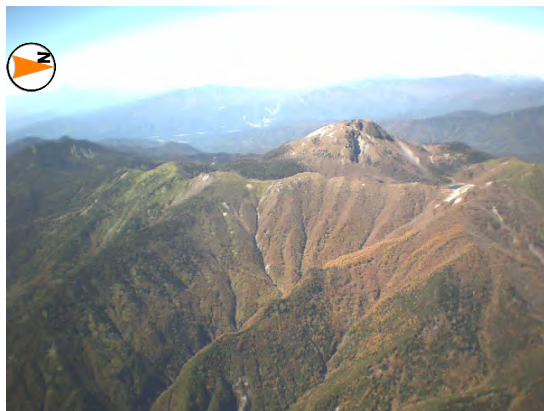
#### 図 5～図 7

図 5 日光白根山南方の状況  
(図 8 の①から撮影)

図 6 日光白根山西方の状況  
(図 8 の②から撮影)

図 7 日光白根山南方の状況  
(図 8 の③から撮影)

- ・日光白根山山頂付近では、噴気は認められませんでした。日射の影響により周囲よりやや温度の高い領域が見られましたが、日射の影響を超えるような高温域は認められませんでした。
