## 青ヶ島の火山活動解説資料（令和6年5月）

気象庁地震火山部  
火山監視・警報センター

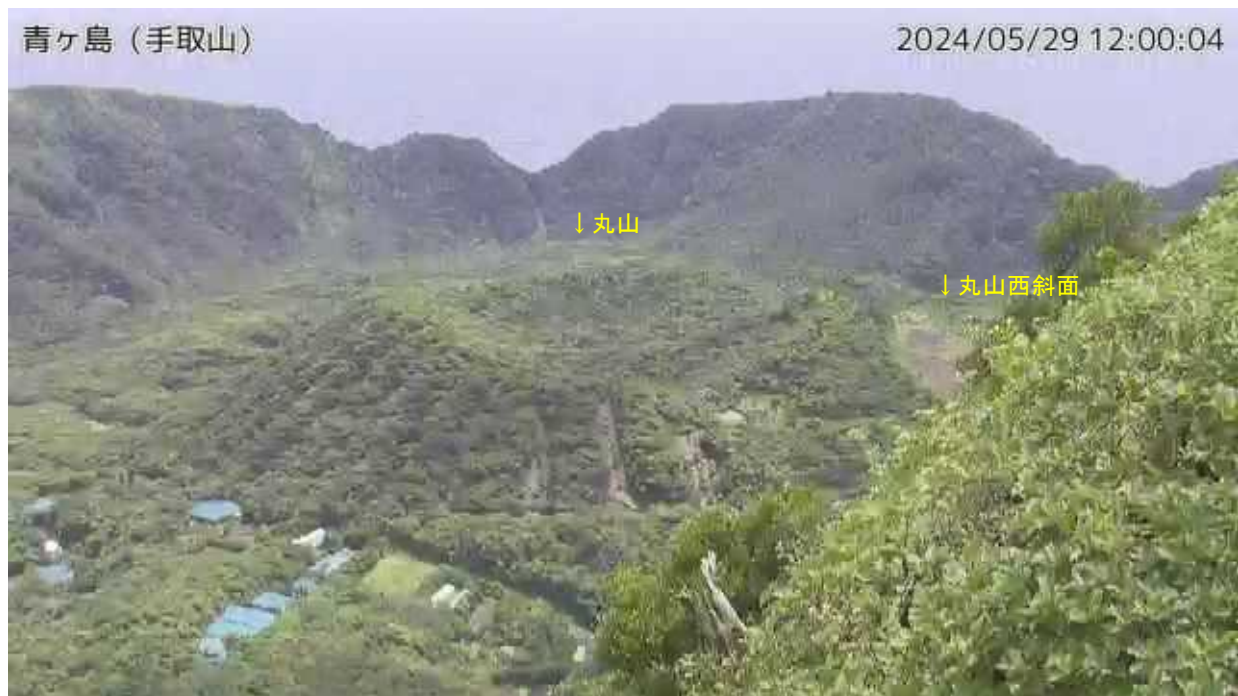
手取山監視カメラ及び尾山展望公園監視カメラ（ともに丸山の北北西約1km）による観測では、噴気は認められません。また、丸山西斜面とカルデラの西側内壁に引き続き地熱域が認められていますが、特段変化はありません。

図1 青ヶ島 丸山周辺の状況（5月29日 手取山監視カメラによる）

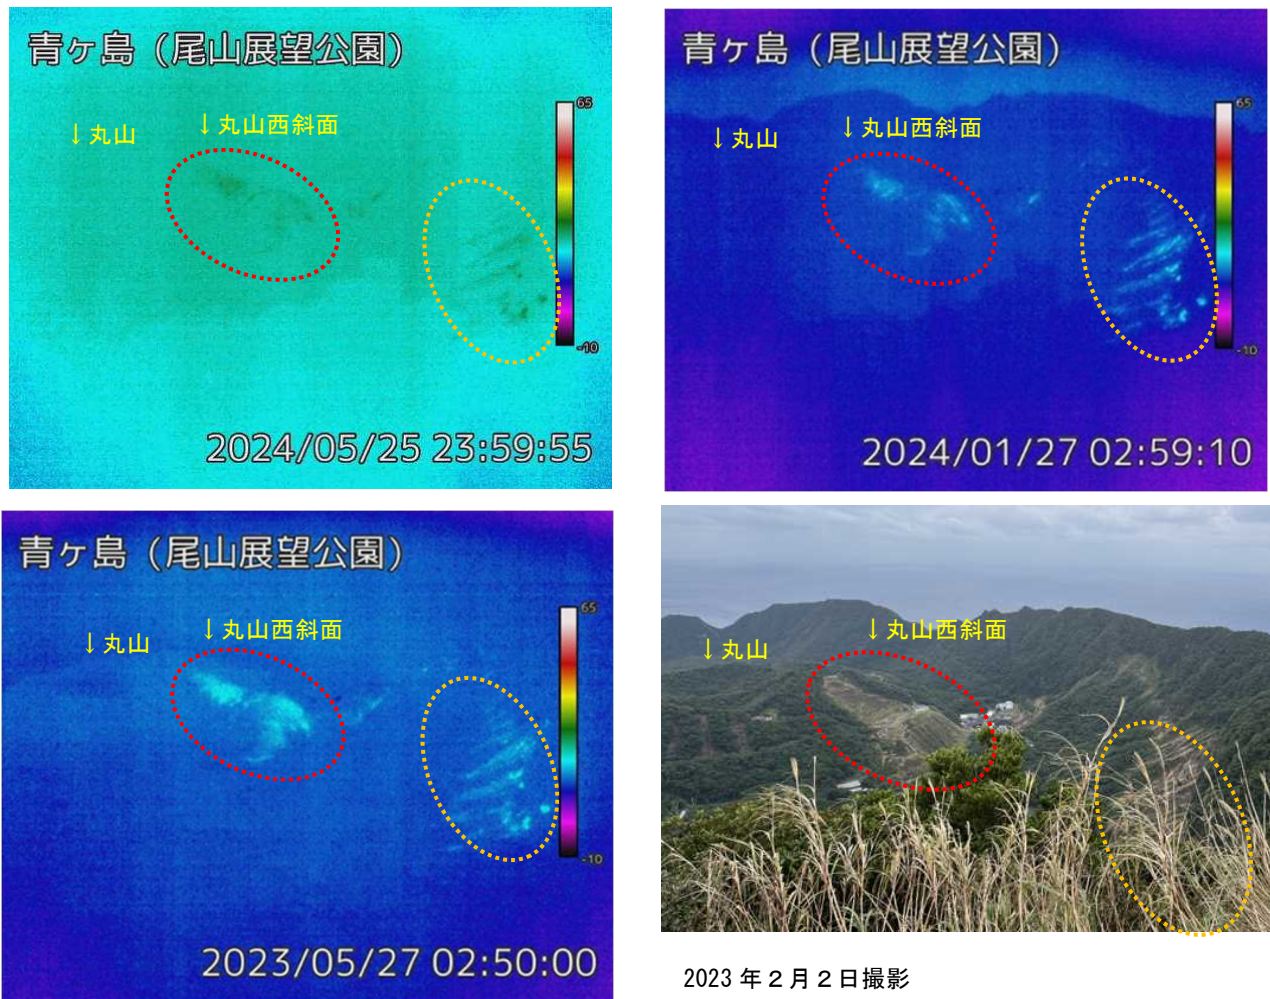
図2 青ヶ島 カルデラ内の地表面温度の状況（左上, 右上, 左下：尾山展望公園監視カメラによる、右下：2023年2月2日に撮影した同場所からの写真）

・地熱活動（赤点線及び黄色点線で示した範囲）に特段の変化は認められません。

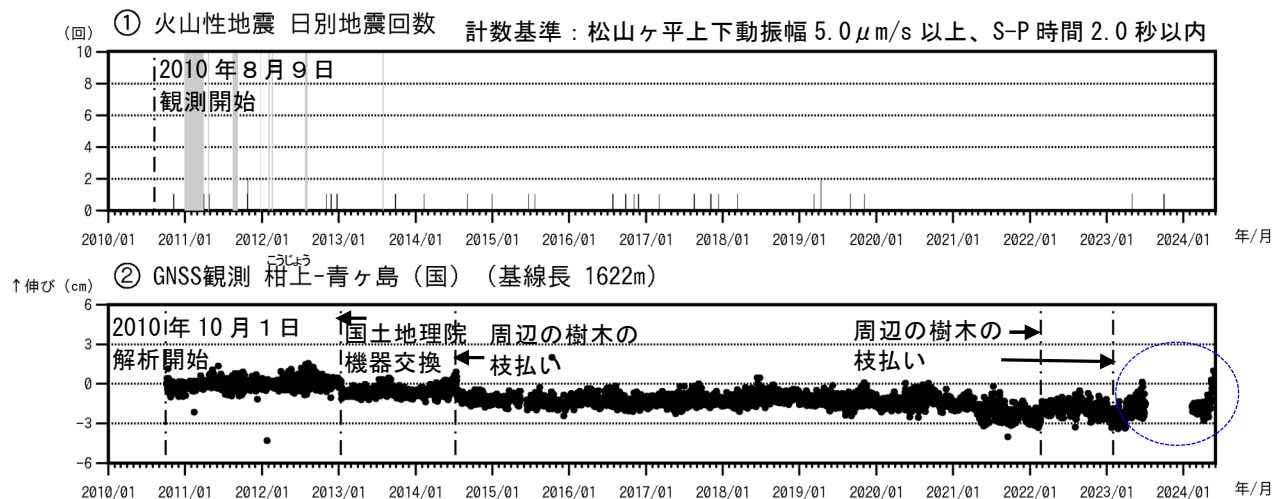
青ヶ島付近を震源とする火山性地震、火山性微動は観測されていません。

地殻変動観測では、火山活動によるとみられる特段の変化は認められません。

図3 青ヶ島 火山活動経過図（2010年8月9日～2024年5月31日）

- ① グラフの灰色部分は機器障害による欠測を示す。
- ② (国)：国土地理院、図4のGNSS基線②に対応。グラフの空白部分は柑上の障害による欠測を示す。
- ・青破線で囲んだ変化は原因不明の変化ですが、火山活動によるものではないと考えています。
