平成 19 年 3 月 30 日鳥取県米子市で発生した突風について

現地調査報告書

平成 19 年 4 月 4 日

鳥取地方気象台

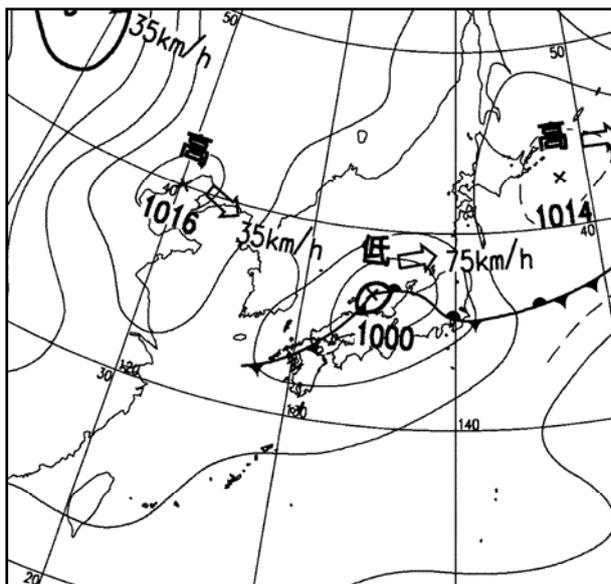
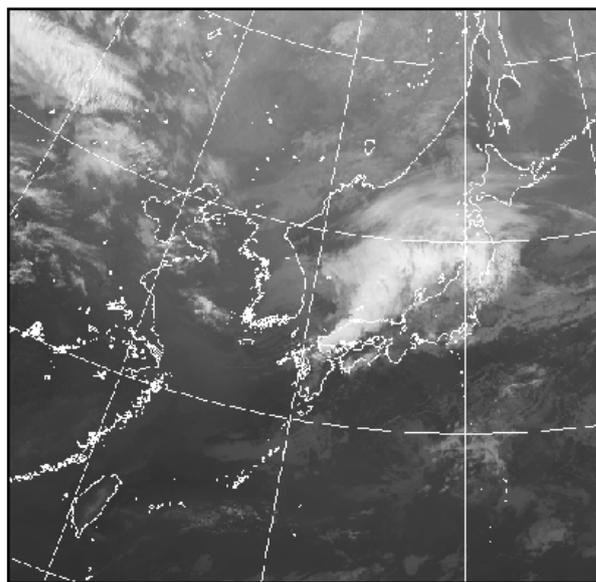
3月30日03時（日本時間）の地上天気図（左）と気象衛星赤外画像（右）

3月30日低気圧が山陰沿岸を東に進んだ。この低気圧からのびる寒冷前線が、30日午前00時過ぎから明け方にかけて鳥取県を通過した。寒冷前線の周辺では、南から暖かく湿った空気が流れ込み、上空には西から冷たく乾いた空気が流れ込んだため、大気の状態が不安定となり、活発な積乱雲が発生・発達した。

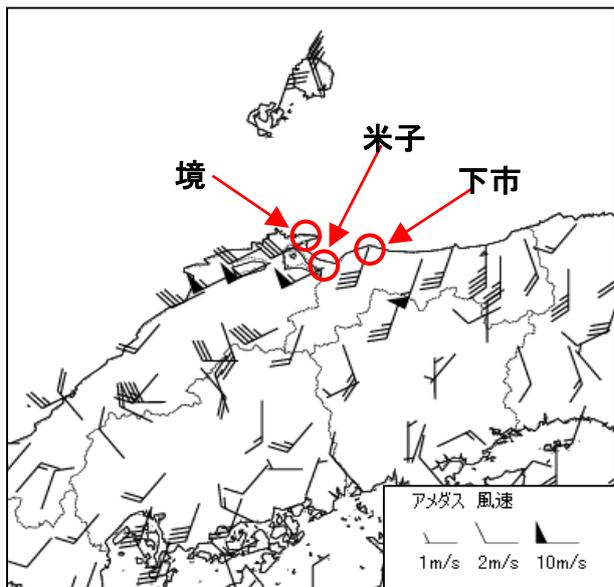
アメダス地点における風速分布図
(3月30日01時40分)

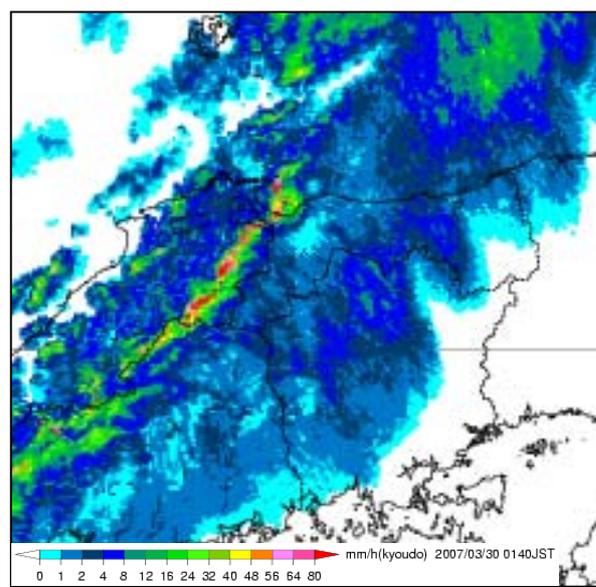
気象レーダー画像(3月30日01時40分)

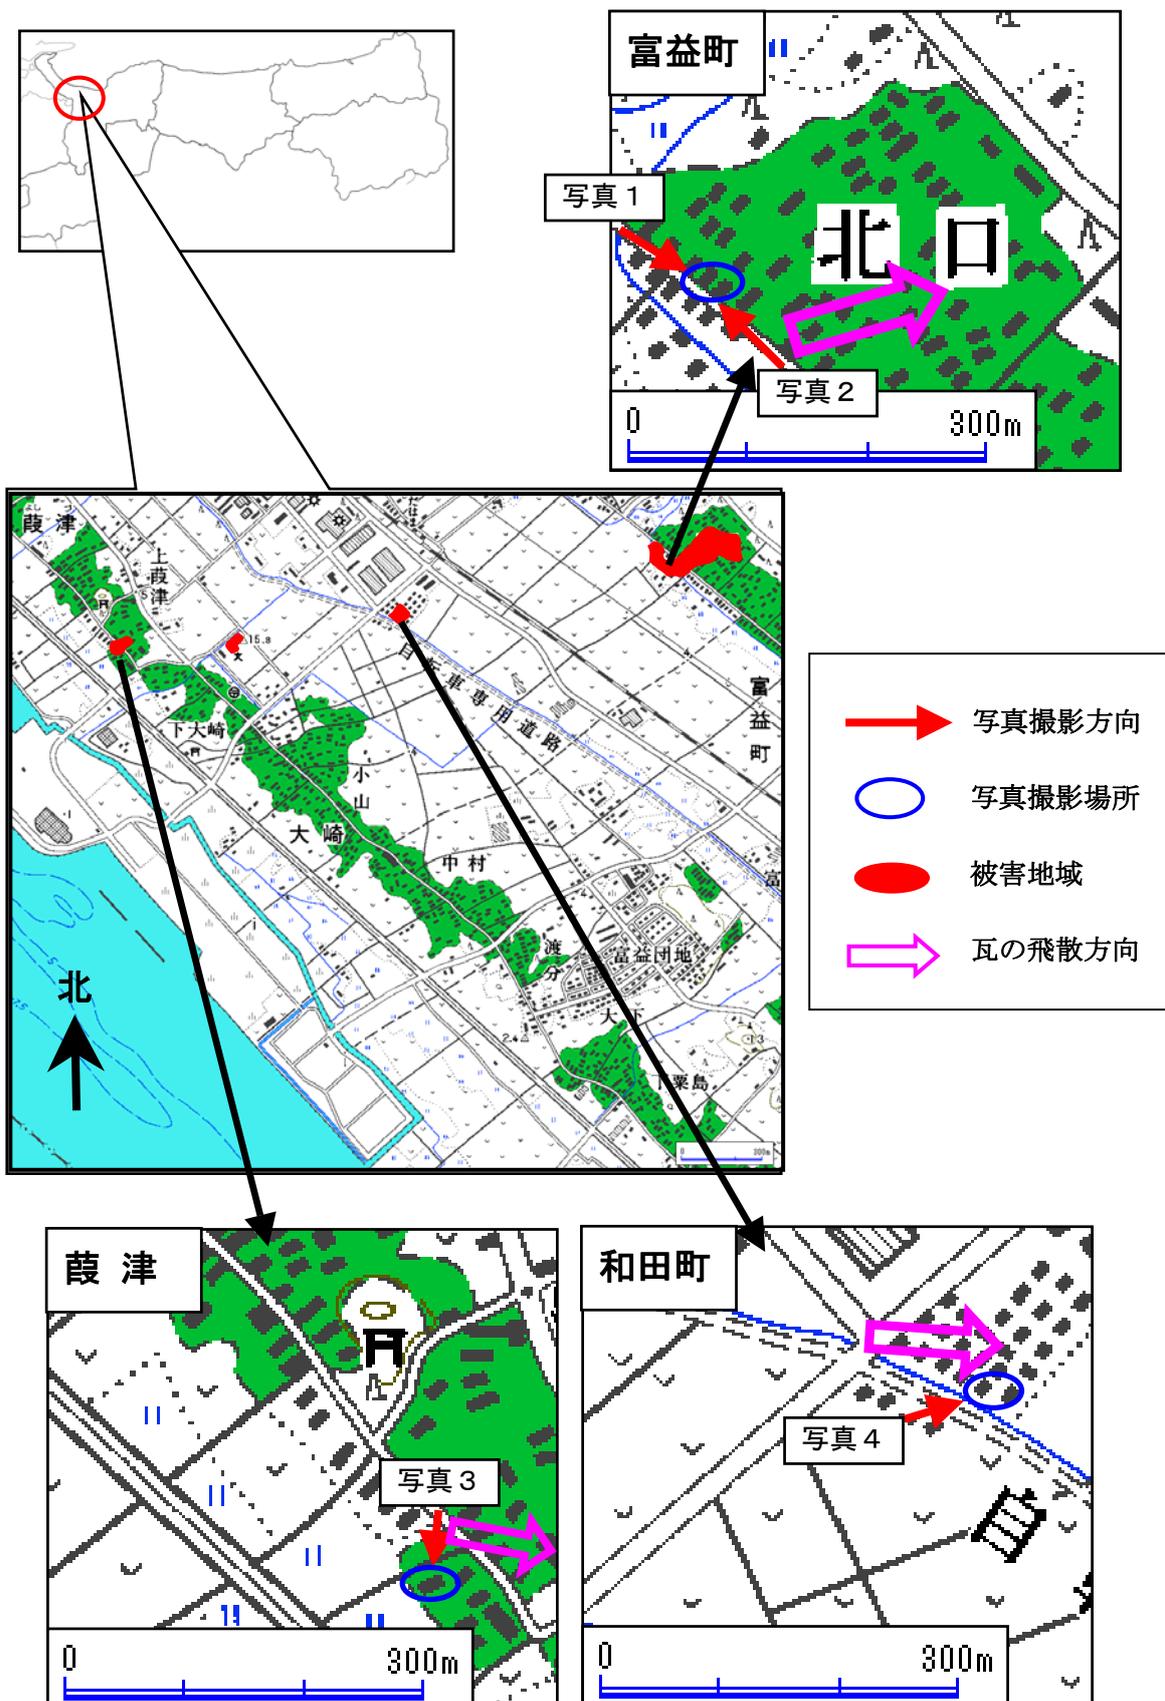
(1) 被害発生地域図【米子市富益町、和田町、葭津（よしづ）】

- ①被害域は直線状（最大幅は約 200m、長さ 2.5 km）に並んでいた。
- ②主な被害箇所は屋根瓦で、その飛散方向は総じて同一方向に飛ばされていた。
- ③立ち木の倒木や枝が折れたような痕跡は見当たらなかった。
- ④被害域の間にはネギ畑があるが強風に煽られたような痕跡は見られなかった。

- ・4 か所の被害域がほぼ一直線上にあることが確認された。
- ・瓦等はほぼ一方向に飛散し、一様な風向の突風であったと推定した。
竜巻やダウンバーストを特徴づける回転性や収束・発散性は確認できなかった。
- ・住民の聞き取り調査では、被害発生時に「“ゴォー”という音を聞いた」という証言が多くあったが竜巻と直接結びつけることはできない。
- ・深夜に発生した突風(被害)のため竜巻の目撃証言は得られなかった。

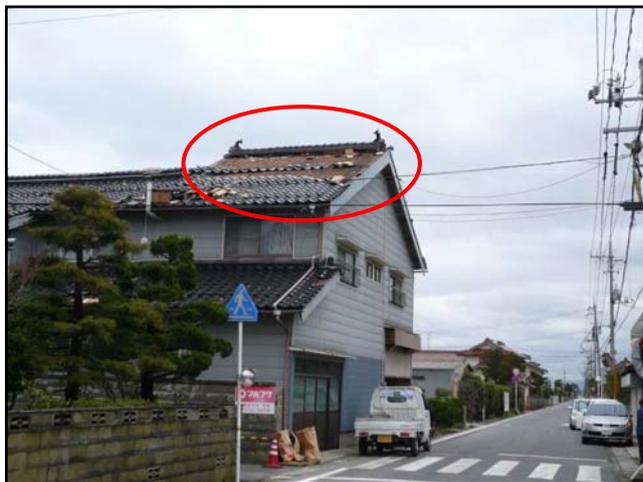
写真 1
屋根瓦が吹き飛ばされた家屋

- ・住家の瓦破損やビニールハウス倒壊などが複数発生していることによる。

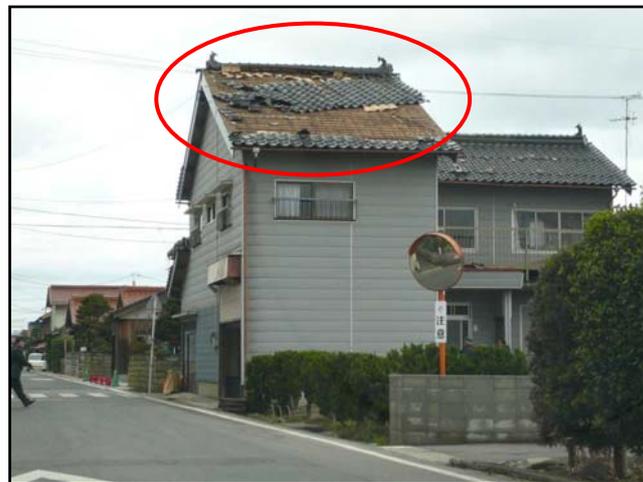
写真 2
屋根瓦が吹き飛ばされた家屋（写真 1 と同じ家屋）

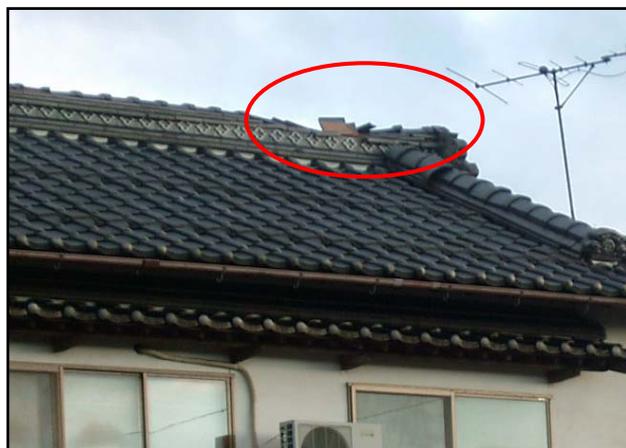
写真 3
屋根瓦が剥離した家屋

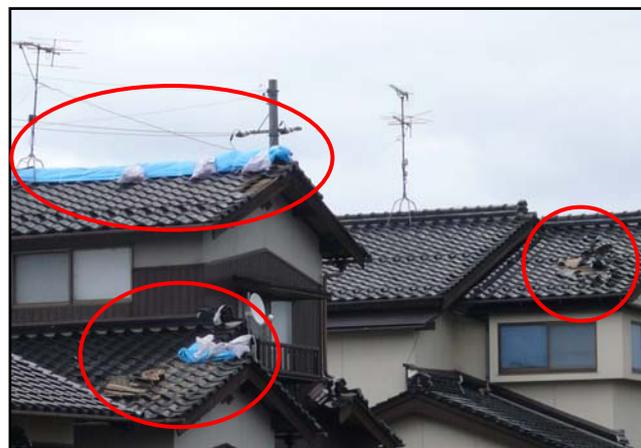
写真 4
屋根瓦が剥離した家屋
