現 地 災 害 調 査 速 報

平成 19 年 7 月 15 日に千葉県匝瑳市で発生した突風害

平成 19 年 7 月 17 日

銚 子 地 方 気 象 台

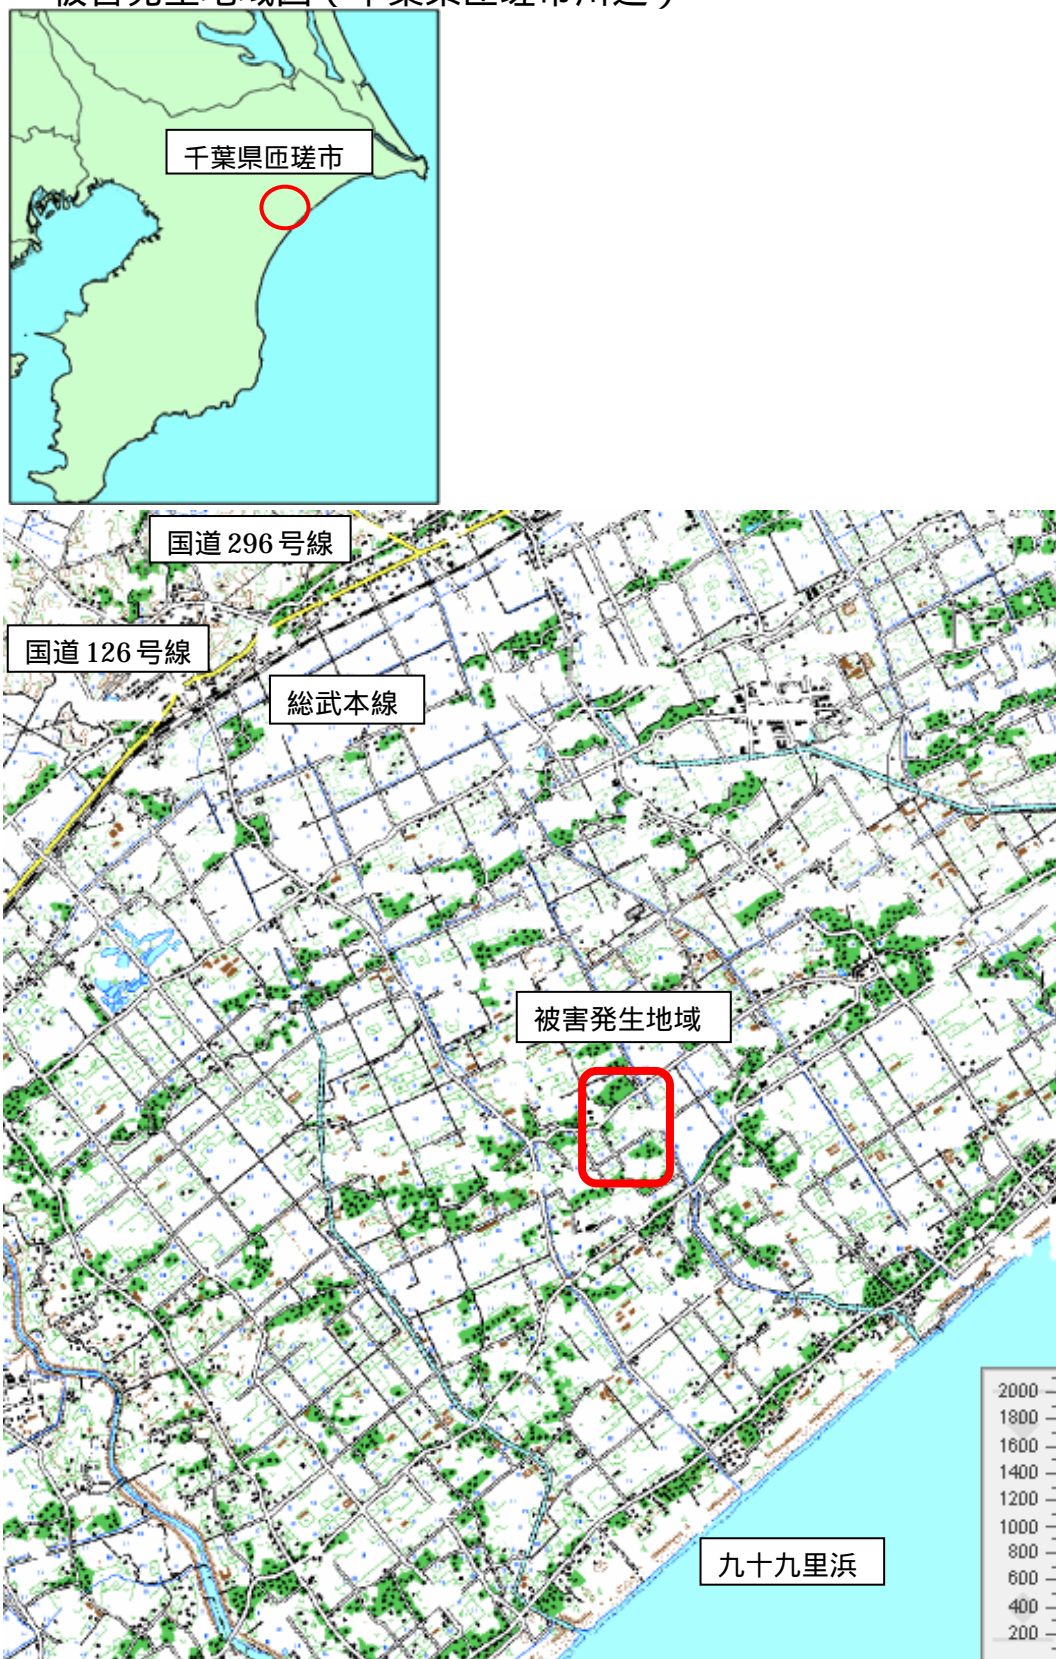
被害発生地域図（千葉県匝瑳市川辺）

千葉県匝瑳市川辺の被害範囲は、南北約 500m の狭い範囲であった。

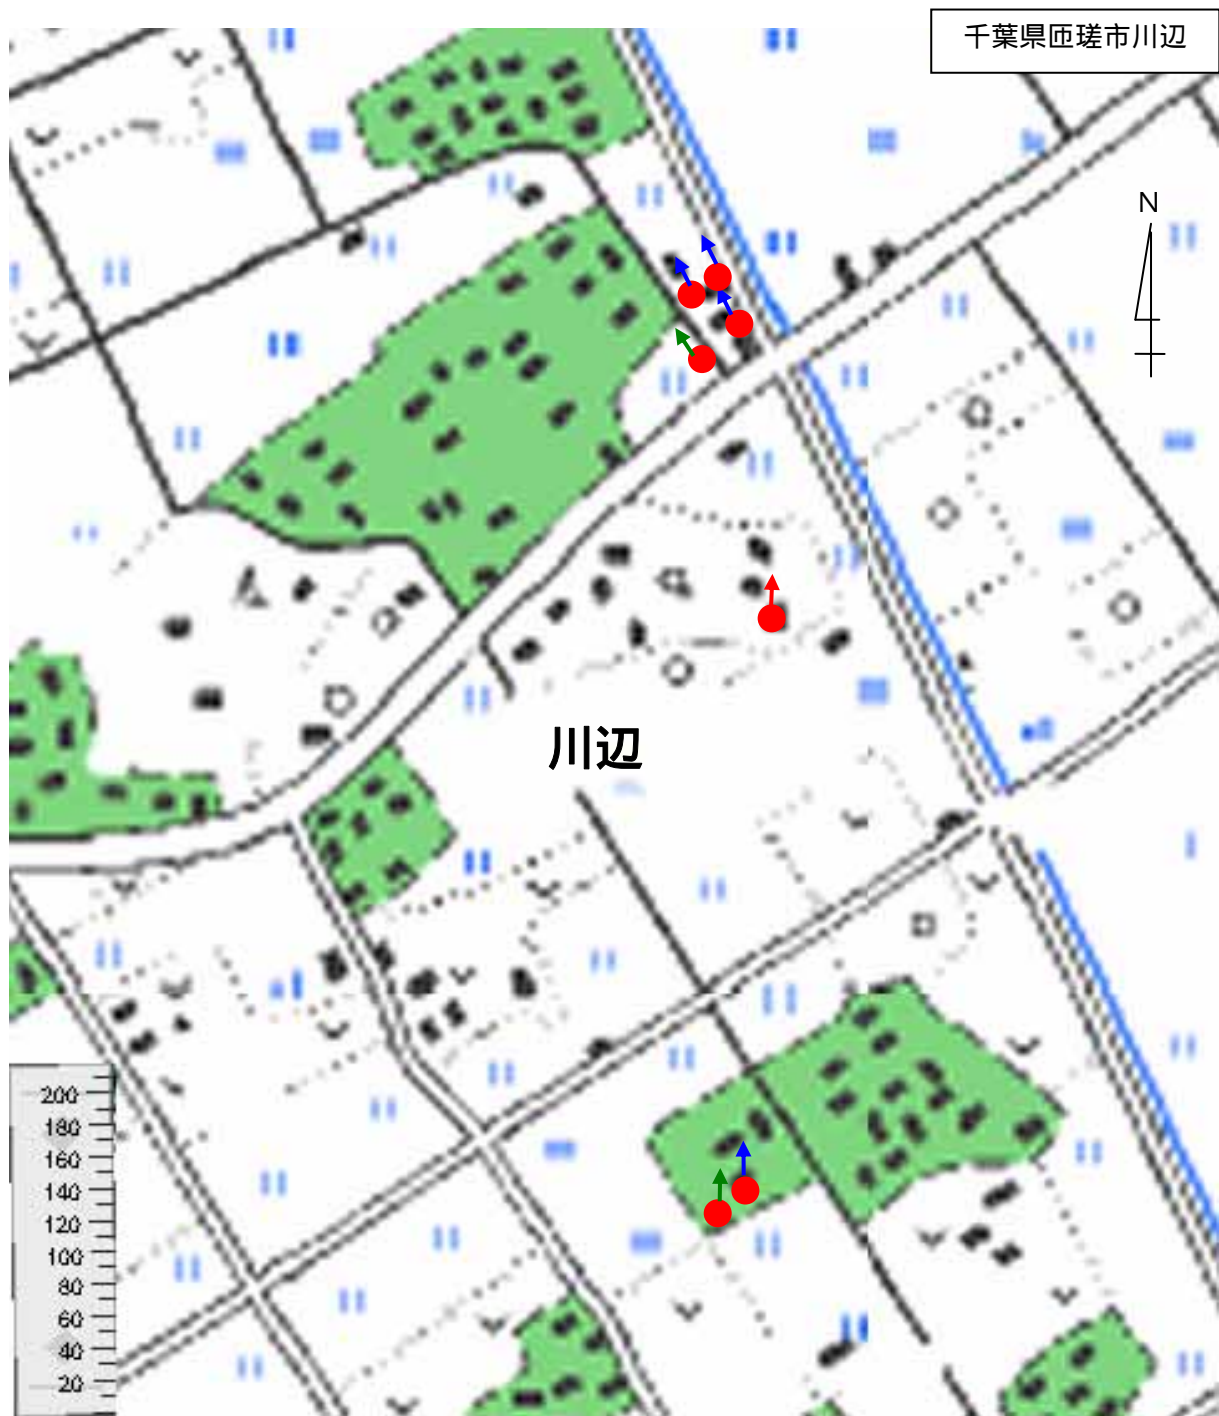
被害発生地域拡大図（千葉県匝瑳市川辺）

- 被害発生箇所
- 車庫の一部が飛んだ方向
- 屋根のトタンや瓦が飛んだ方向
- 木が倒れた方向

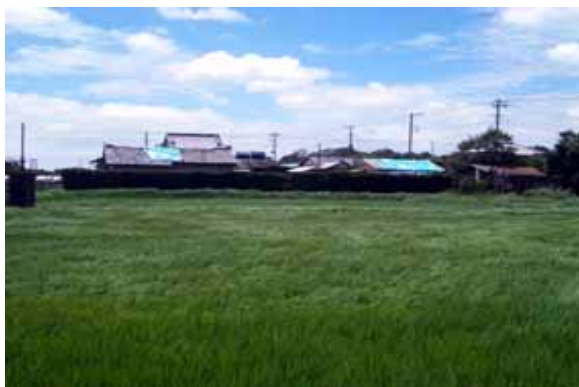
北側の屋根（左は瓦、右はトタン）破損

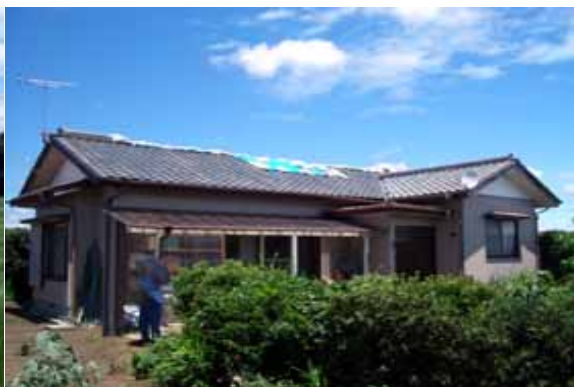
屋根の南側の状態

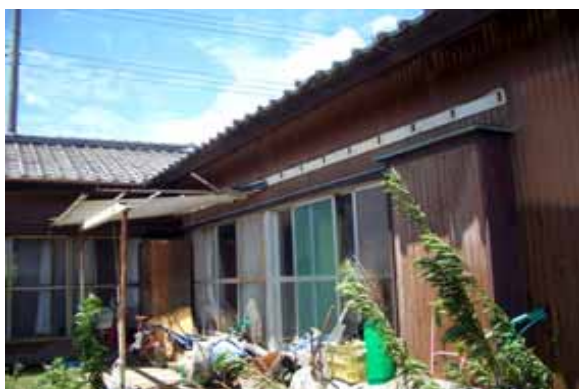
南向きのひさしが飛散

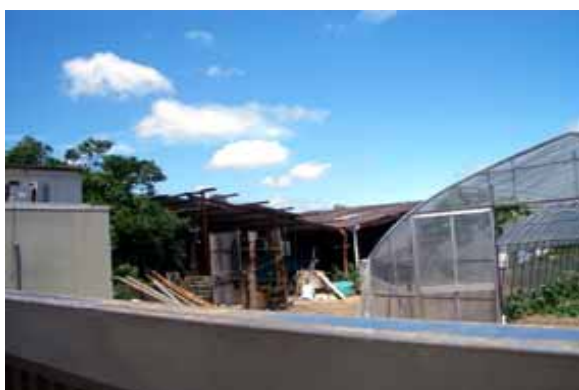
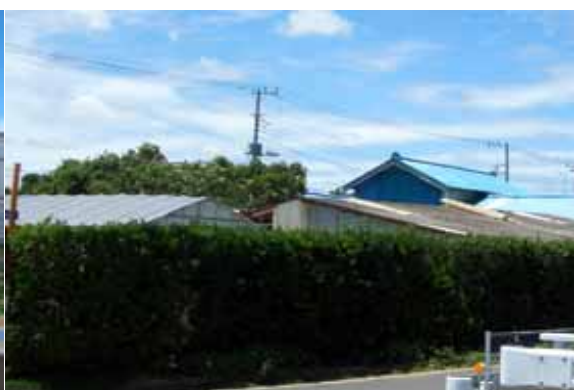
、 南側のビニールハウスは異常ないがその北側のトタン屋根が破損した

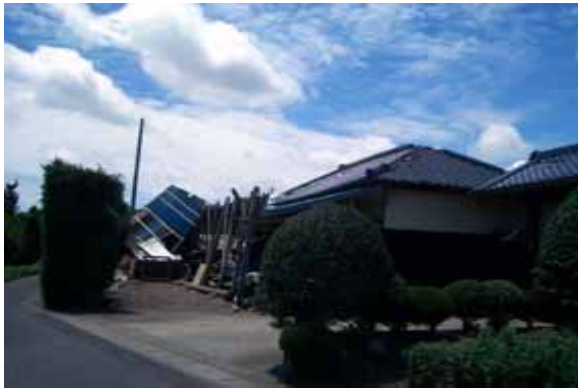
南側の小屋（車庫）が屋根を越え北側の庭に落下

- ・ゴーという音と、ものが落ちる音が聞こえた。
- ・車庫が北側の倉庫の屋根を越えて庭に落ちていた。
- ・雷の音がちょっと聞こえた。
- ・漏斗雲はみていない。

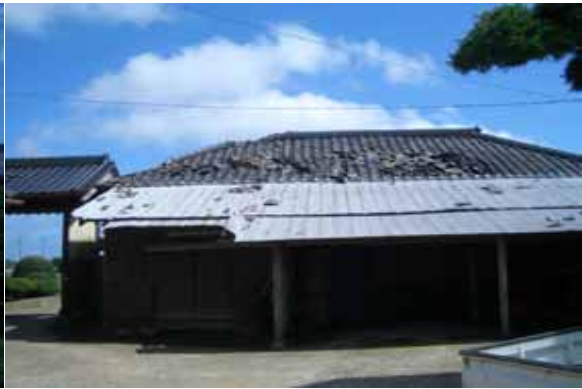
小屋があたり破損した倉庫の屋根

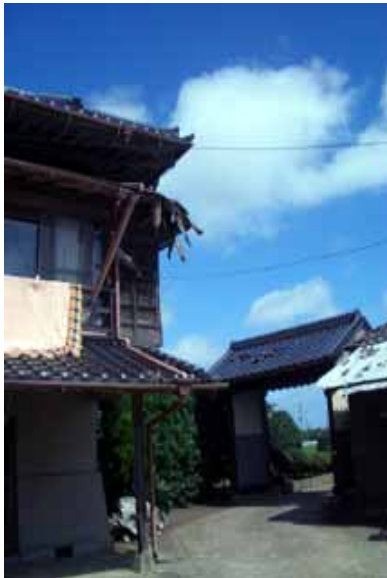
、小屋が当たった母屋二階の屋根

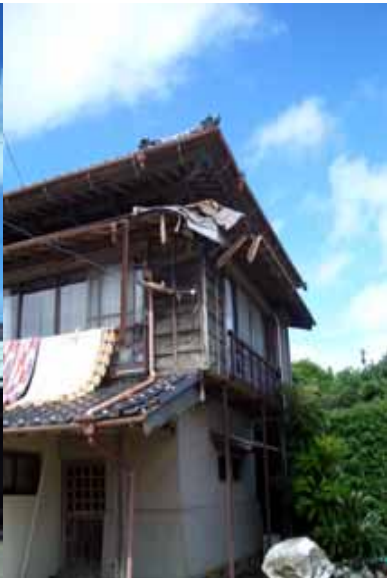
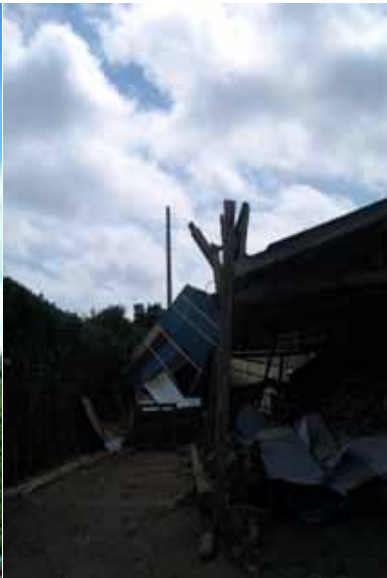
片づけられた小屋の跡

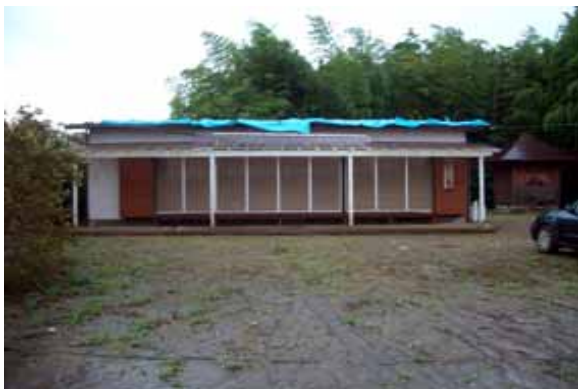
トタン屋根がはがれ北側に落ちた

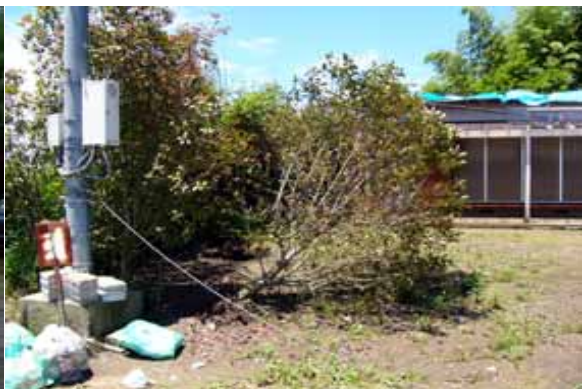
庭木が北向きに倒れた

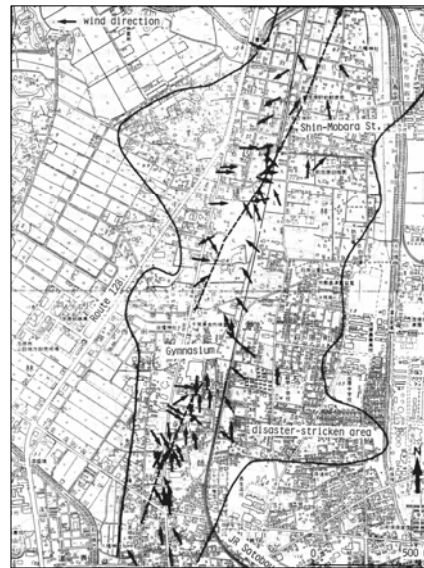
実際の竜巻の移動経路と風向分布

平成2(1990)年12月11日千葉県茂原市で日本では戦後最大級ともいわれる竜巻が発生しました。この図は、地面近くの構造物や畑の作物の倒れ方の調査から推定した竜巻の移動経路(点線)と風向分布(矢印)です。このように、現地調査を行うことで竜巻の移動経路や風向を知ることができます。また被害の程度から竜巻の強さを知ることができます。
