平成 20 年 4 月 9 日に鹿児島県枕崎市で 発生した突風に関する現地調査報告

平成 20 年 4 月 9 日 17 時過ぎ、鹿児島県枕崎市で突風が発生し、ビニールハウス等に被害が発生しました。現地調査の結果、突風は竜巻によるものと推定し、強度は藤田スケールで F0 と推定しました。

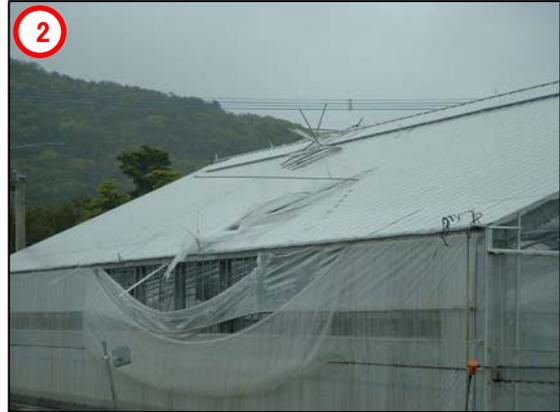
全長 37m のビニールハウスの屋根の天窗が破損し東側のビニールが 13m に渡りめくれている。

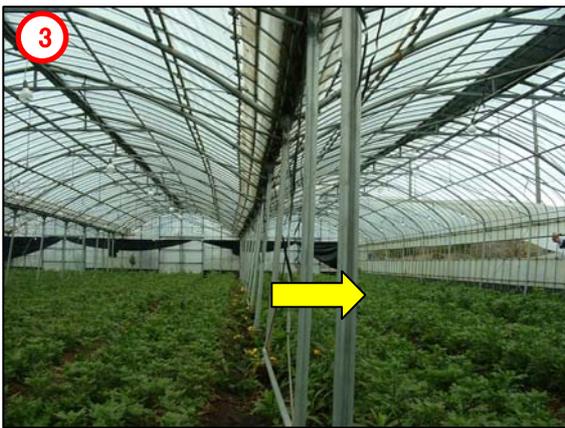
ビニールハウス内の支柱が北側に傾いている。
