現地災害調査報告

平成20年10月27日に新潟県上越市で発生した突風について

平成20年10月30日

新潟地方気象台

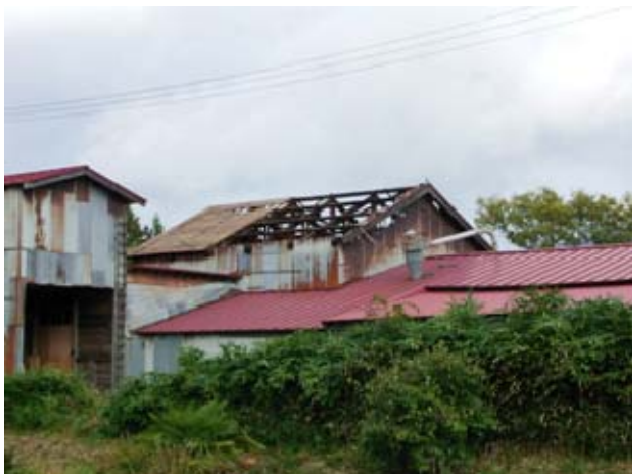
①トタン屋根飛散（南西から撮影）

- ・ 工場などのトタン屋根が複数飛散した。
- ・ ごく根の浅い樹木が倒れた。

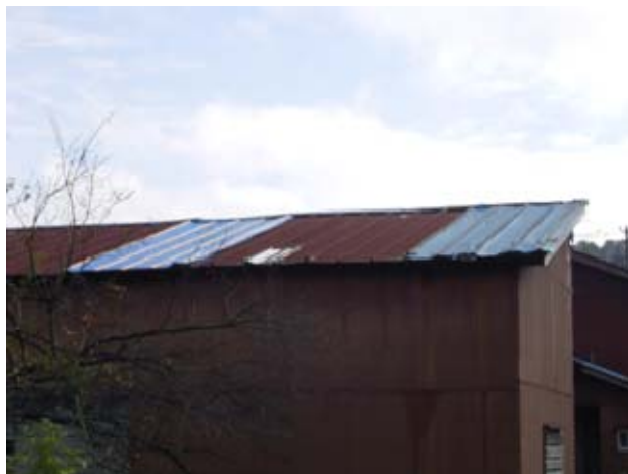
②トタン屋根の破損（北から撮影）

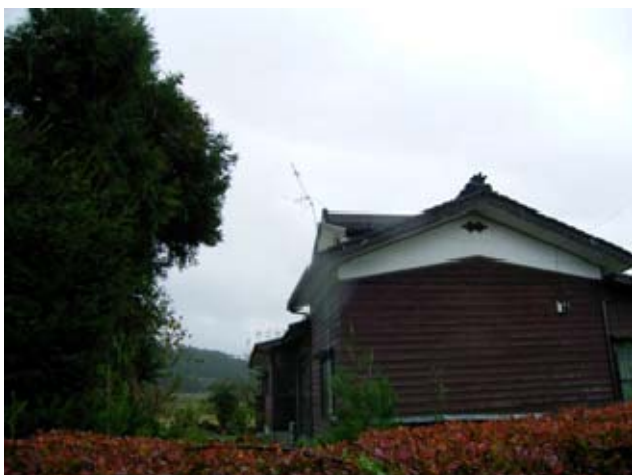
③アンテナの曲がり（西から撮影）

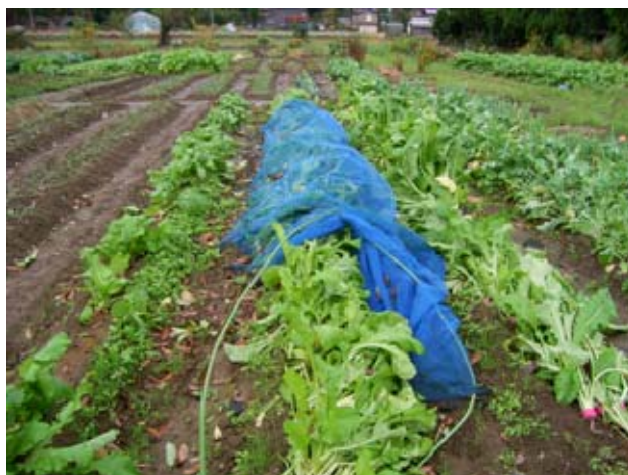
④倒れた野菜（南から撮影）

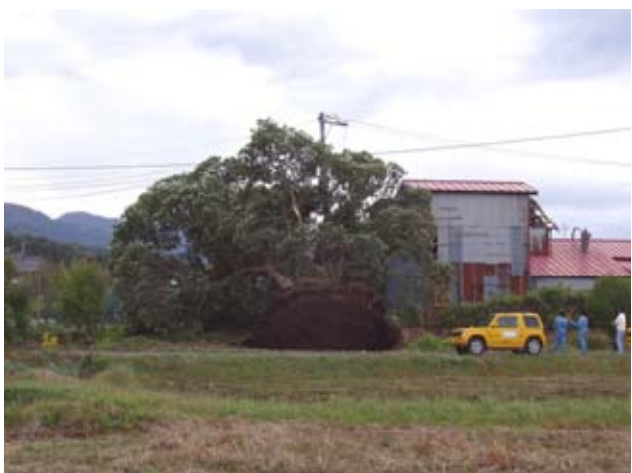
⑤樹木の転倒（西から撮影）※上越市提供

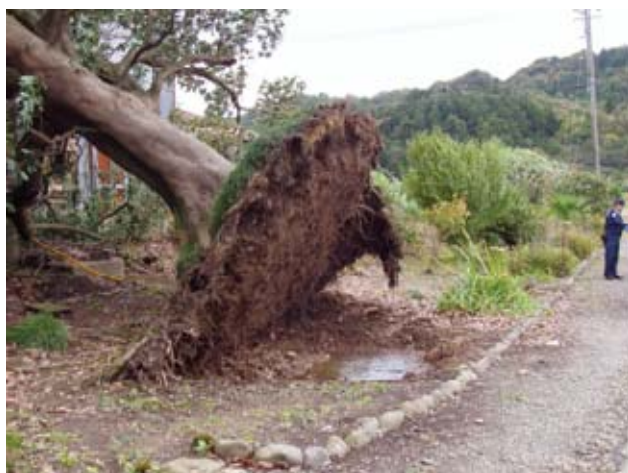
⑥樹木の転倒（北西から撮影）※上越市提供

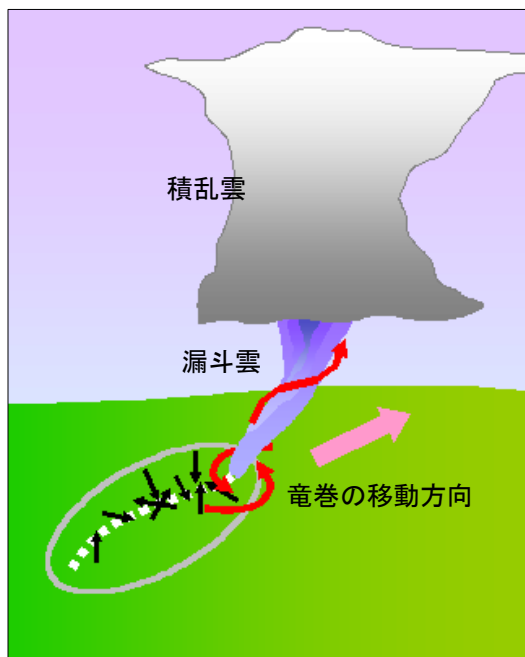
竜巻とその被害の様子

赤矢印は空気の流れ、黒矢印は樹木等の倒壊方向、白点線は竜巻の経路を表しています。竜巻の発生時にはしばしば積乱雲から漏斗状の雲がのびています。竜巻は周囲の空気を吸い上げながら移動しますので、倒壊物等は竜巻の経路に集まる形で残ります。
