現地災害調査報告

平成21年7月3日に山形県米沢市六郷町で発生した突風について

平成21年7月8日

山形地方气象台

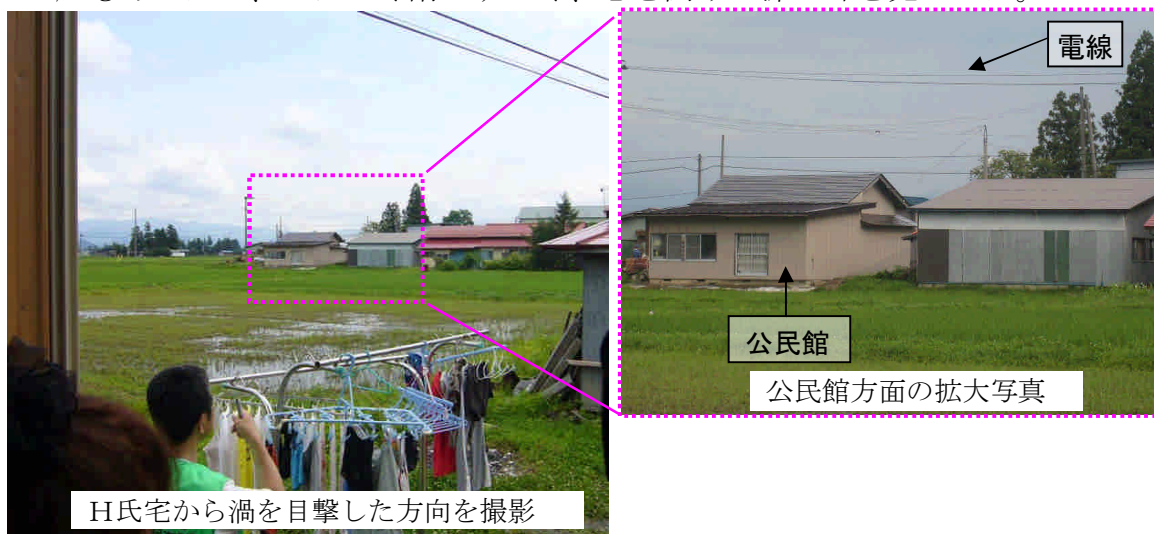
H 氏宅から公民館までは約 100m、公民館の奥、約 30m のところに、屋根が飛散した農機具倉庫がある。目撃証言によると屋根は回転(反時計回り)しながら電線より高いところを飛んでいった。

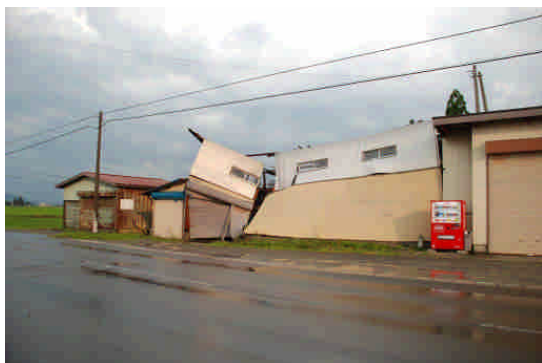
写真 01 農機具倉庫（北側）
（被災直後に住民が撮影）

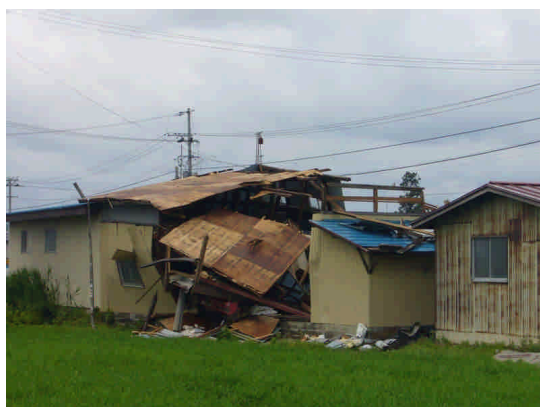
写真 04 農機具倉庫（南東側）

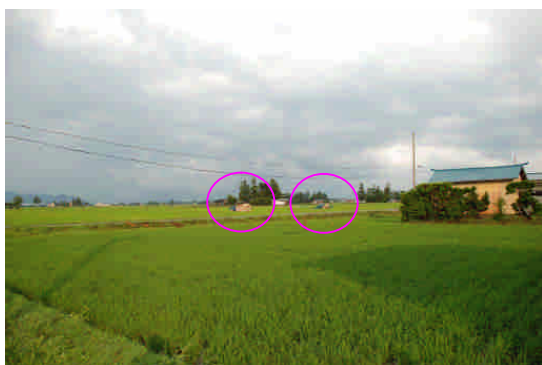
写真 02 農機具倉庫の南東側水田
（○の囲みは飛散した屋根）
（被災直後に住民が撮影）

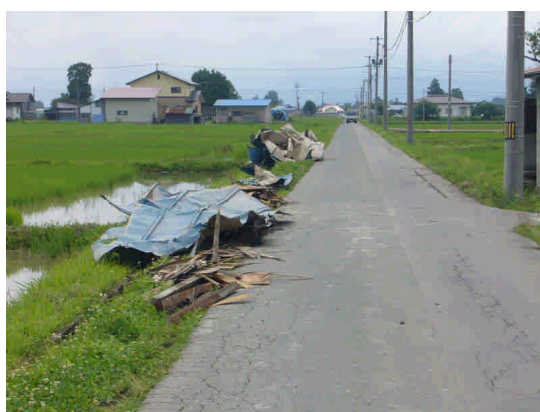
写真 05 農機具倉庫の飛散した屋根（回収後）

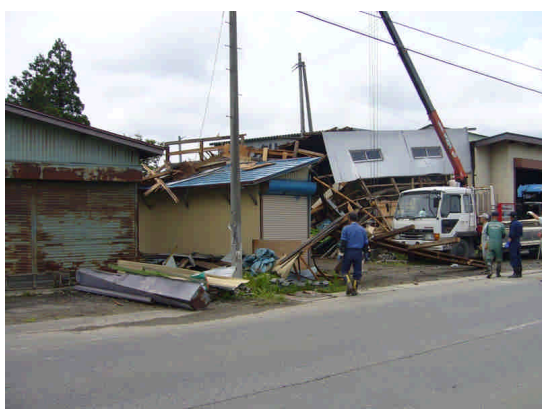
写真 03 農機具倉庫（北側、片付け作業中）

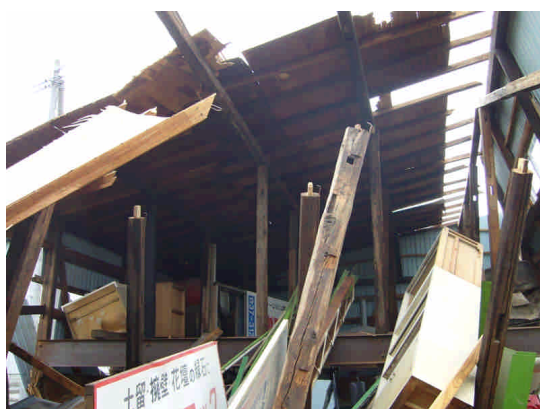
写真 06 農機具倉庫内部

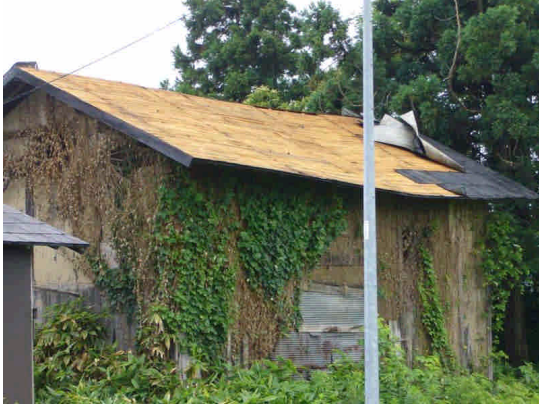
写真07 納屋北側の屋根トタンが南東に飛散

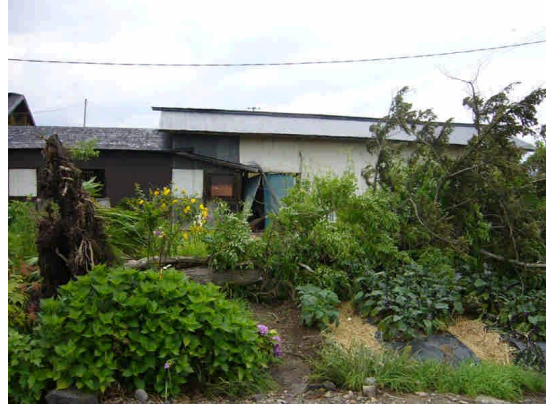
写真10 根の浅いモミの木が東に倒れる

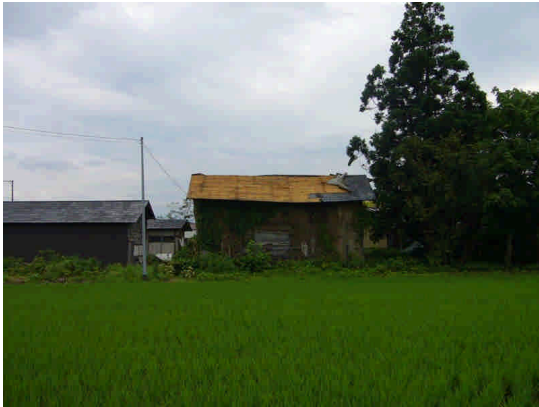
写真08 納屋北側からの全景

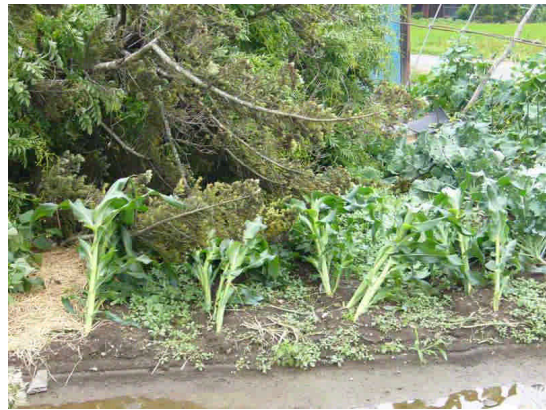
写真11 畑のトウモロコシは北側に倒伏

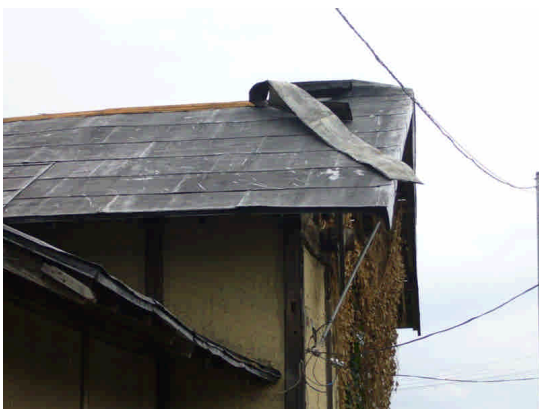
写真09 納屋の屋根の南側

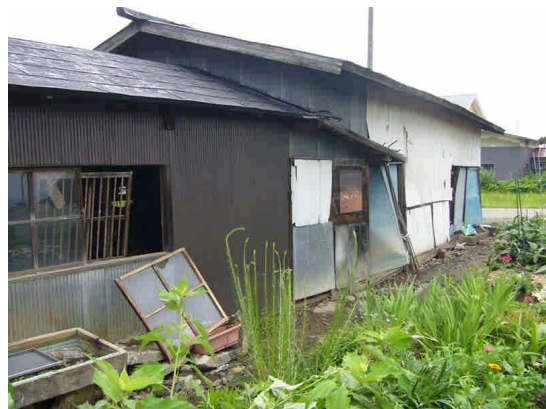
写真12 物置の南側が破損

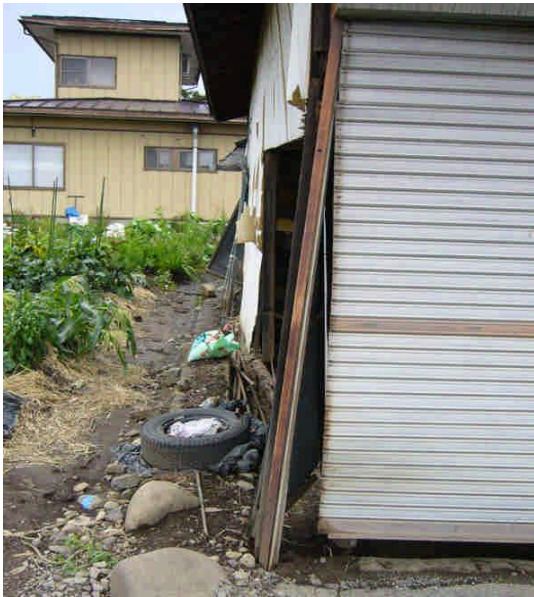
写真 13 車庫の南側破損、シャッターが北にずれる

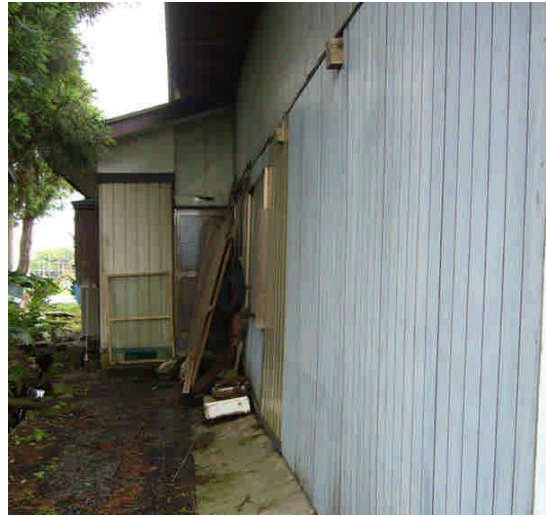
写真 15 民家西側の木製日よけが北に移動

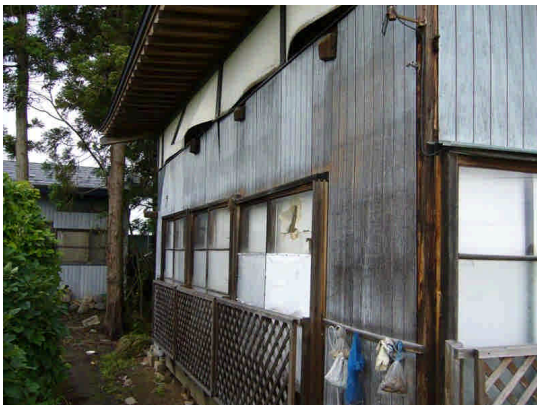
写真 14 民家南側の壁と窓ガラスが破損

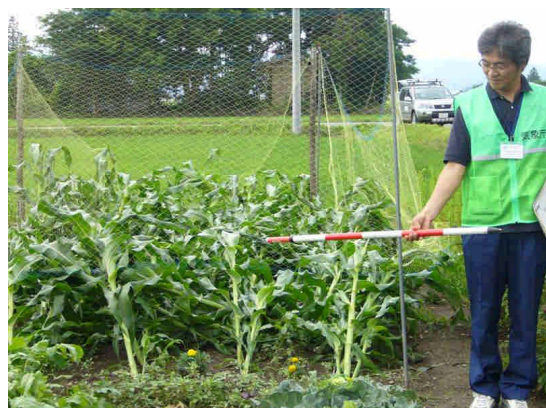
写真 17 畑のトウモロコシが南に倒伏

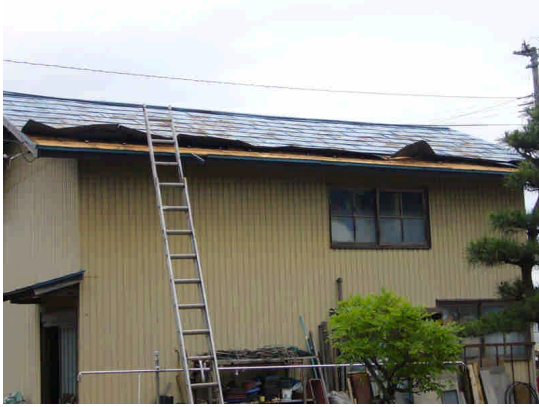
写真 18 納屋の屋根、南側のトタンが剥離

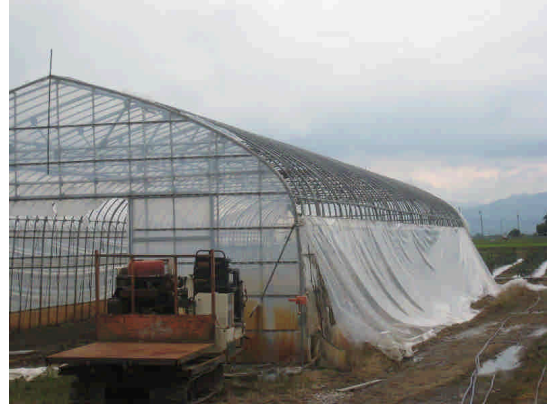
写真 21 農業用ハウスのビニールが剥離

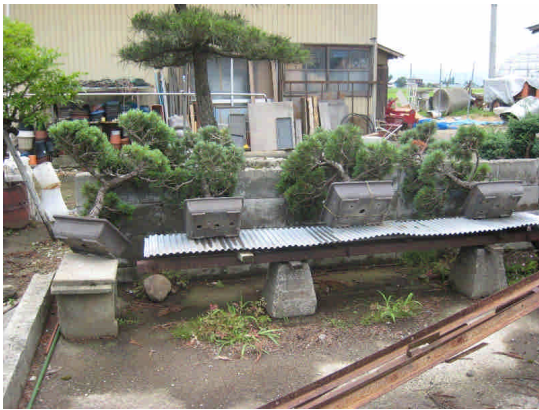
写真 19 盆栽が全て北側に倒れる

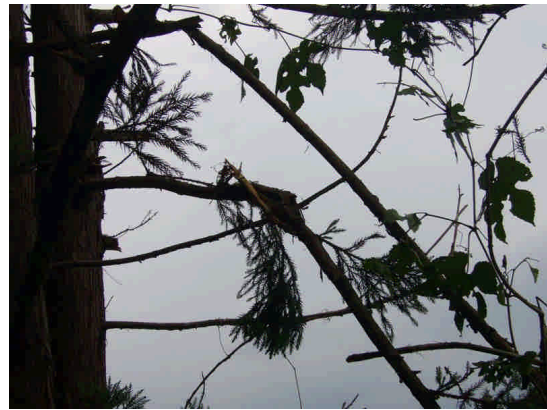
写真 22 神社の杉の枝が折れる

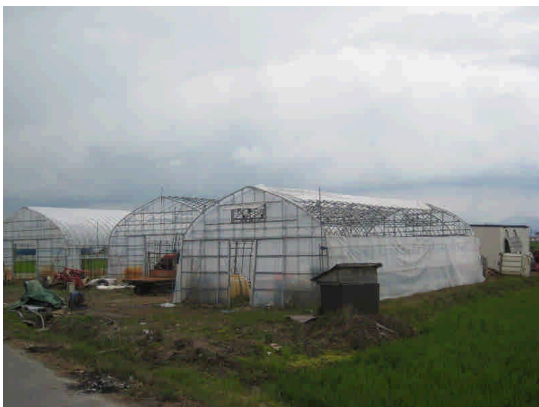
写真 20 農業用ハウスのビニールが南側の
2棟で剥離

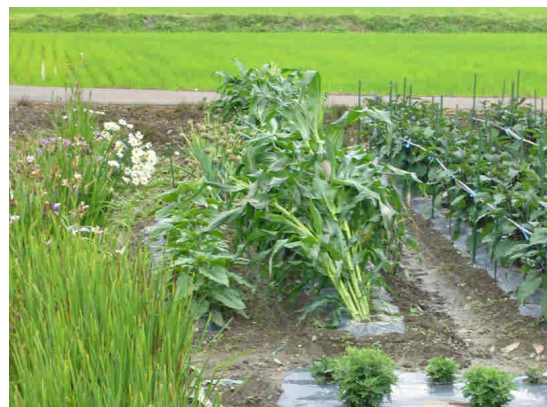
写真 23 畑のトウモロコシが西に倒伏
