平成 22 年 4 月 22 日に宮崎県小林市で発生した
突風について

(現地調査結果の速報)

平成 22 年 4 月 27 日

宮崎地方气象台

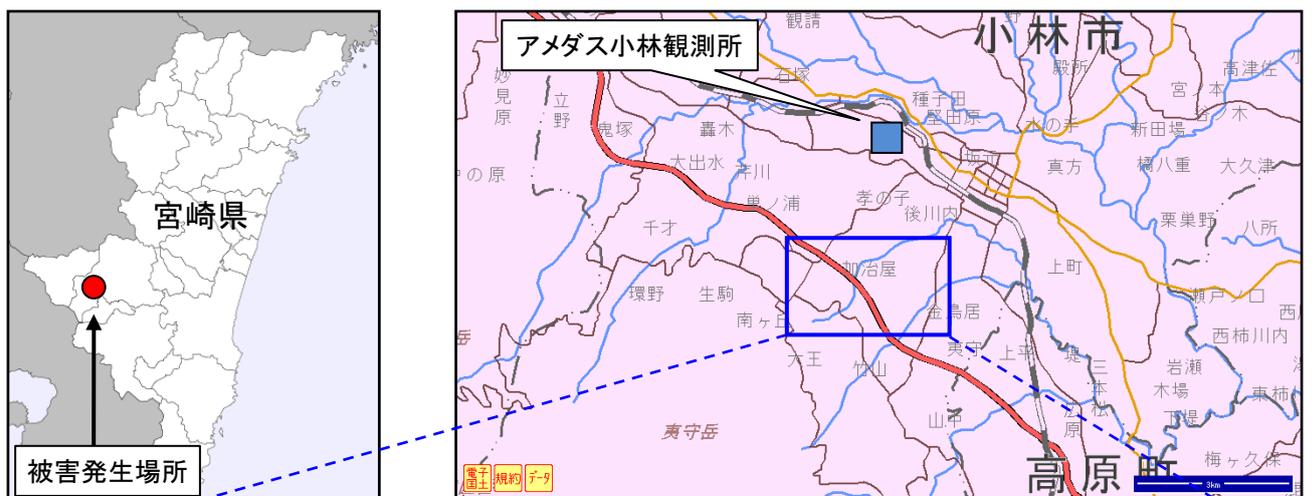
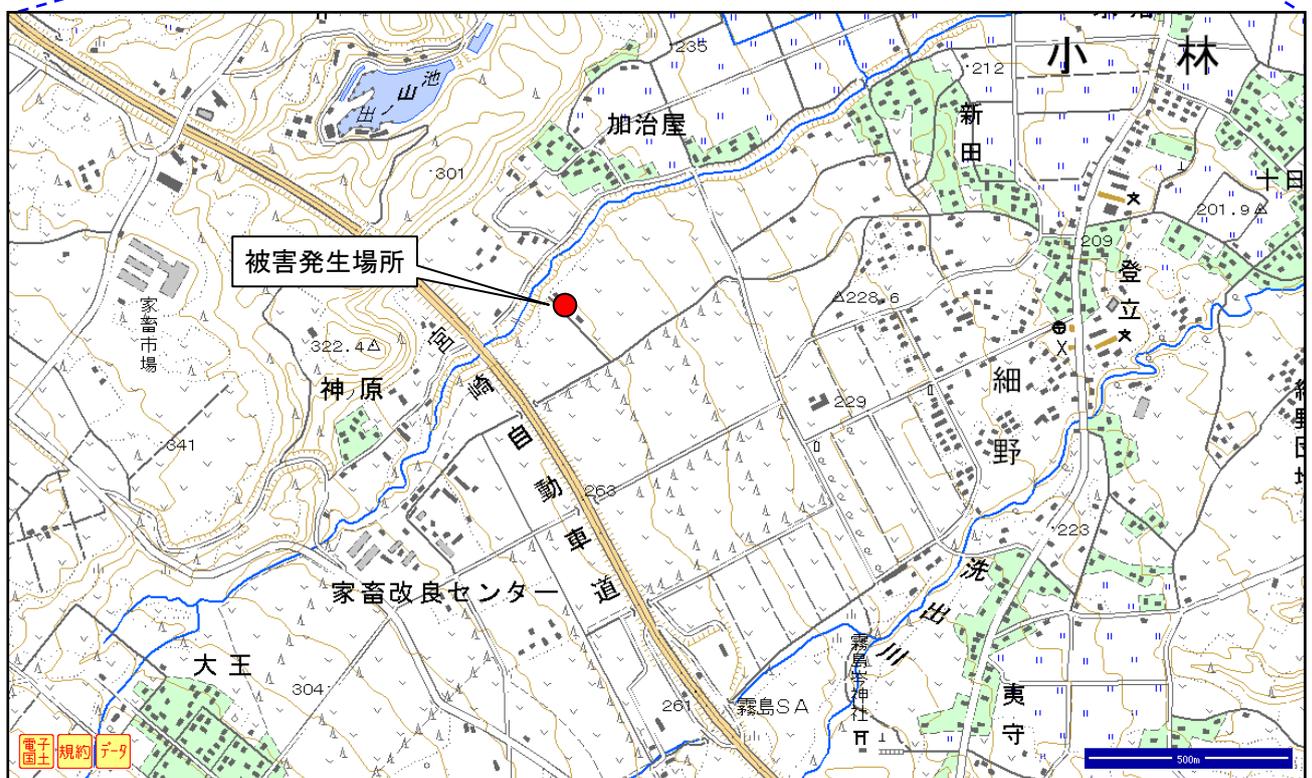
被害分布図

この竜巻による被害は、小林市細野の牛舎2棟であった。

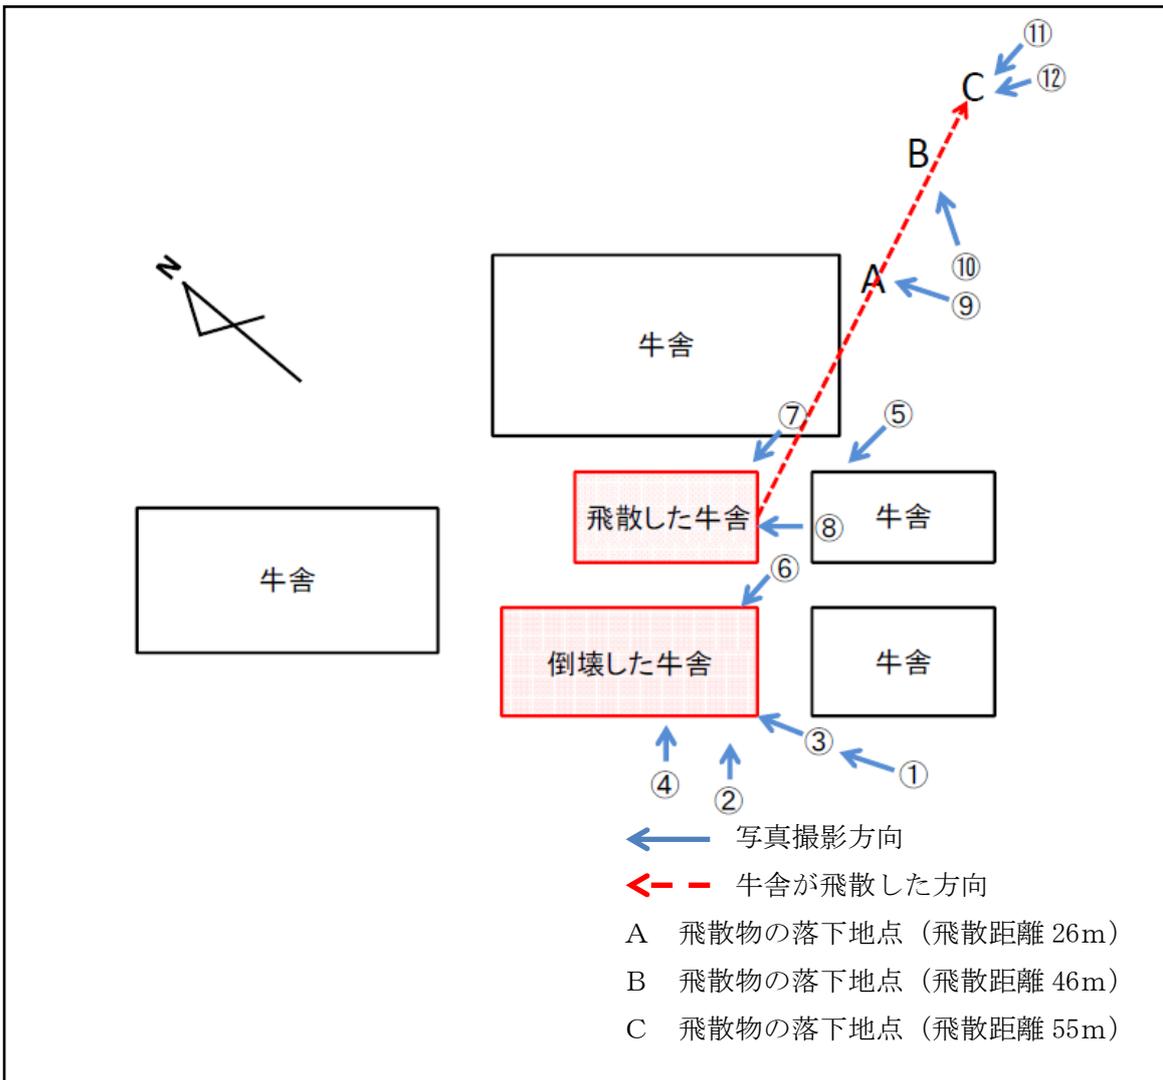
牛舎配置と被害状況図

被害分布図に示す被害発生場所にある牛舎6棟の内、1棟が倒壊、1棟が飛散した。
被害は局所的で、その他の被害はなかった。

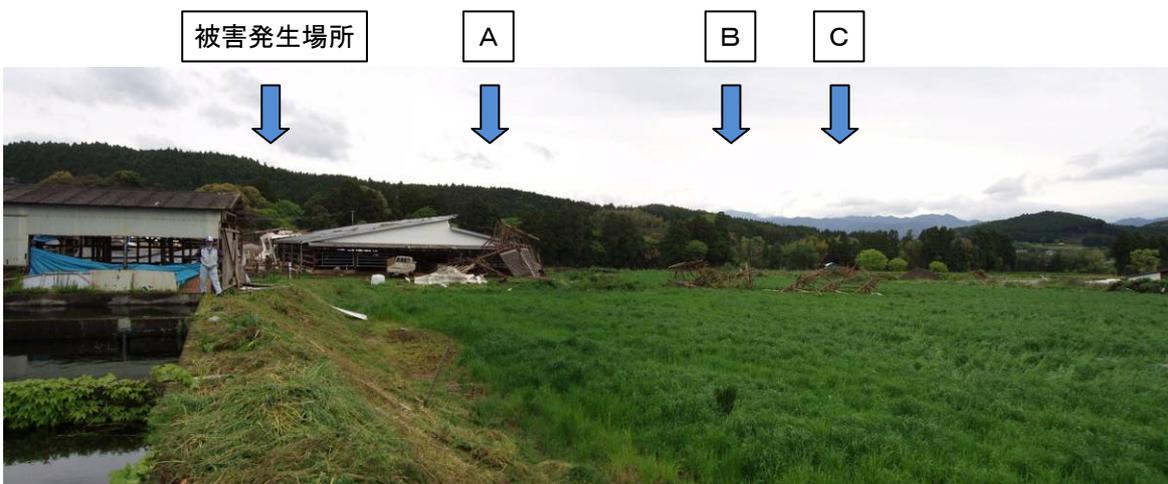
被害発生場所を南東側から撮影

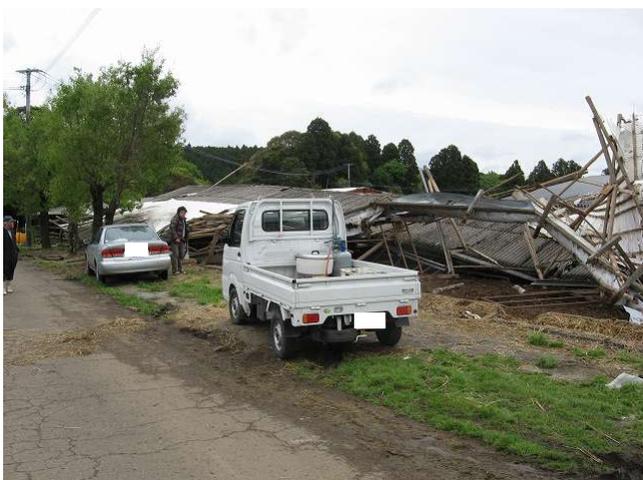
①倒壊した牛舎（南から撮影）

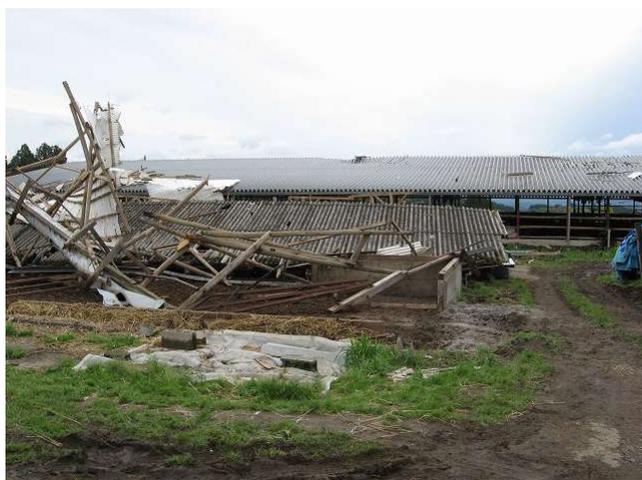
②倒壊した牛舎（南西から撮影）

牛舎は北東方向へ倒壊している

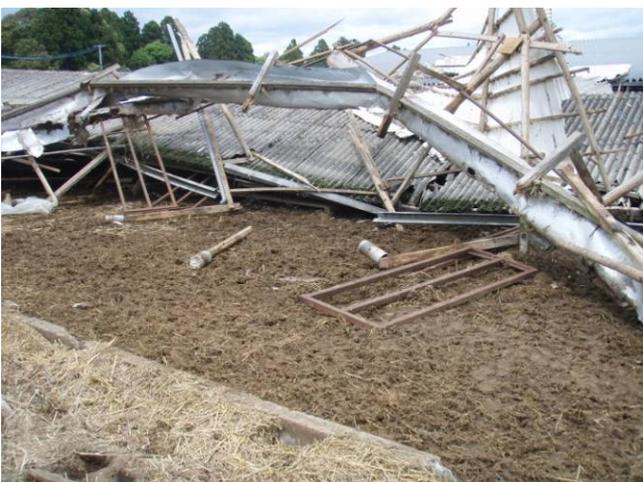
③倒壊した牛舎（南から撮影）

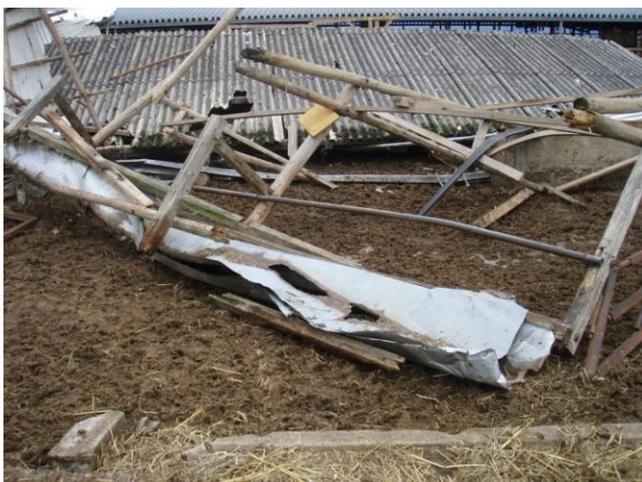
④倒壊した牛舎（南西から撮影）

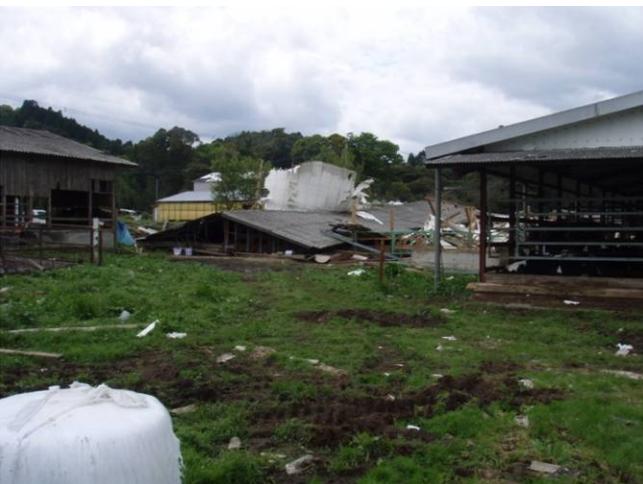
⑤倒壊した牛舎（東から撮影）

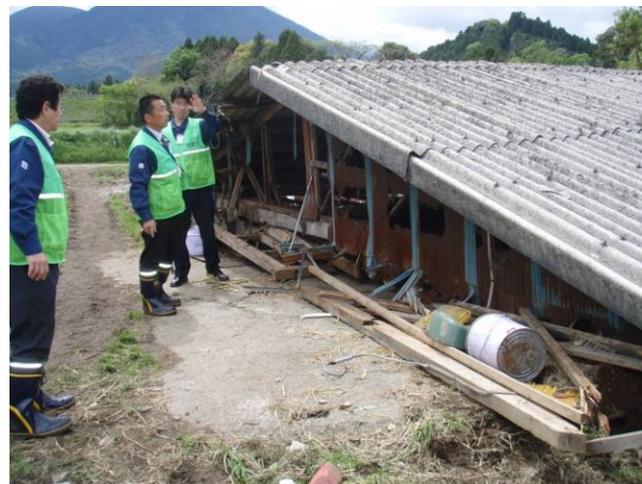
⑥倒壊した牛舎（東から撮影）

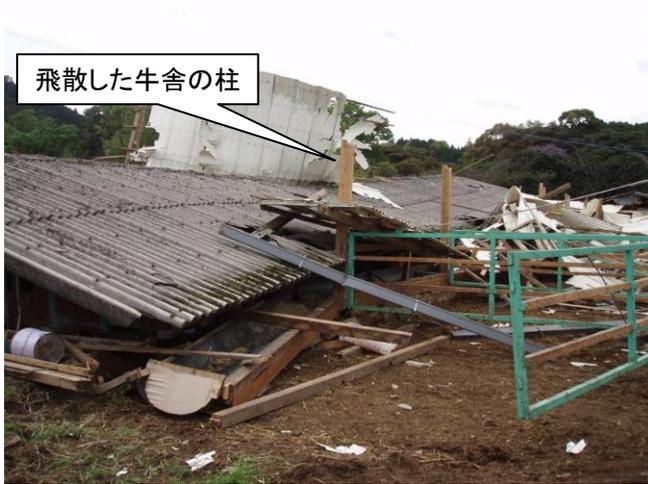
⑦ 飛散した牛舎跡地 (東から撮影)

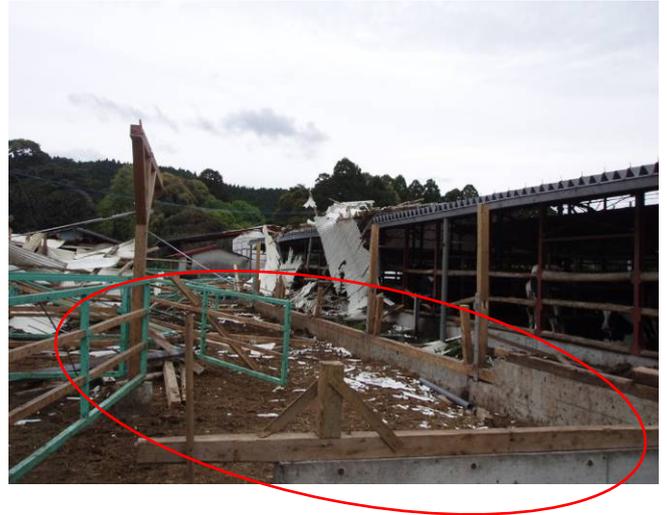
⑧ 飛散した牛舎跡地 (南東から撮影)

赤丸は飛散した牛舎の基礎部分

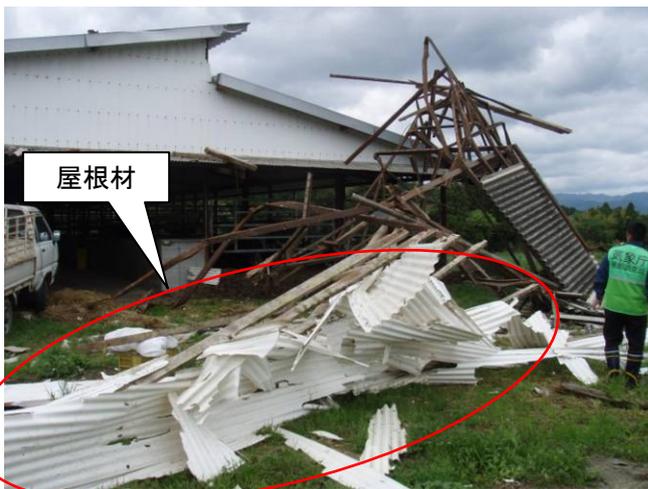
⑨ 飛散した牛舎部材 (A)

屋根部分 (鉄骨) と屋根材 (塩化ビニール波板)

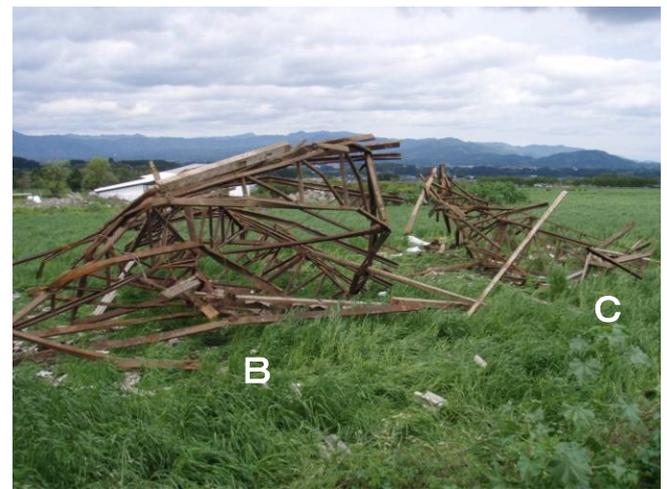
⑩ 飛散した牛舎部材 (B、C)

屋根部分 (鉄骨)

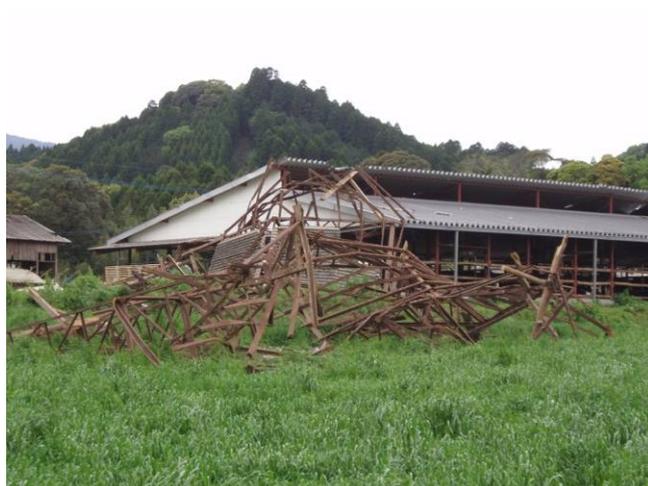
⑪ 飛散した牛舎部材 (C)

屋根部分 (鉄骨)

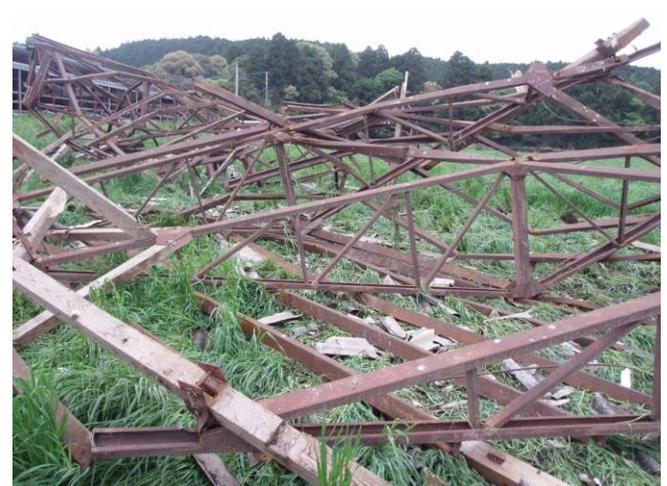
⑫ 飛散した牛舎部材 (C)

屋根部分 (鉄骨)

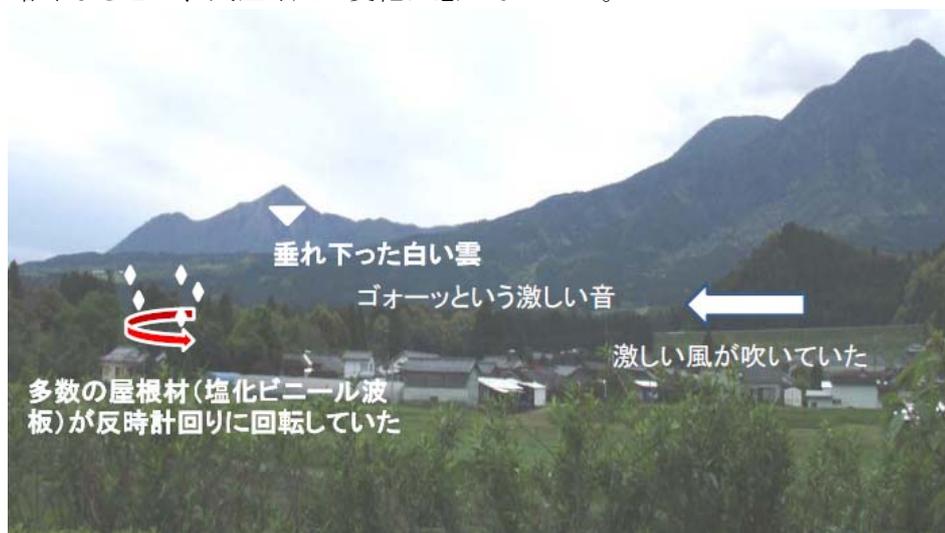
- ・13時までのドラマが終わった後（13時05分頃）に、風のゴォーという激しい音があったので周囲を確認すると、垂れ下がった白い雲（漏斗雲らしいもの）が、高千穂峰の方（南側）に見えた。
- ・その後、バリバリという音が出て、屋根材（塩化ビニール波板）がごみと一緒に舞い上がり、反時計回りに回転していた。
- ・現象は10秒程度で見えなくなった。
- ・雨は降っていなかった。
- ・辺りが暗くなるのか、気温や風の変化は感じなかった。

目撃者証言イメージ図(目撃者宅より撮影)

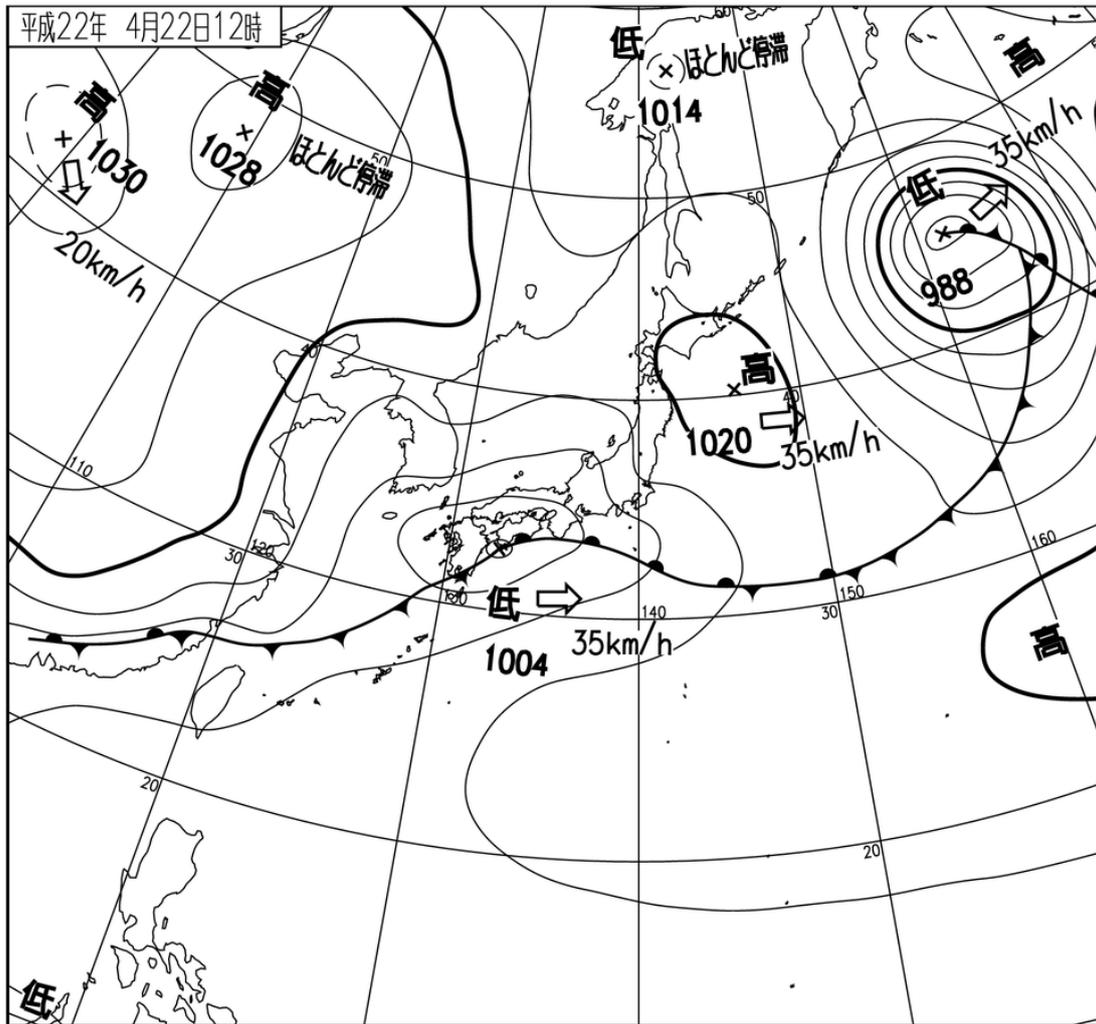
22日12時に、足摺岬付近にある前線を伴った低気圧がゆっくりと東へ進んだ。

このため、前線付近では大気の状態が不安定で積乱雲が発生しやすい状況であった。

平成 22 年 4 月 22 日 12 時の地上天気図

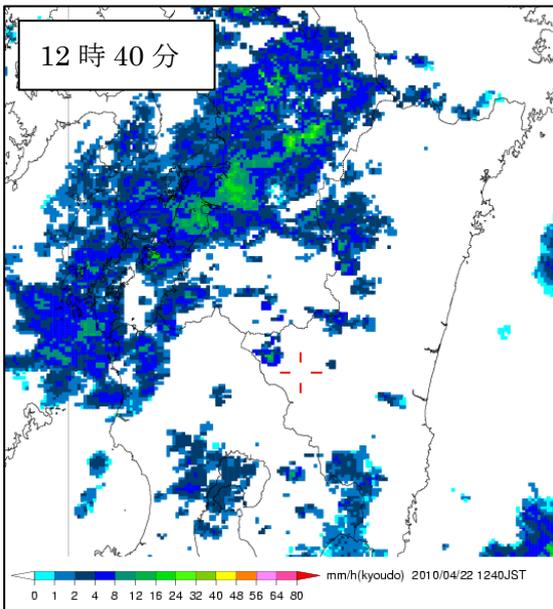
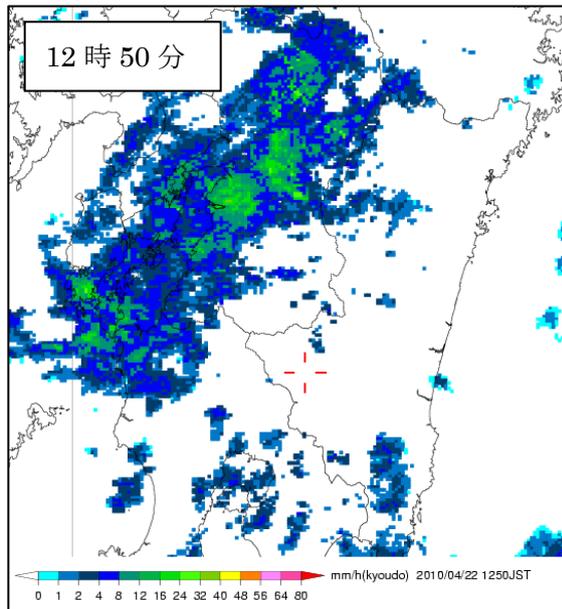
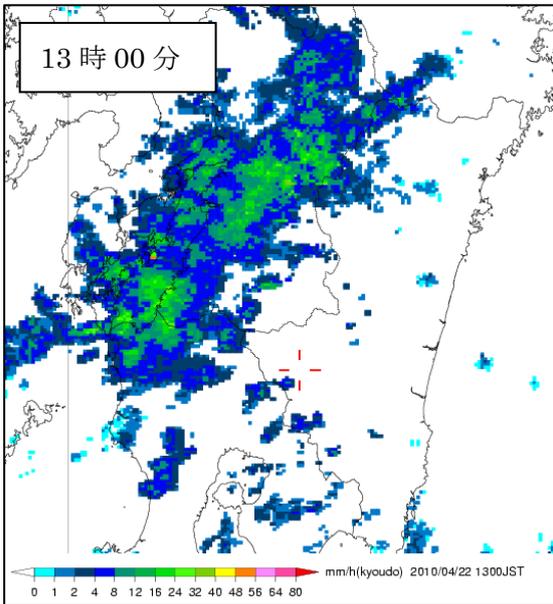
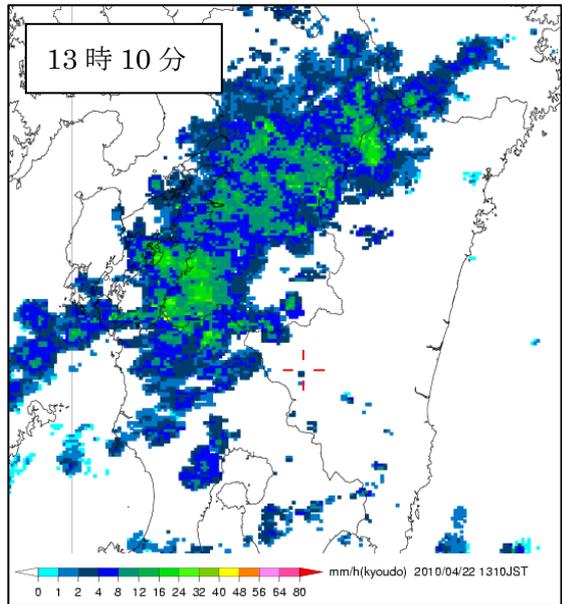
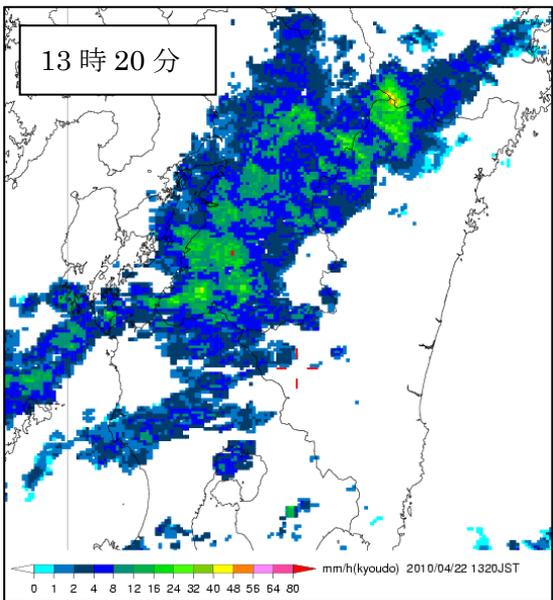
※地図上の十字マークの中心が
被害発生地域

レーダー画像 (22日 12時40分～13時20分)

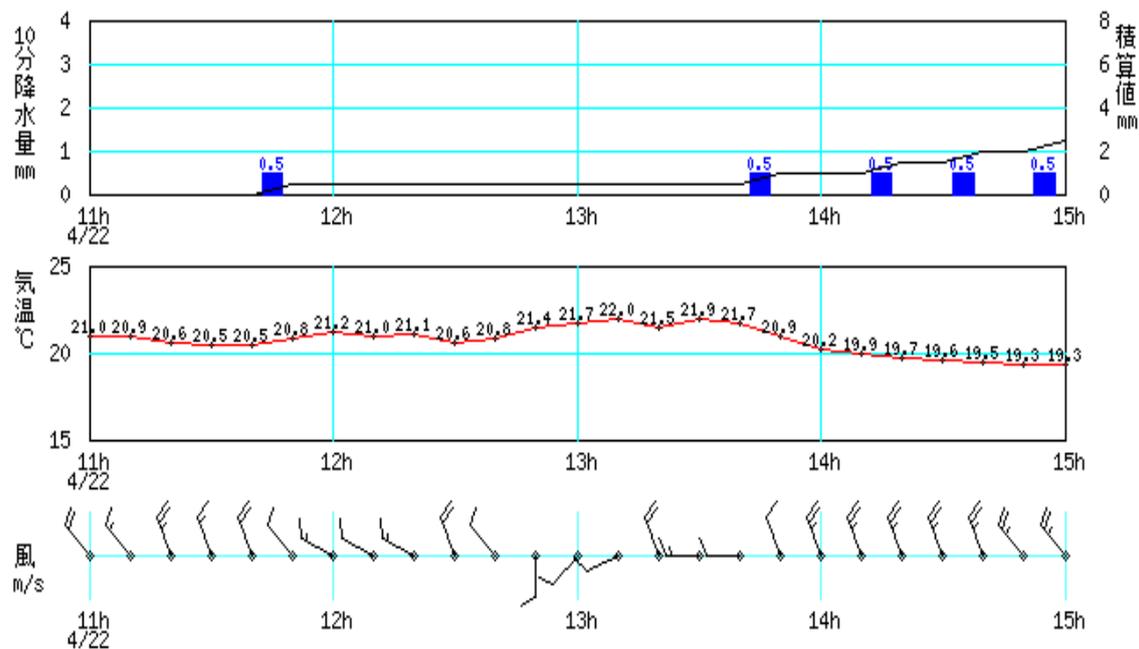
小林 2010年04月22日11時～2010年04月22日15時

小林アメダス観測所の観測データ (4月22日)

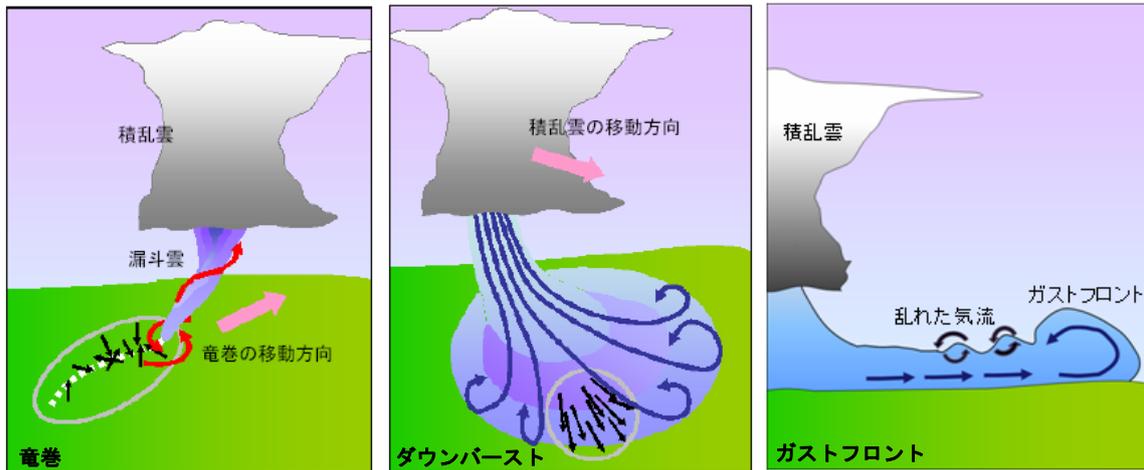
↑竜巻の模式図（左）

赤矢印は空気の流れ、黒矢印は樹木等の倒壊方向、白点線は竜巻の経路を表しています。竜巻の発生時にはしばしば積乱雲から漏斗状の雲がのびています。竜巻は周囲の空気を吸い上げながら移動しますので、倒壊物等は竜巻の経路に集まる形で残ります。

↑ダウンバーストの模式図（中）

青矢印はダウンバーストの空気の流れ、黒矢印は樹木等の倒壊方向です。積乱雲が移動している場合には、このように移動方向の吹き出しのみが強くなる場合がほとんどです。吹き出しの強さに対応して倒壊物の方向も一方向や扇状になることが少なくありません。

↑ガストフロントの模式図（右）

薄青の領域は周囲より冷たくて重い空気を、また、青矢印は冷氣外出流を表しています。黒矢印は乱れた気流を表しています。

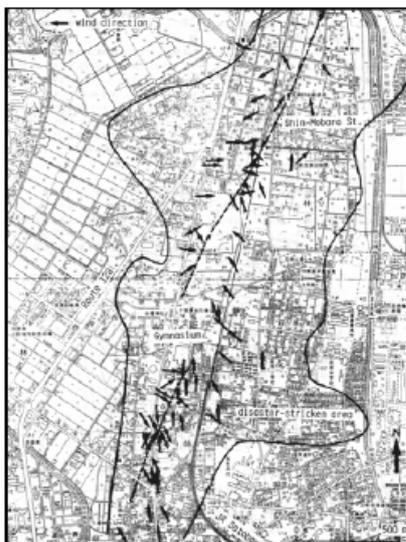
←実際の竜巻の移動経路と風向分布（新野ほか、1991）

平成 2（1990）年 12 月 11 日千葉県茂原市で日本では戦後最大級ともいわれる竜巻が発生しました。この図は、地面近くの構造物や畑の作物の倒れ方の調査から推定した竜巻の移動経路（点線）と風向分布（矢印）です。このように、現地調査を行うことで竜巻の移動経路や風向を知ることができます。また被害の程度から竜巻の強さを知ることができます。

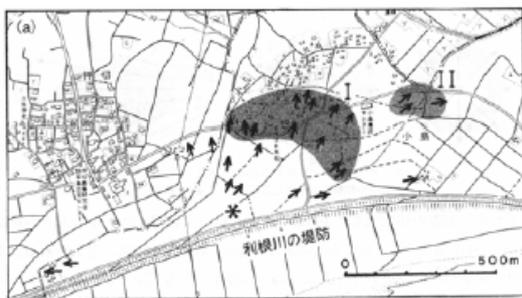
←実際のダウンバーストの被害（大野、2001）

平成 2（1990）年 7 月 19 日午後、埼玉県妻沼町で発生したダウンバーストの被害の調査結果です。矢印はとうもろこしや樹木が倒れたり、屋根が飛んだ方向を示しています。*印のところから放射状に被害が広がっています。影域は被害が甚大な領域で、大木が折れたり家屋が倒壊したりしました。
