現地災害調査速報

平成22年12月3日に千葉県鴨川市で発生した突風について

平成22年12月9日

銚子地方气象台
東京管区气象台

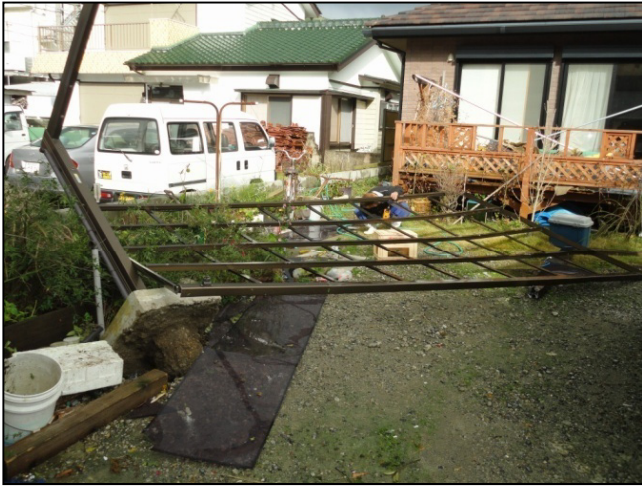
①カーポートの倒壊

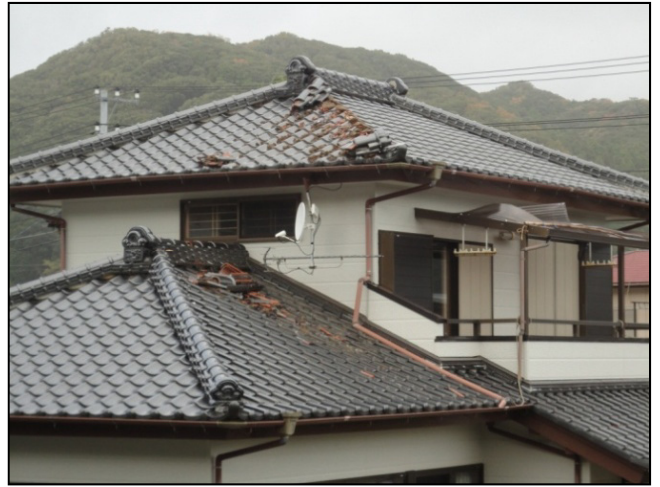
②屋根から剥がれて落下した瓦

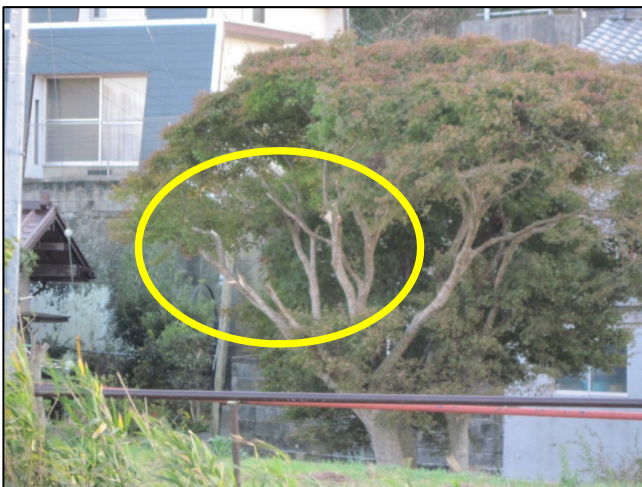
③樹木の枝の折損

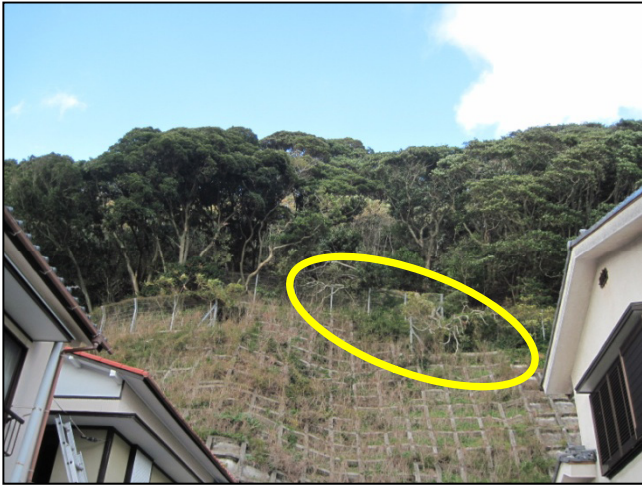
④崖上の倒木
(黄色の線で囲んだところが倒木)

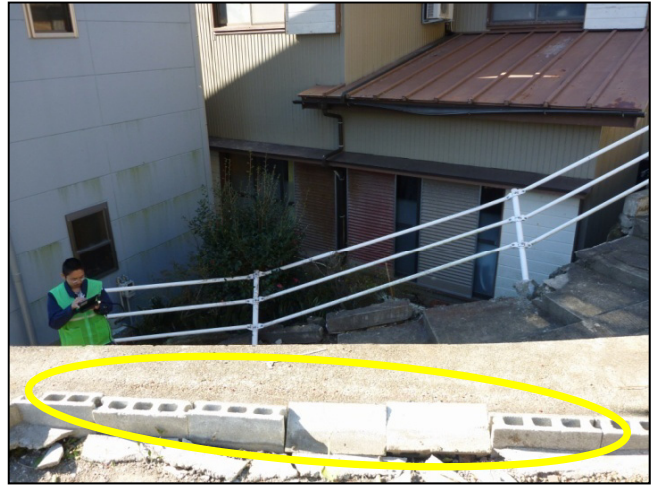
⑤飛ばされた物置跡と飛散物(物置)
による柵の損壊跡

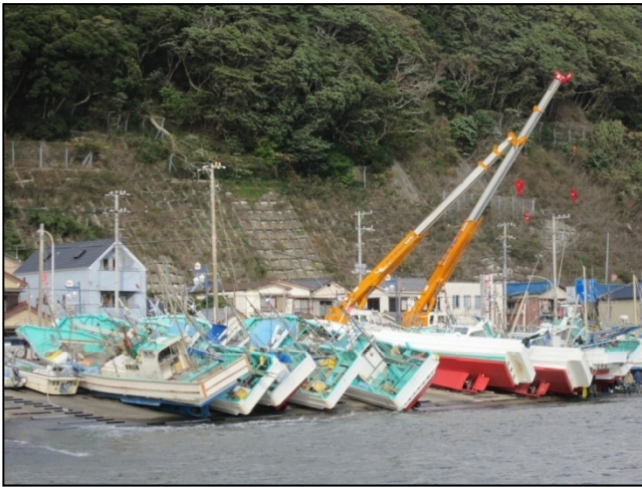
⑥陸揚げしていた漁船の横倒

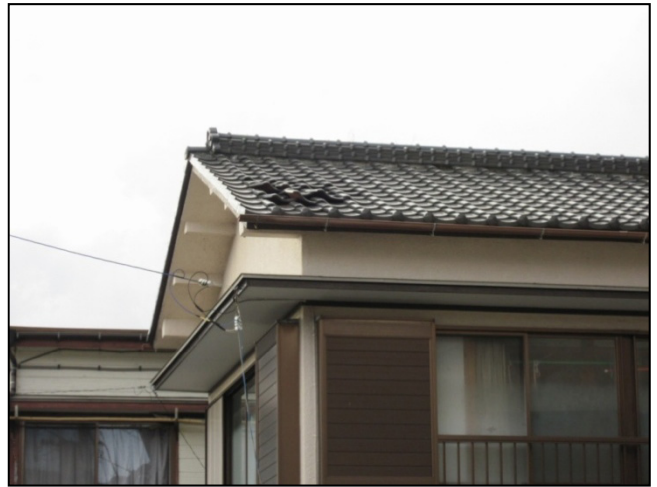
⑦屋根瓦の被害
