現地災害調査速報

平成24年10月17日に静岡県藤枝市で発生した突風
について

平成24年10月23日

静岡地方气象台
東京管区气象台

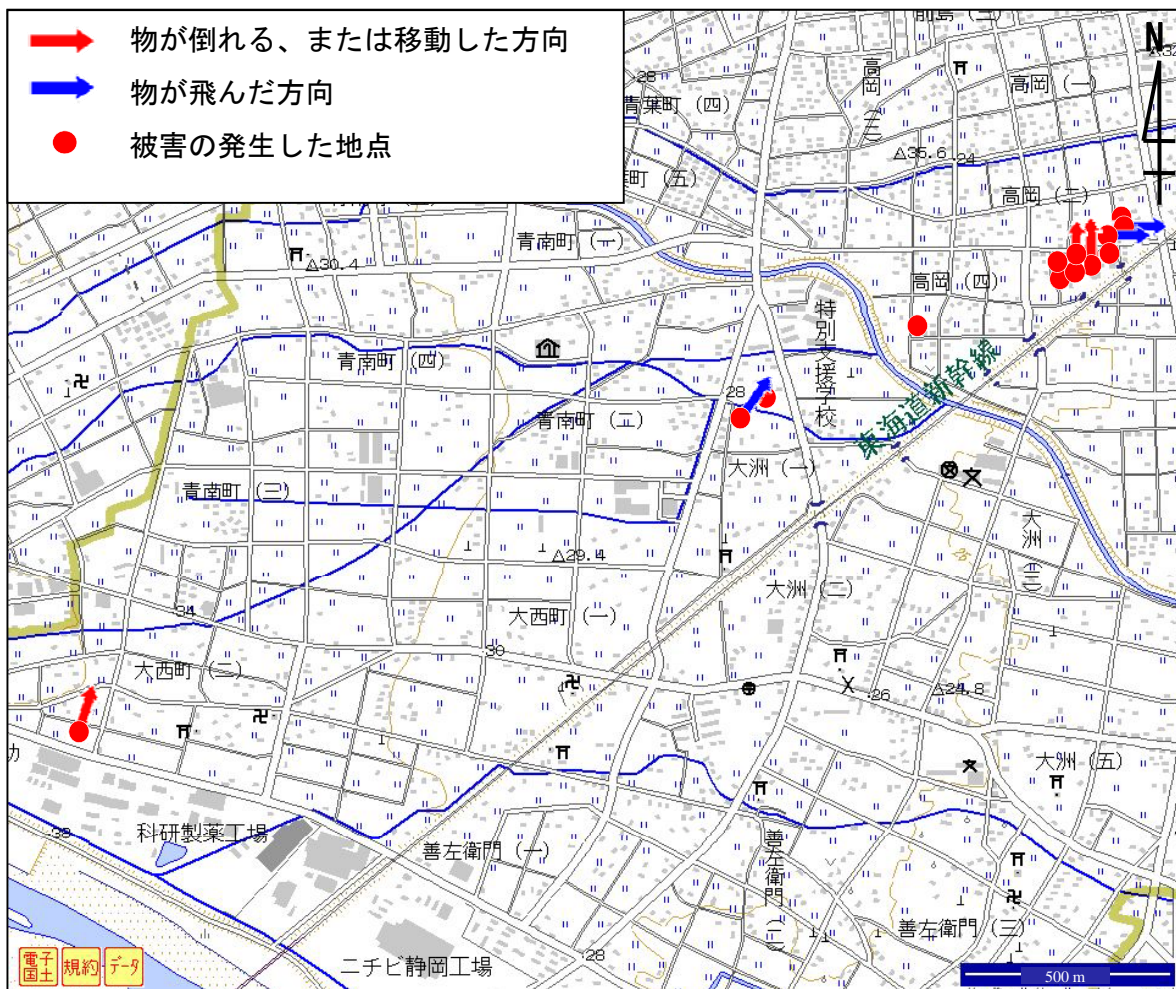
○被害発生地域拡大図（静岡県藤枝市源助地区～高岡地区）

現地調査の結果、被害範囲の長さは約2800m、幅は約60mであった。

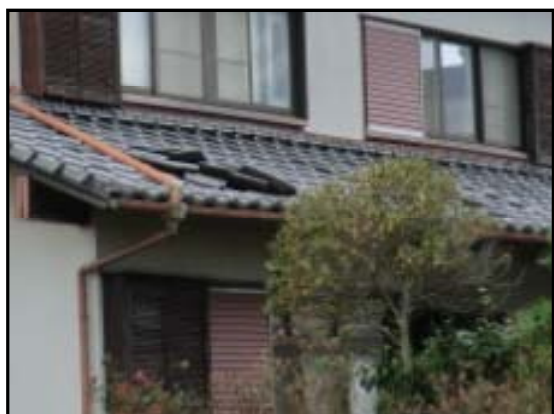
高岡地区

① 瓦がめくれた住家
(南西から撮影)

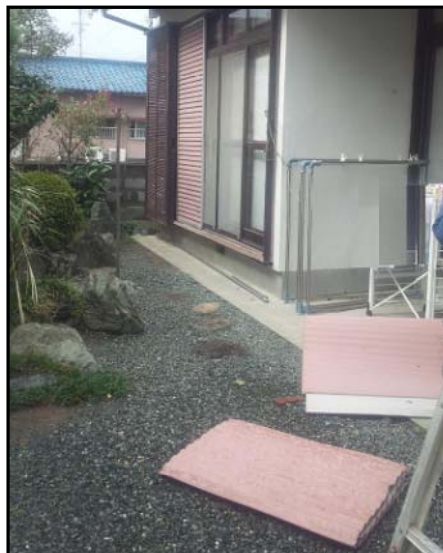
高岡地区

② 雨戸が飛散した住家
(南東から撮影)

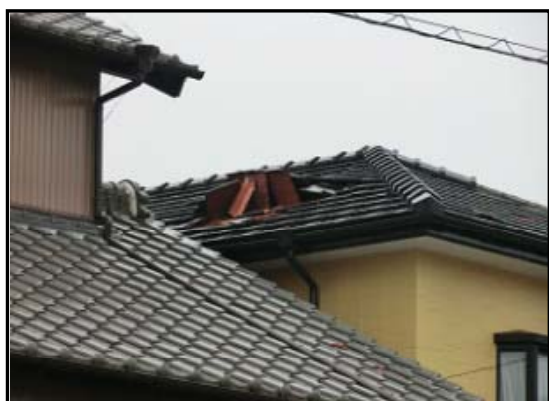
大洲地区

③ 瓦がめくれた住家
(北東から撮影)

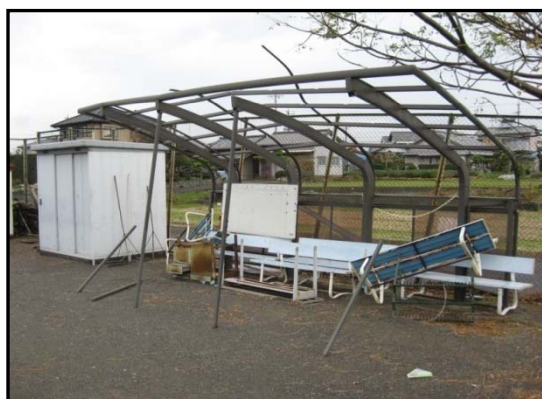
源助地区

④ 屋根が破損した広場の休憩所と
北方向へ移動した物置き
(南から撮影) 【藤枝市提供】
