# 現地災害調査速報

平成26年7月27日に栃木県さくら市、佐野市、栃木市で  
発生した突風について

平成26年8月6日

宇 都 宮 地 方 気 象 台  
東 京 管 区 気 象 台

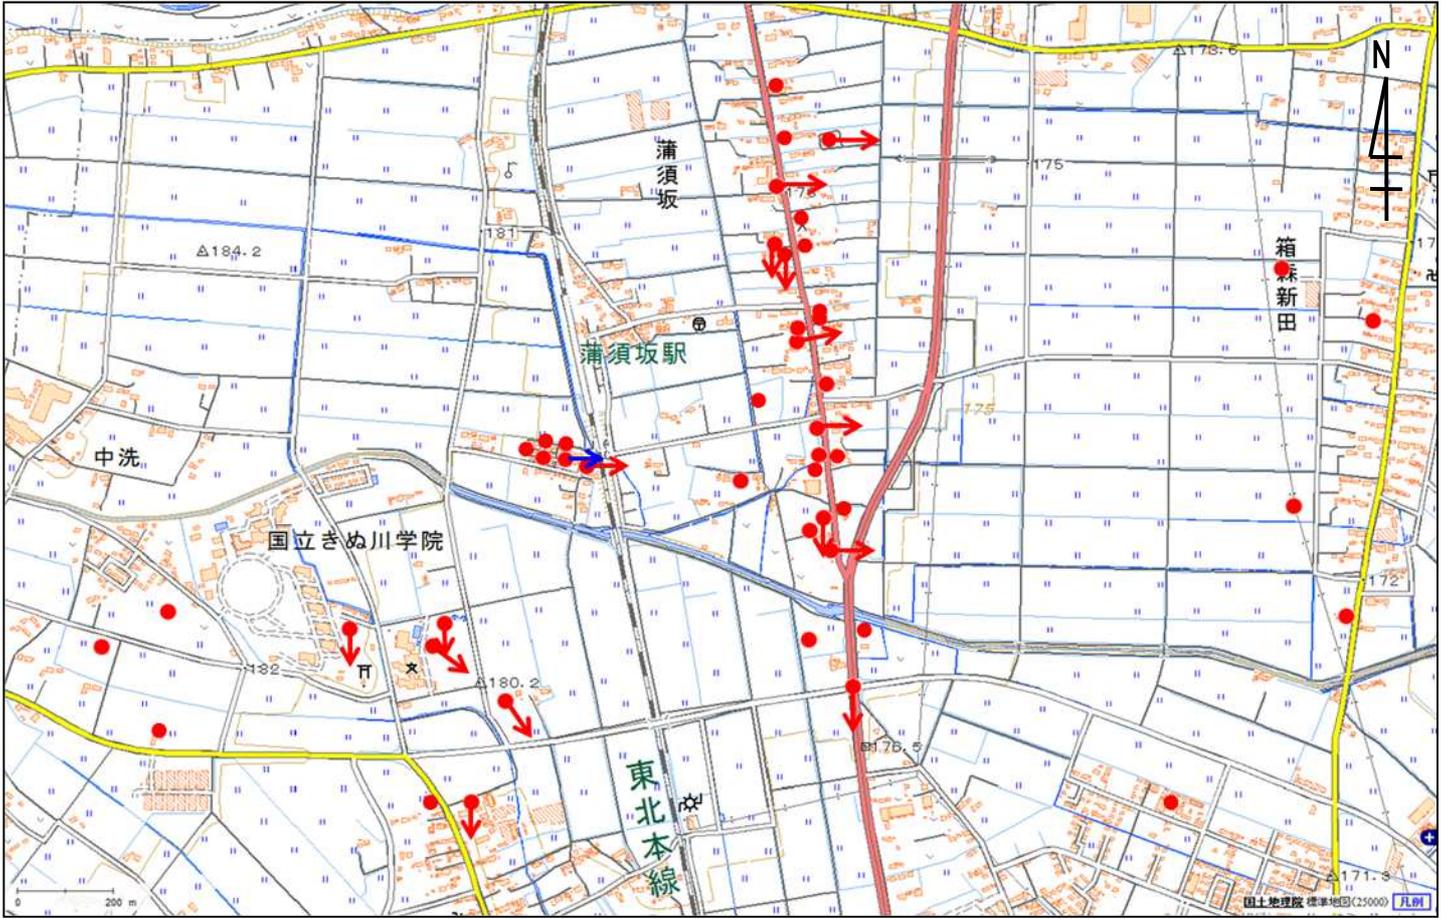
# 被害発生地域拡大図（栃木県さくら市蒲須坂付近）

- 木や物が倒れた方向
- 屋根瓦や物が飛んだ方向
- 被害の発生した地点

この突風をもたらした現象は、ダウンバーストと推定した。

- ・被害の発生時刻に被害地付近を活発な積乱雲が通過中であった。
- ・被害から推定した風向分布に発散性がみられた。
- ・被害は断続的であるが面的に分布していた。
- ・突風は強雨やひょうを伴っていたという証言があった。
- ・漏斗雲の目撃や耳に異常を感じたなどの竜巻を示唆する情報は得られなかった。

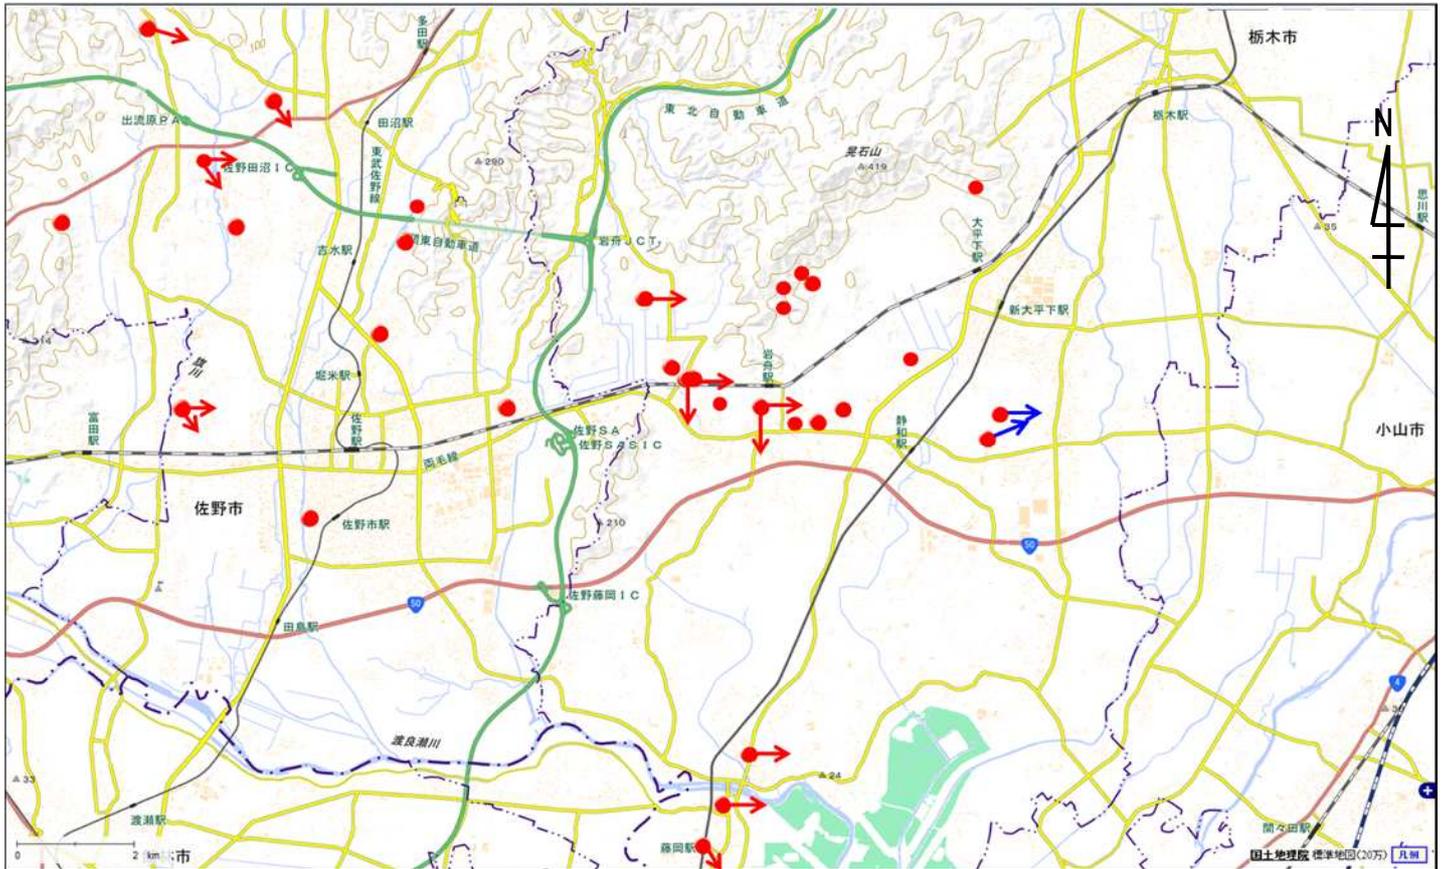
# 被害発生地域拡大図（栃木県佐野市赤見町～栃木市大平町）

- 木や物が倒れた方向
- 屋根瓦や物が飛んだ方向
- 被害の発生した地点

この突風をもたらした現象は、ガストフロントの可能性が高いと判断した。

- ・被害の発生時刻に被害地付近を活発な積乱雲が通過中であった。
- ・被害は断続的であるが面的に分布していた。
- ・漏斗雲の目撃や耳に異常を感じたなどの竜巻を示唆する情報は得られなかった。
- ・被害地に近い佐野地域気象観測所の観測データで、ガストフロント通過時に特徴的な風速の急増とその後の緩やかな減少、気温の急降下が13時10分から13時20分頃にかけてみられた。

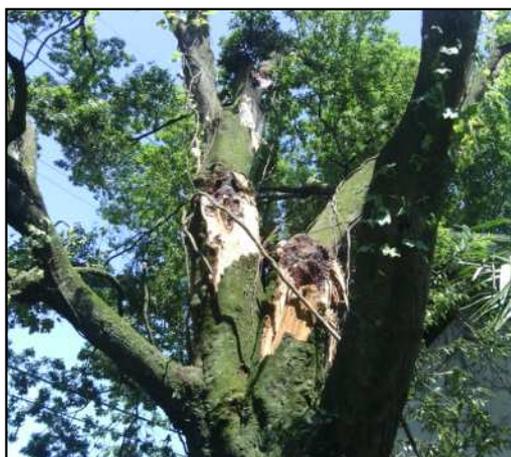
幹が折れた樹木  
(南西から撮影)

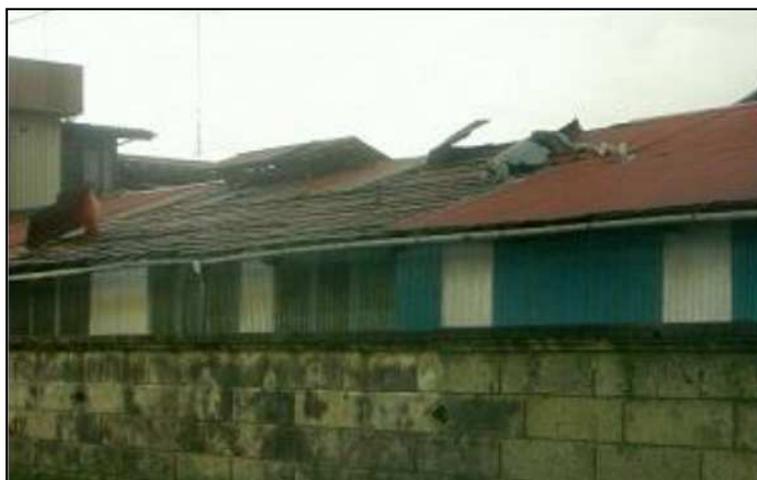
トタン屋根の一部が飛散した住家  
(南西から撮影) さくら市提供

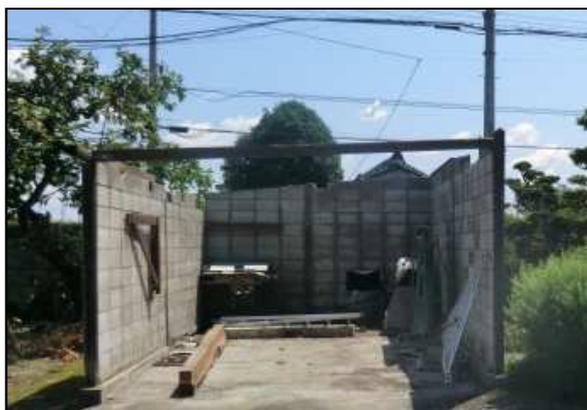
屋根が飛散した非住家  
(西から撮影)

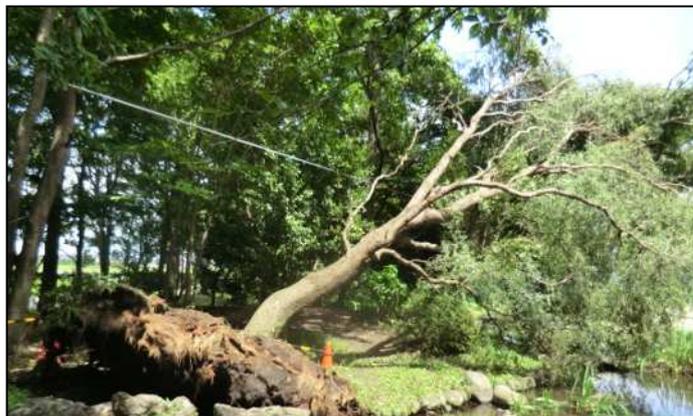
根元から倒れた樹木  
(西から撮影)

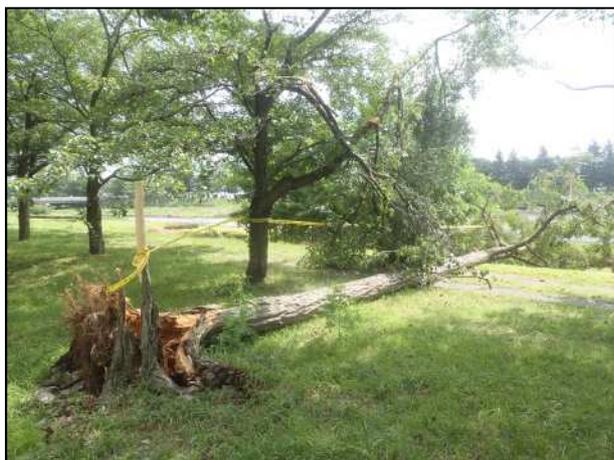
幹が根元から折れた樹木  
(西から撮影) 佐野市提供

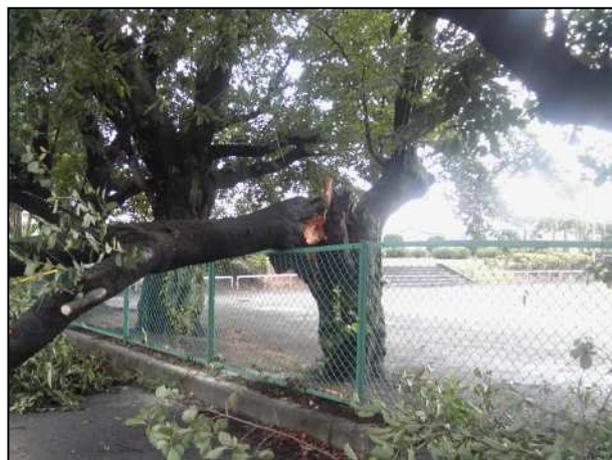
幹が折れた樹木  
(南西から撮影) 佐野市提供

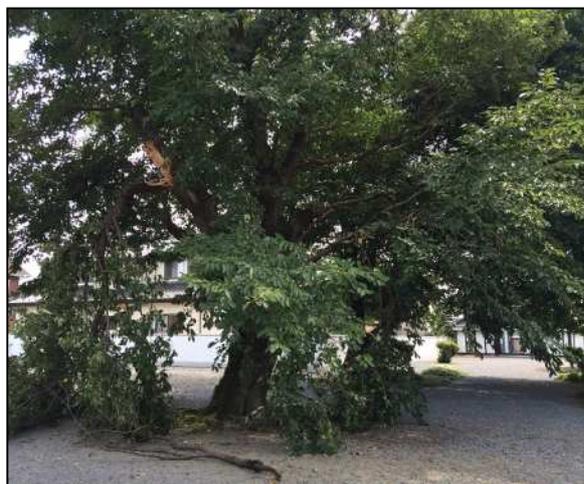
枝が折れた樹木  
(北西から撮影)

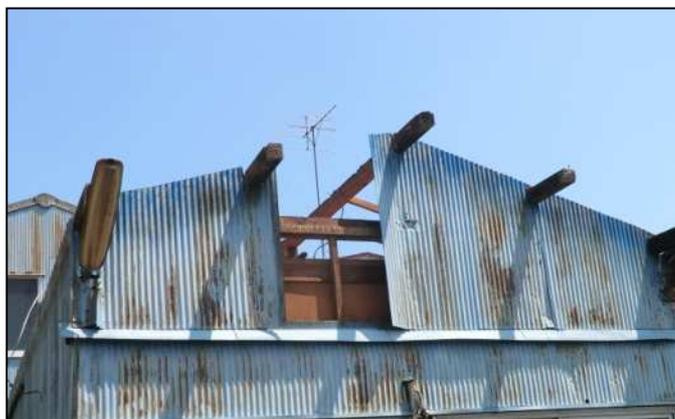
トタン屋根の飛散した非住家  
(南南西から撮影)

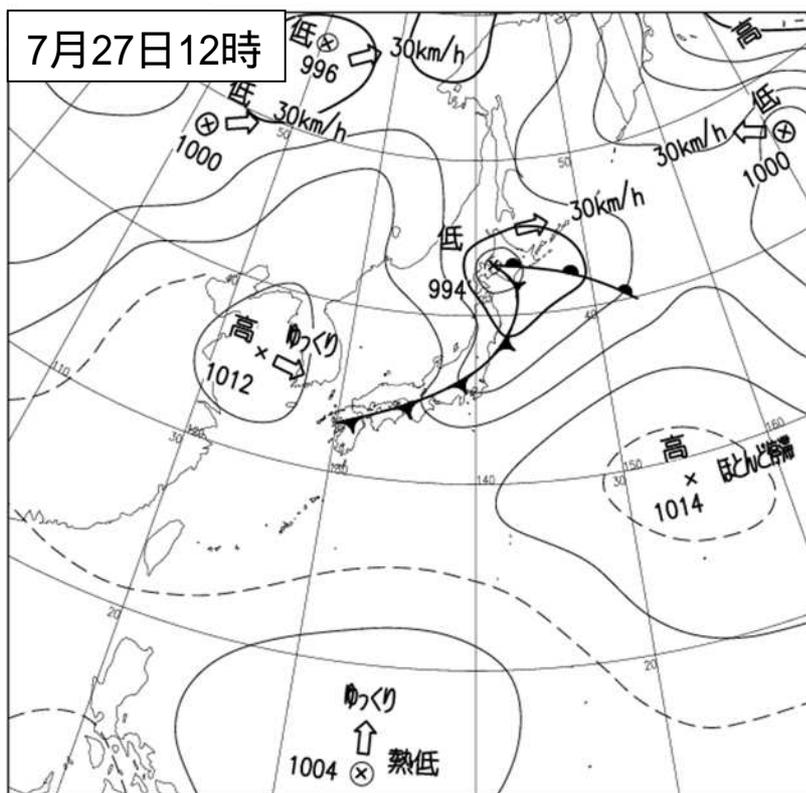
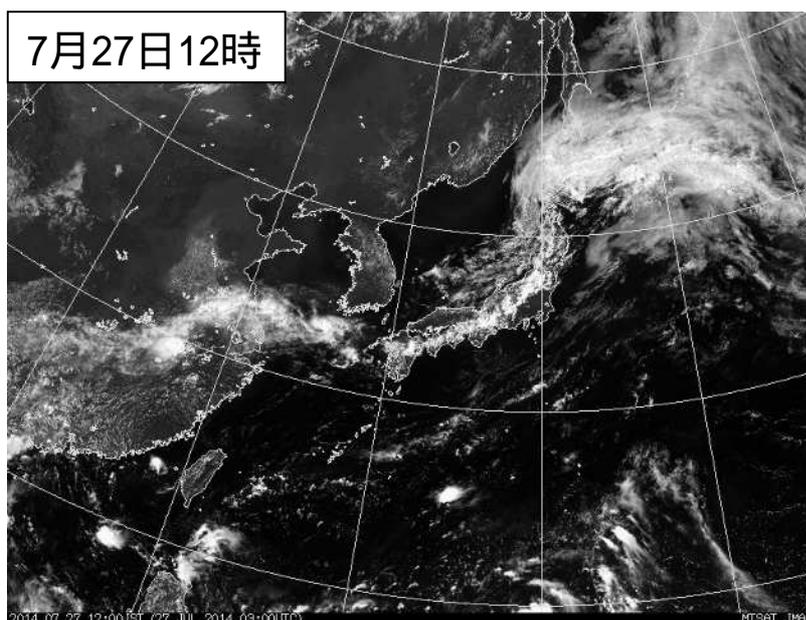
地上天気図および気象衛星「ひまわり7号」可視画像

7月27日は、北海道付近の低気圧からのびる寒冷前線が本州付近を通過した影響により、栃木県では大気の状態が非常に不安定となった。

平成26年7月27日12時

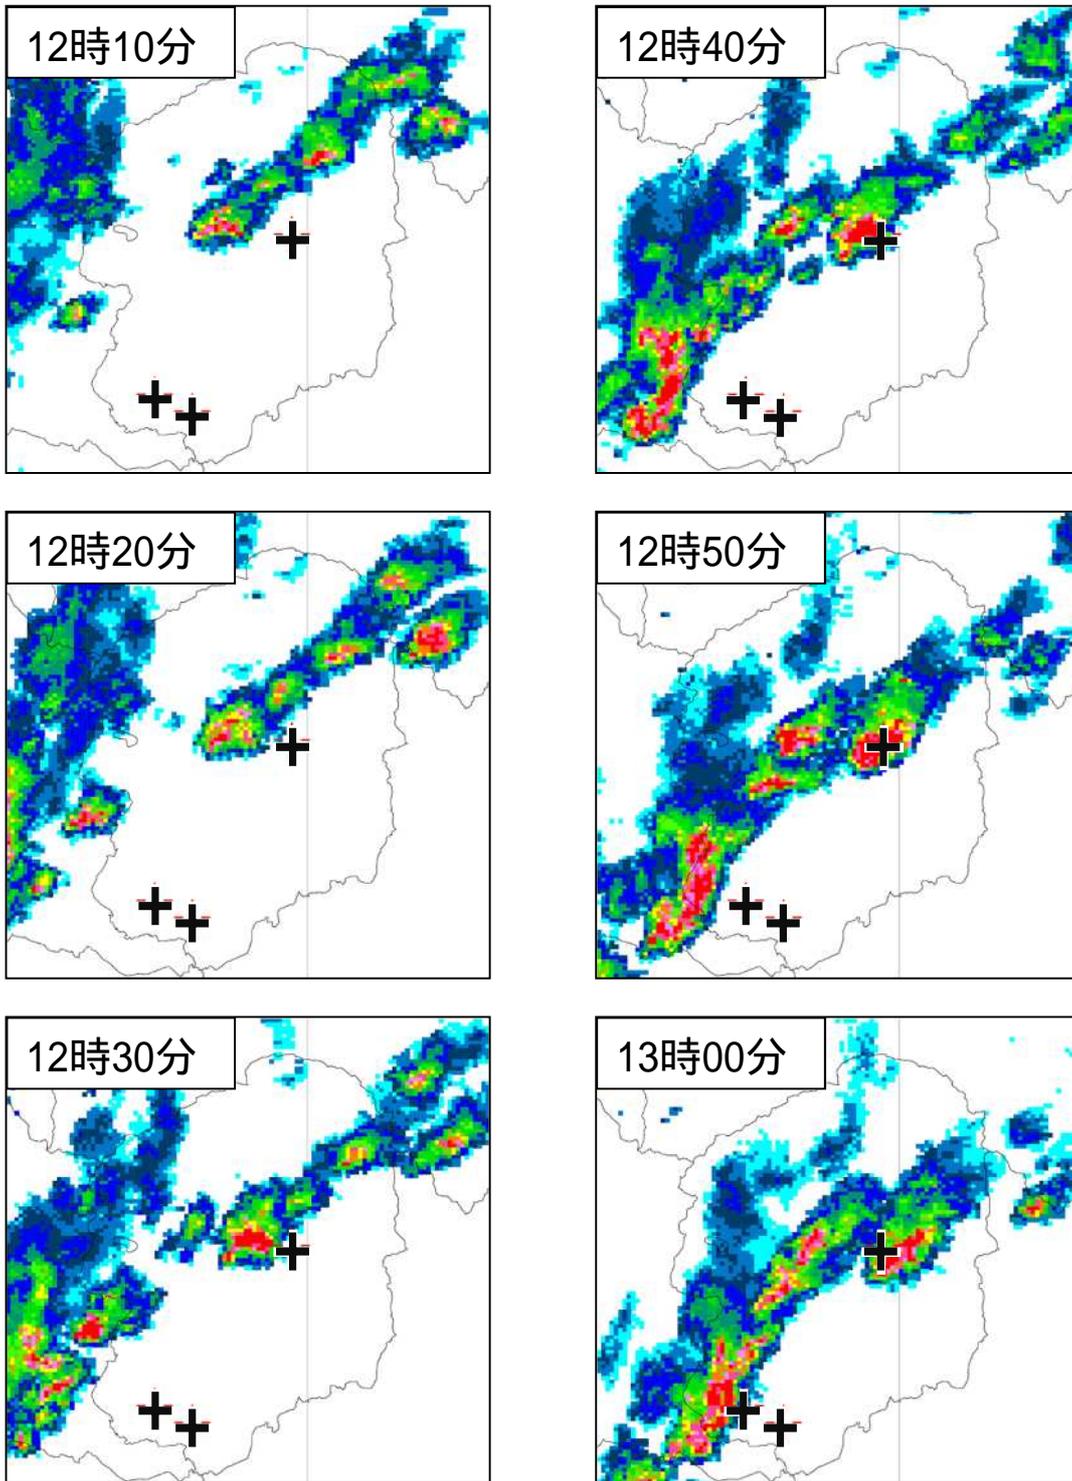
レーダーエコー強度図 (合成レーダー)

栃木県さくら市、佐野市、栃木市で突風の発生した時間帯の  
 気象レーダーで観測された雨雲の様子

平成26年7月27日12時10分～13時00分  
 図中+印は被害発生地域を示す。

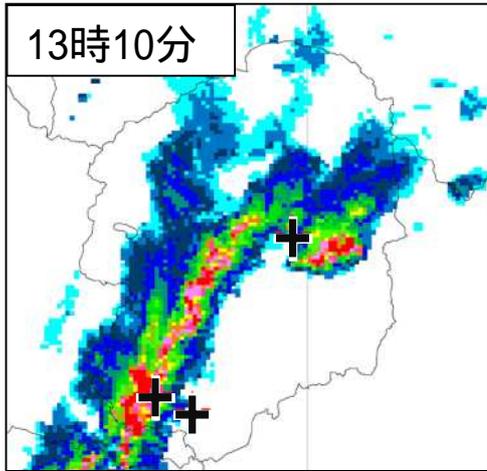
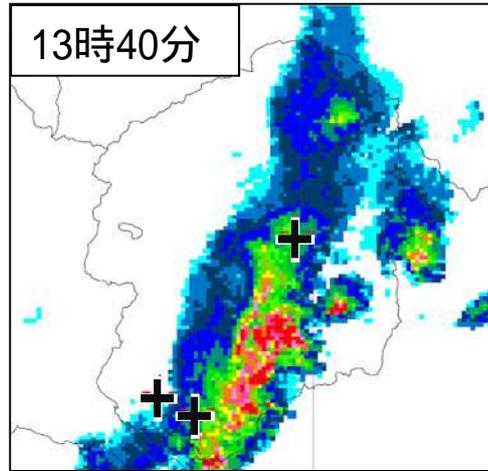
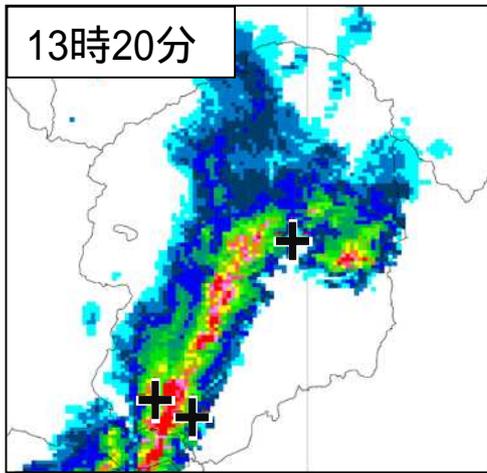
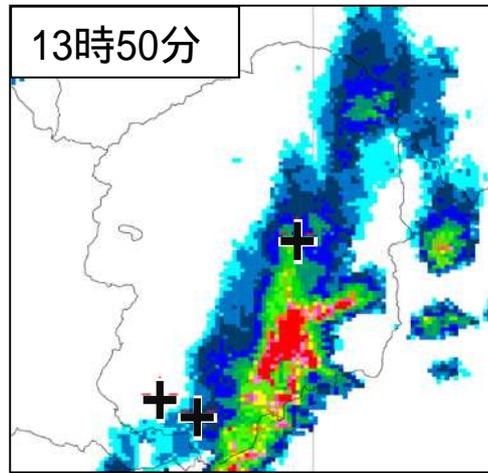
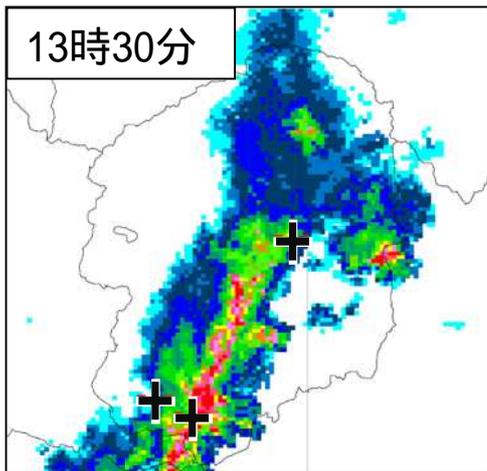
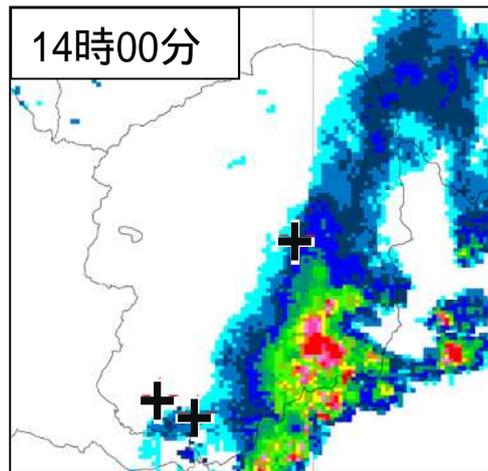
レーダーエコー強度図 (合成レーダー)

平成26年7月27日13時10分～14時00分  
 図中+印は被害発生地域を示す。

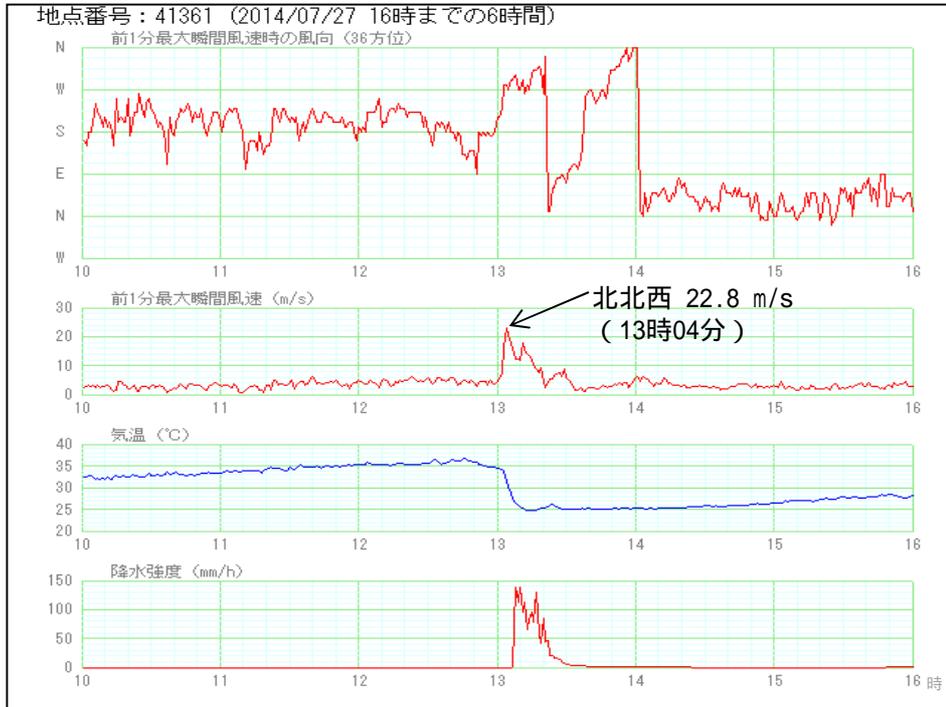
### 佐野地域気象観測所

データは上から順に

- ・ 前1分最大瞬間風速時の風向
- ・ 前1分最大瞬間風速
- ・ 気温
- ・ 降水強度

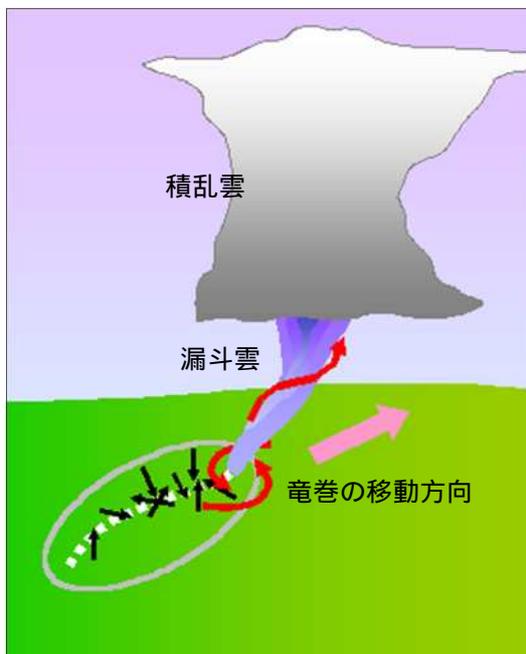
#### 竜巻とその被害の様子

赤矢印は空気の流れ、黒矢印は樹木等の倒壊方向、白点線は竜巻の経路を表しています。竜巻の発生時にはしばしば積乱雲から漏斗状の雲がのびています。竜巻は周囲の空気を吸い上げながら移動しますので、倒壊物等は竜巻の経路に集まる形で残ります。

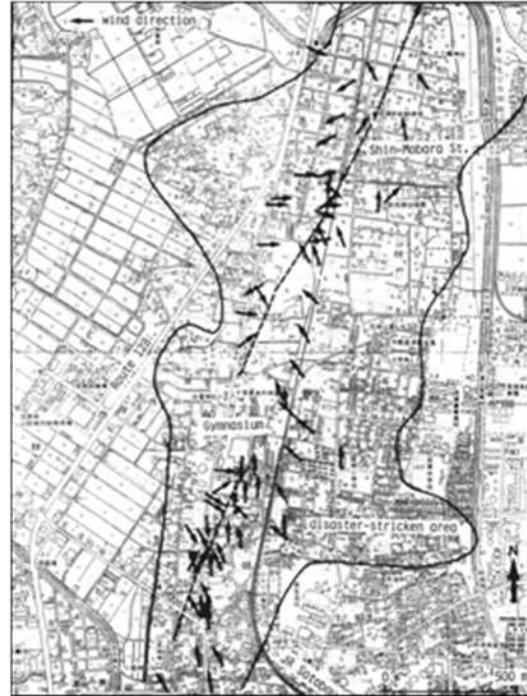
#### 竜巻の移動経路と風向分布の例（新野他、1991）

平成2（1990）年12月11日千葉県茂原市で日本では戦後最大級の竜巻が発生しました。この図は、地面近くの構造物や畑の作物の倒れ方の調査から推定した竜巻の移動経路（点線）と風向分布（矢印）です。このように、現地調査を行うことで竜巻の移動経路や風向を知ることができます。また被害の程度から竜巻の強さを知ることができます。

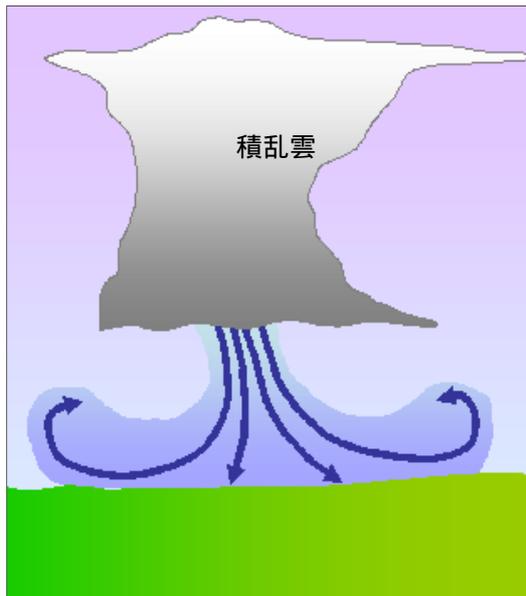
ダウンバーストのイメージ図

薄青の領域は周囲より冷たくて重いダウンバーストの空気を、また、青矢印はダウンバーストの空気の流れを表しています。

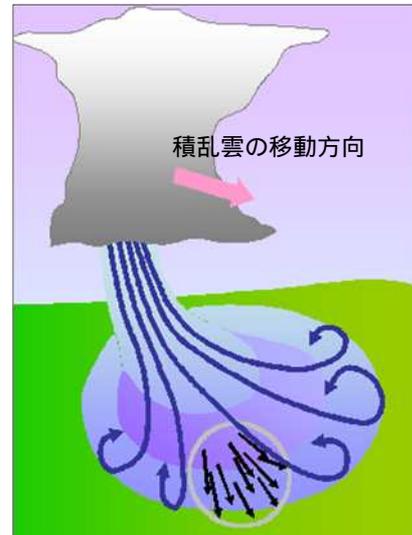
ダウンバーストの被害の様子

青矢印はダウンバーストの空気の流れ、黒矢印は樹木等の倒壊方向です。積乱雲が移動している場合には、このように移動方向の吹き出しのみが強くなる場合がほとんどです。吹き出しの強さに対応して倒壊物の方向も一方向や扇状になることが少なくありません。

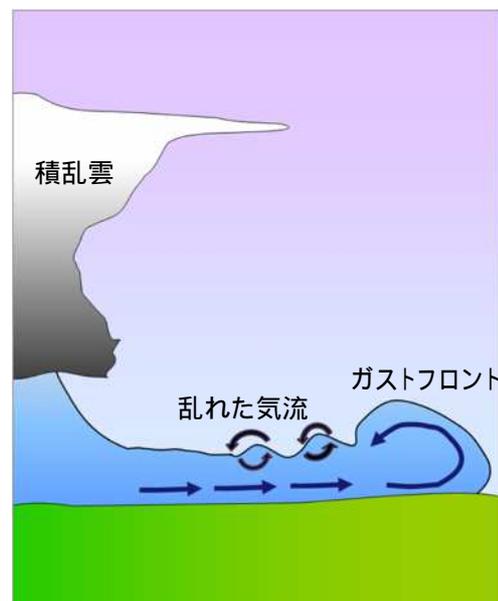
ガストフロントのイメージ図

薄青の領域は周囲より冷たくて重い空気を、また、青矢印は冷気外出流を表しています。黒矢印は乱れた気流を表しています。
