# 現地災害調査速報

平成26年7月31日に長野県塩尻市で発生した突風について

平成26年8月8日

長野地方気象台  
東京管区気象台

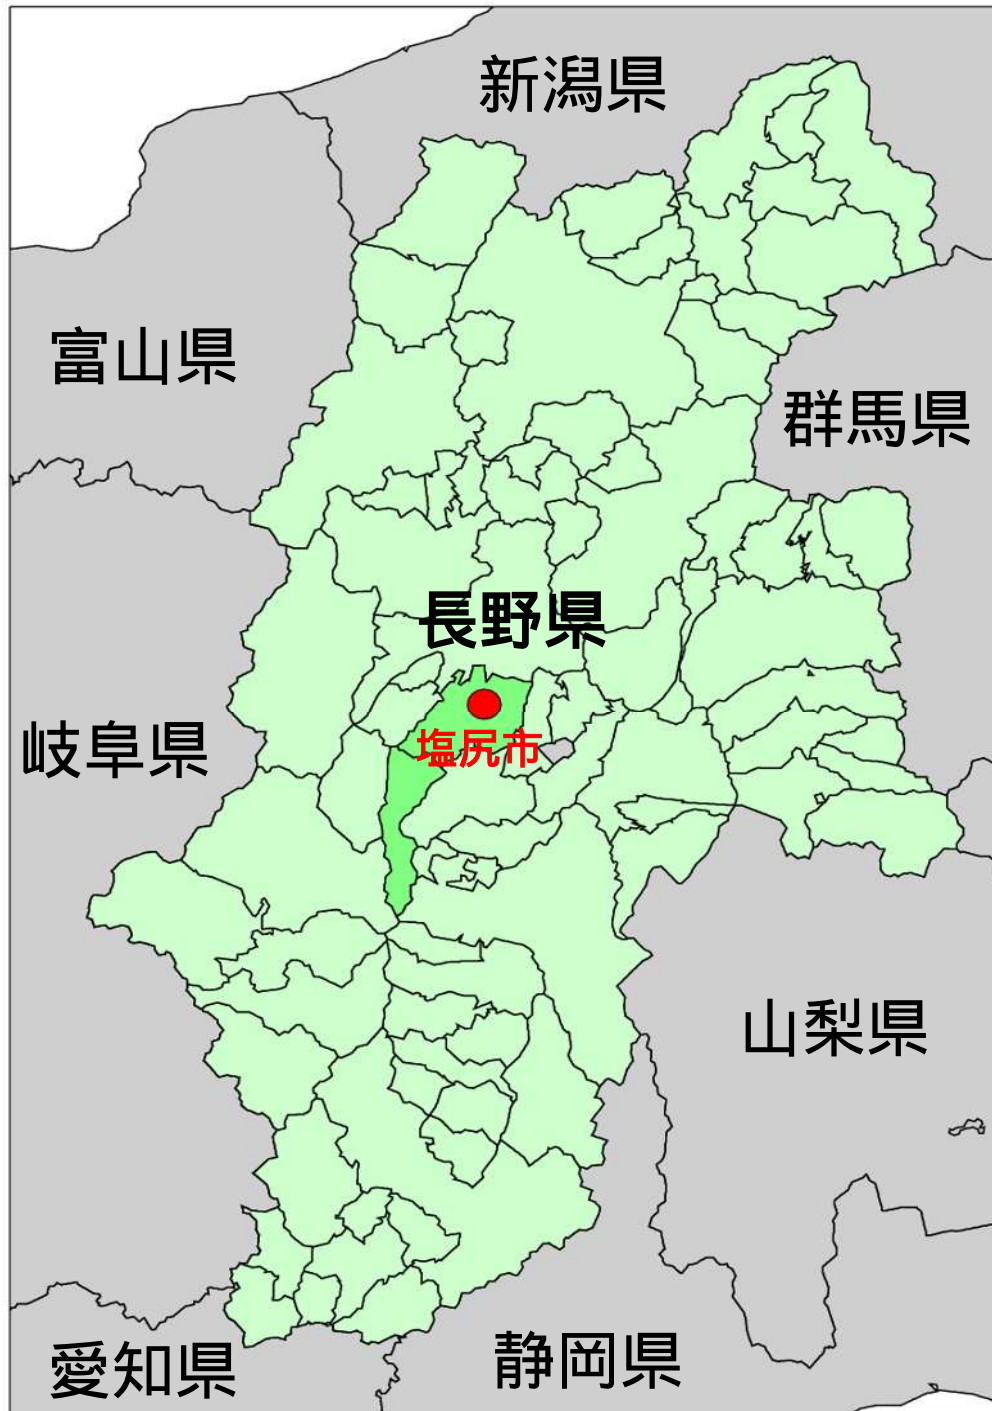
1 - 2 突風被害発生地域

被害範囲の長さは約1.0km、幅は約300mであった。

● : 突風被害発生地域

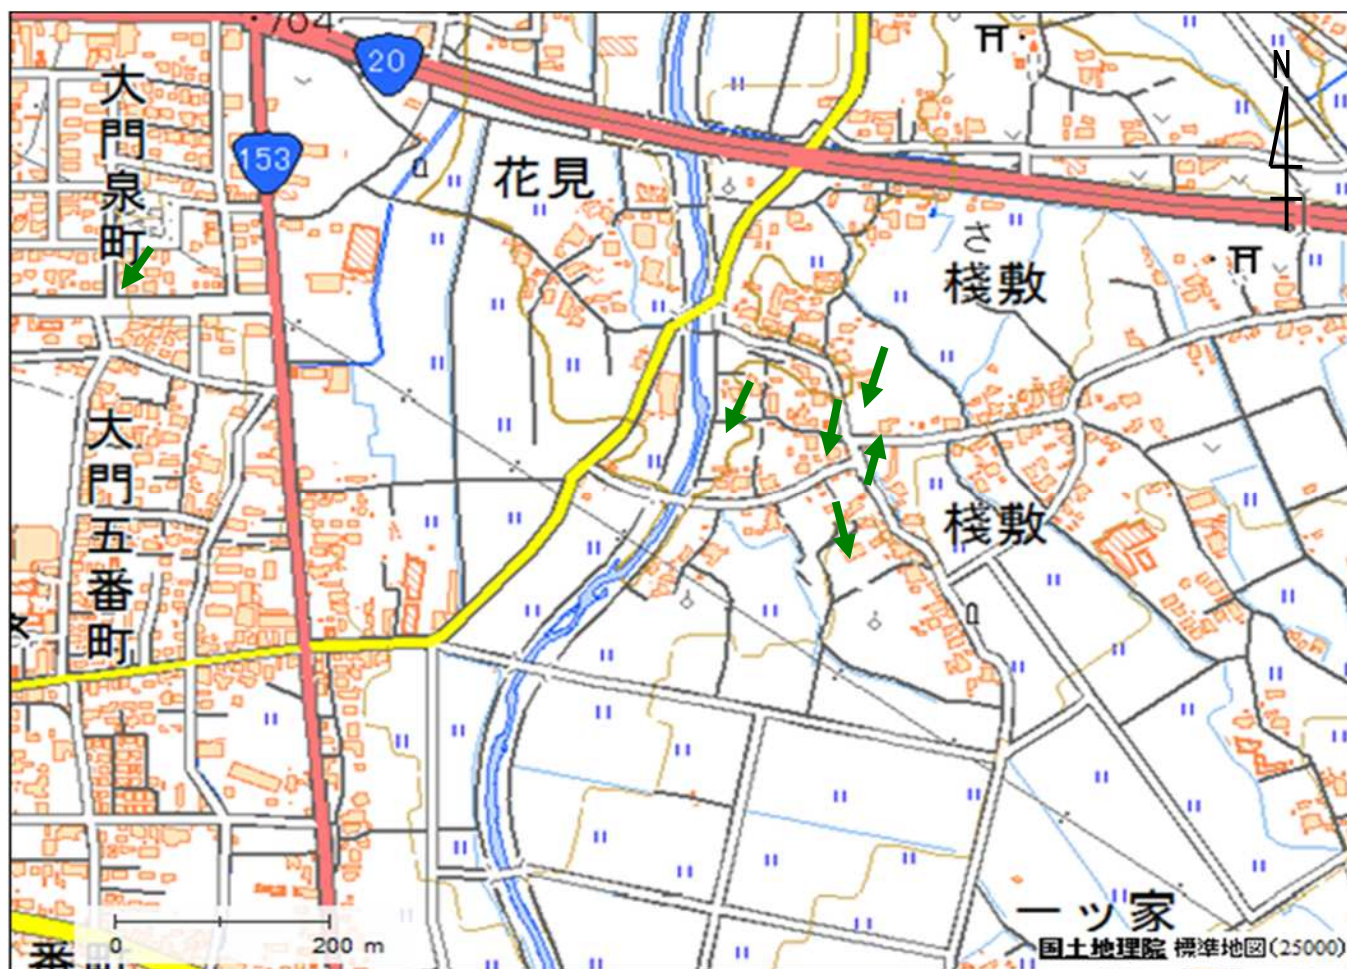
## 写真撮影位置方向図

→ は写真を撮影した方向

番号は写真を撮影した位置で、各被害状況写真の番号に対応している。

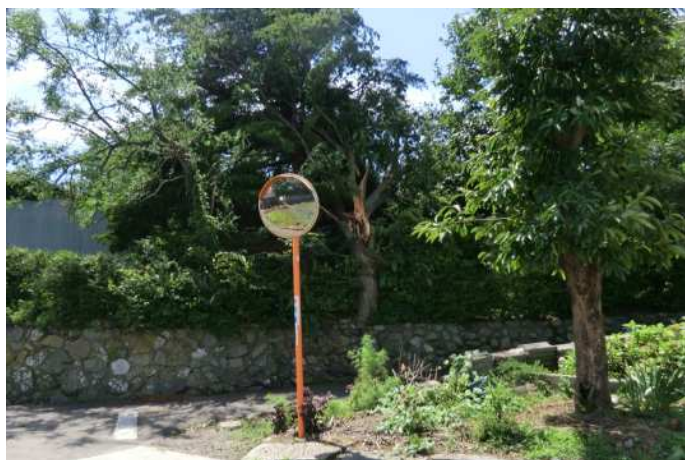
枝が折れた樹木

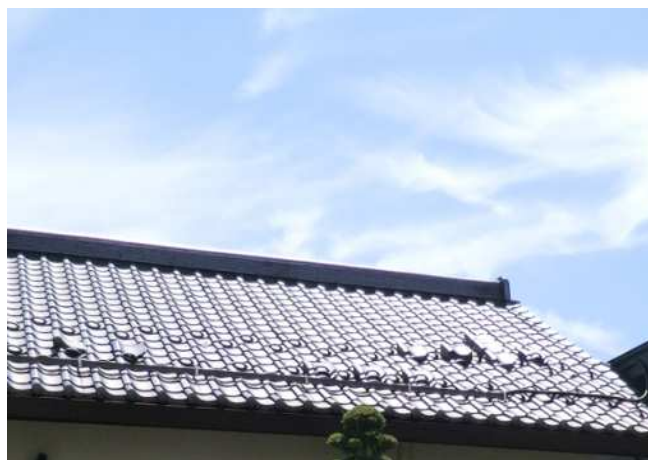
住家の屋根瓦のめくれや落下があった。

屋根瓦がめくれた住家

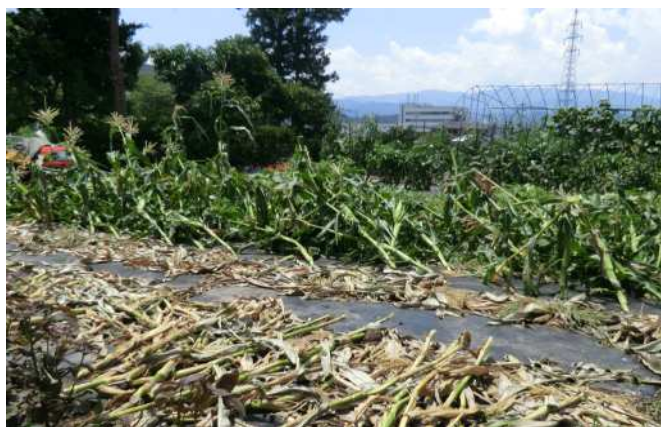
南東方向に倒伏した農作物  
(トウモロコシ)

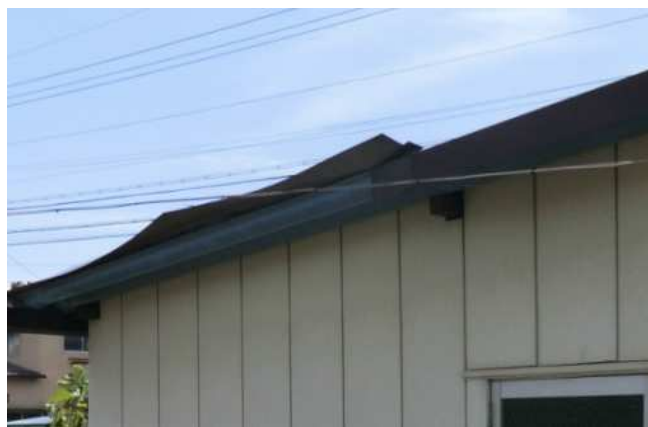
非住家の一部損壊があった。

トタン屋根がめくれた非住家

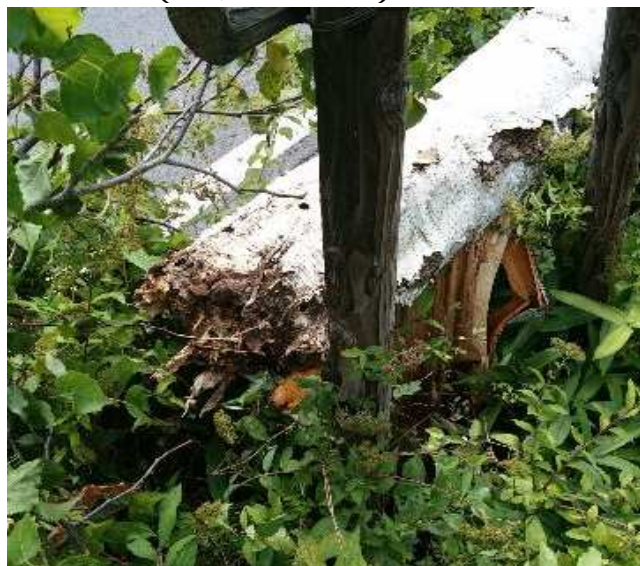
根元から折れた樹木(シラカバ)

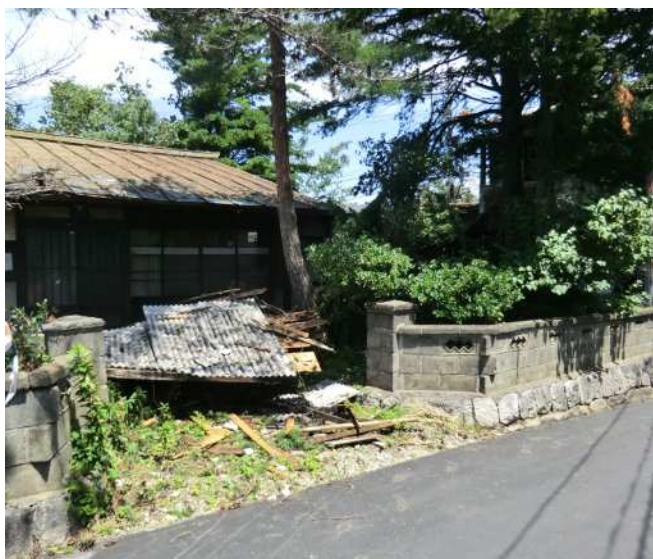
屋根の一部が壊れた非住家(空家)

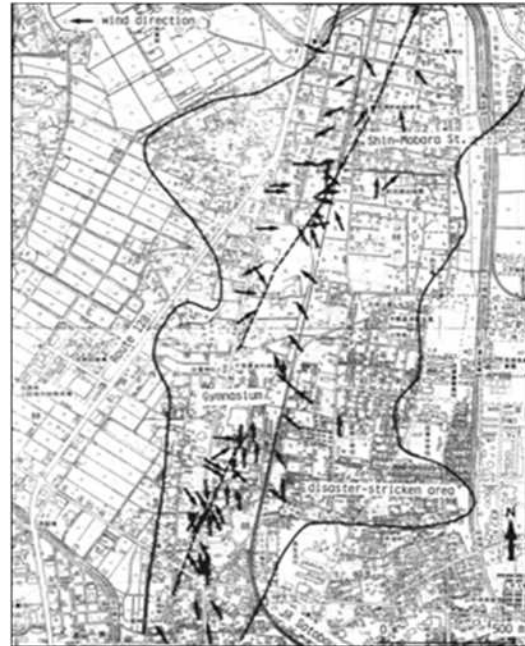
**竜巻の移動経路と風向分布の例（新野他、1991）**  
平成2（1990）年12月11日千葉県茂原市で日本では戦後最大級の竜巻が発生しました。この図は、地面近くの構造物や畑の作物の倒れ方の調査から推定した竜巻の移動経路（点線）と風向分布（矢印）です。このように、現地調査を行うことで竜巻の移動経路や風向を知ることができます。また被害の程度から竜巻の強さを知ることができます。
