# 現地災害調査報告

平成26年11月12日に北海道苫小牧市及び勇払郡安平町で  
発生した突風について  
(気象庁機動調査班[JMA-MOT]による現地調査の報告)

平成27年2月12日  
室蘭地方気象台

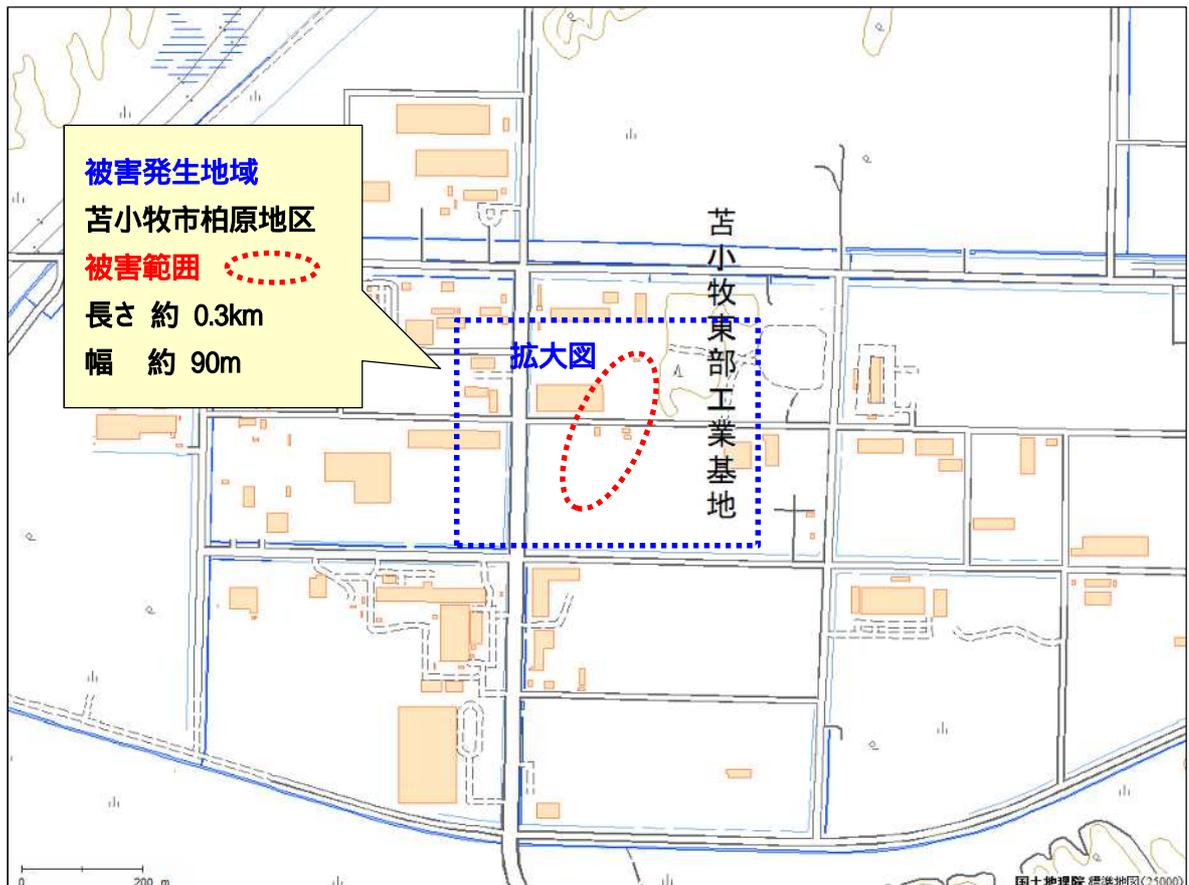
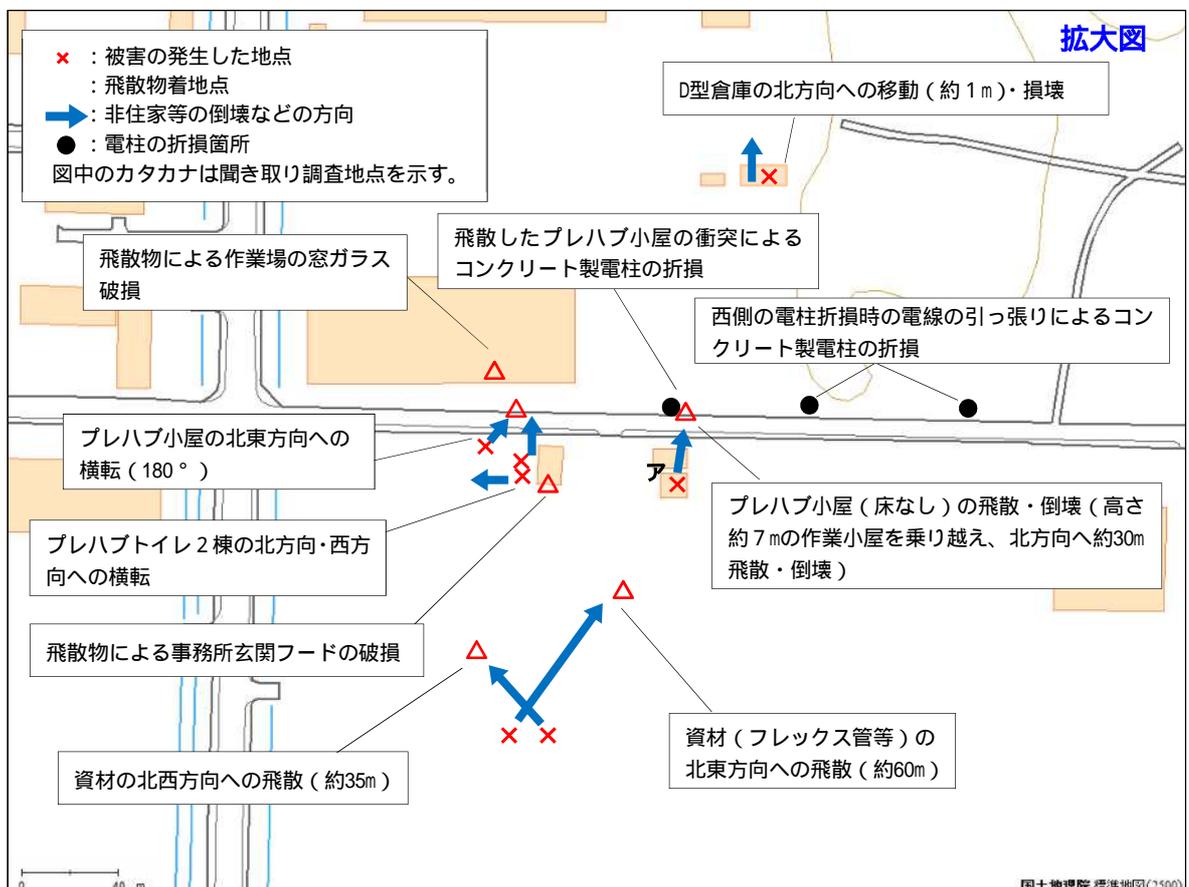
### (1) 被害状況及び聞き取り調査地点分布図

- ・被害範囲が比較的狭く、被害や痕跡の分布に、帯状、円状など竜巻やダウンバースト等に特徴的なものは見られなかった。

この突風による被害範囲は、長さ約0.3km、幅約90mであった。

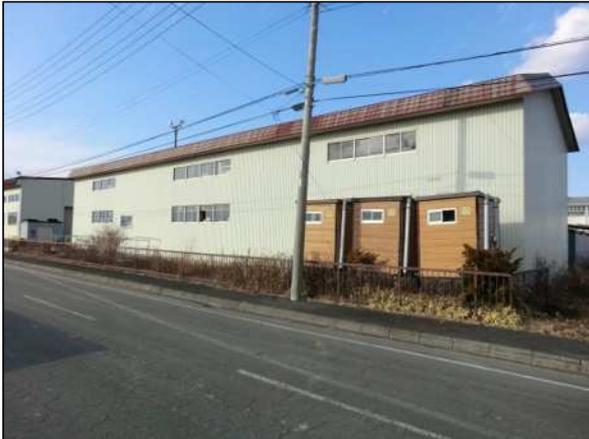
飛散物により南側に面した窓ガラスが破損した非住家(作業場)

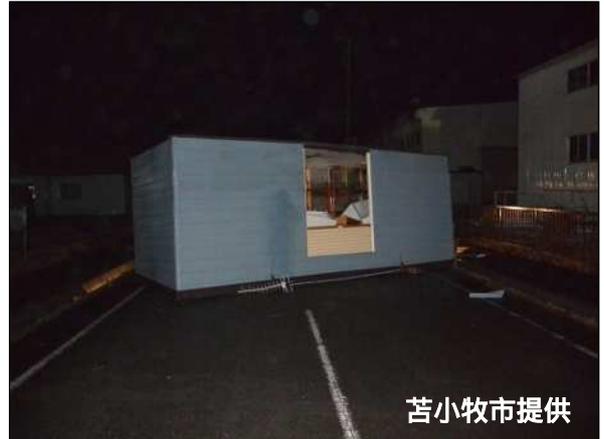
北東方向へ180°横転した非住家(プレハブ小屋)

- ・非住家(プレハブ小屋)の飛散があった。

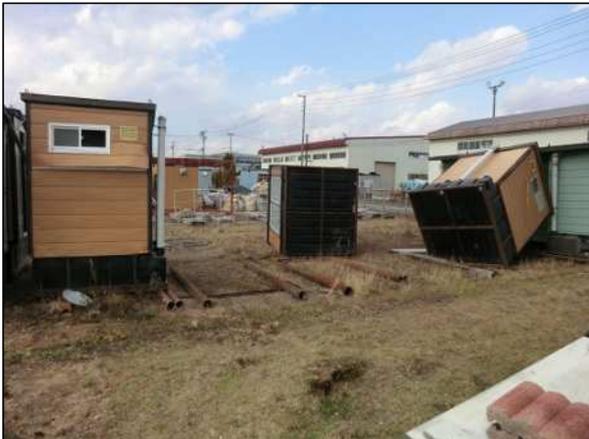
北方向と西方向へ横転した2棟の非住家(プレハブトイレ)

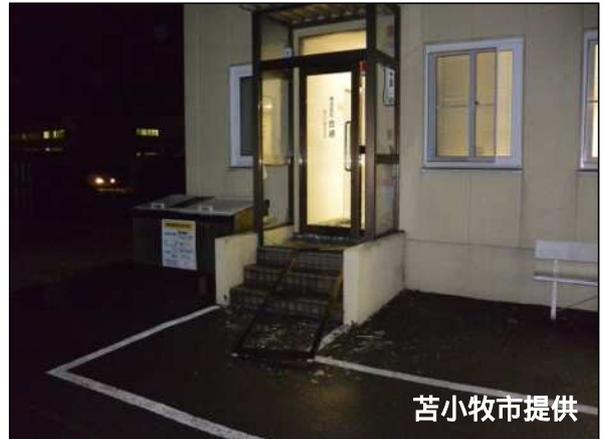
飛散物により南側に面した玄関フードが破損した非住家(事務所)

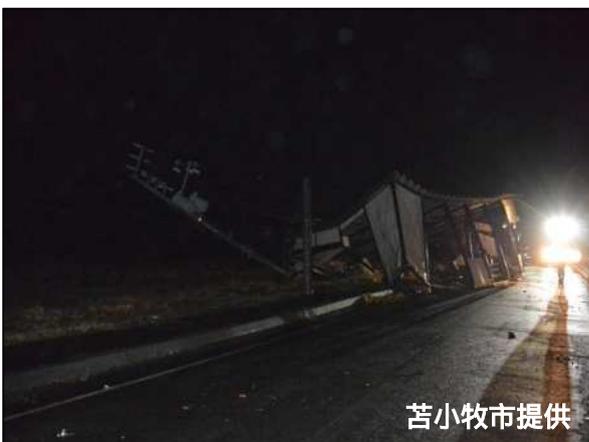
高さ約7mの作業小屋を乗り越え、北方向へ約30m飛散・倒壊した非住家(プレハブ小屋)と、それが衝突し北方向へ折損したコンクリート製電柱

19時20分頃、避難した平屋プレハブ小屋が、南側にあったプレハブ小屋（作業小屋を乗り越えたもの）がぶつかった勢いで持ち上がり、テーブルごと仰向けにひっくり返った。

・その他被害：飛散した非住家（プレハブ小屋）の衝突で電柱5本が折損

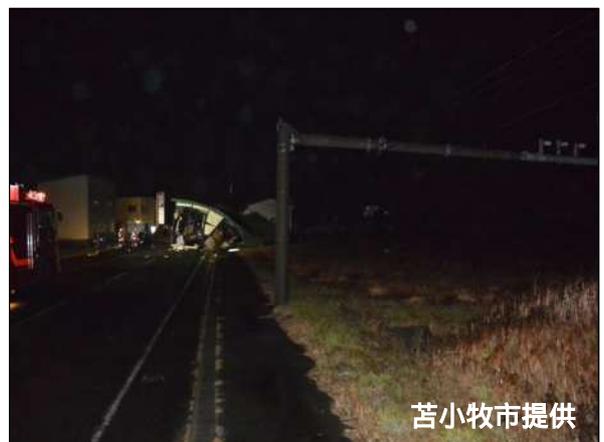
の電柱の折損時に電線の引っ張りによって北方向へ折損したコンクリート製電柱

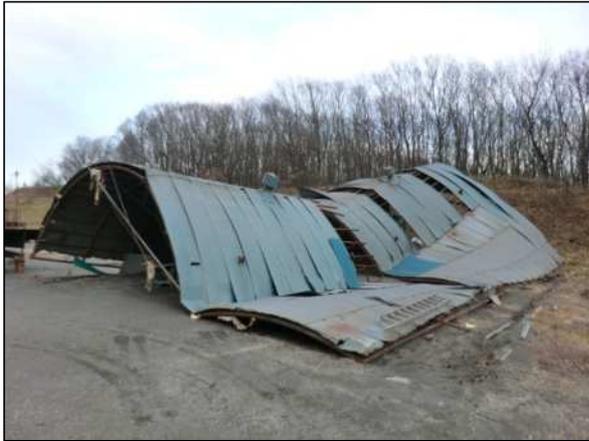
北方向へ移動・損壊した非住家（D型倉庫）

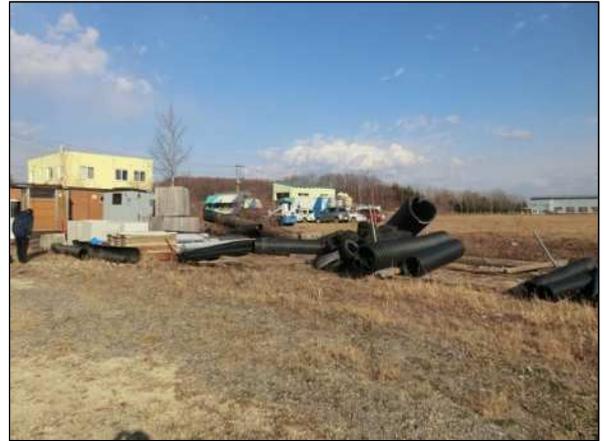
北東方向へ約60m飛散した資材（フレックス管、写真は移動前の場所）

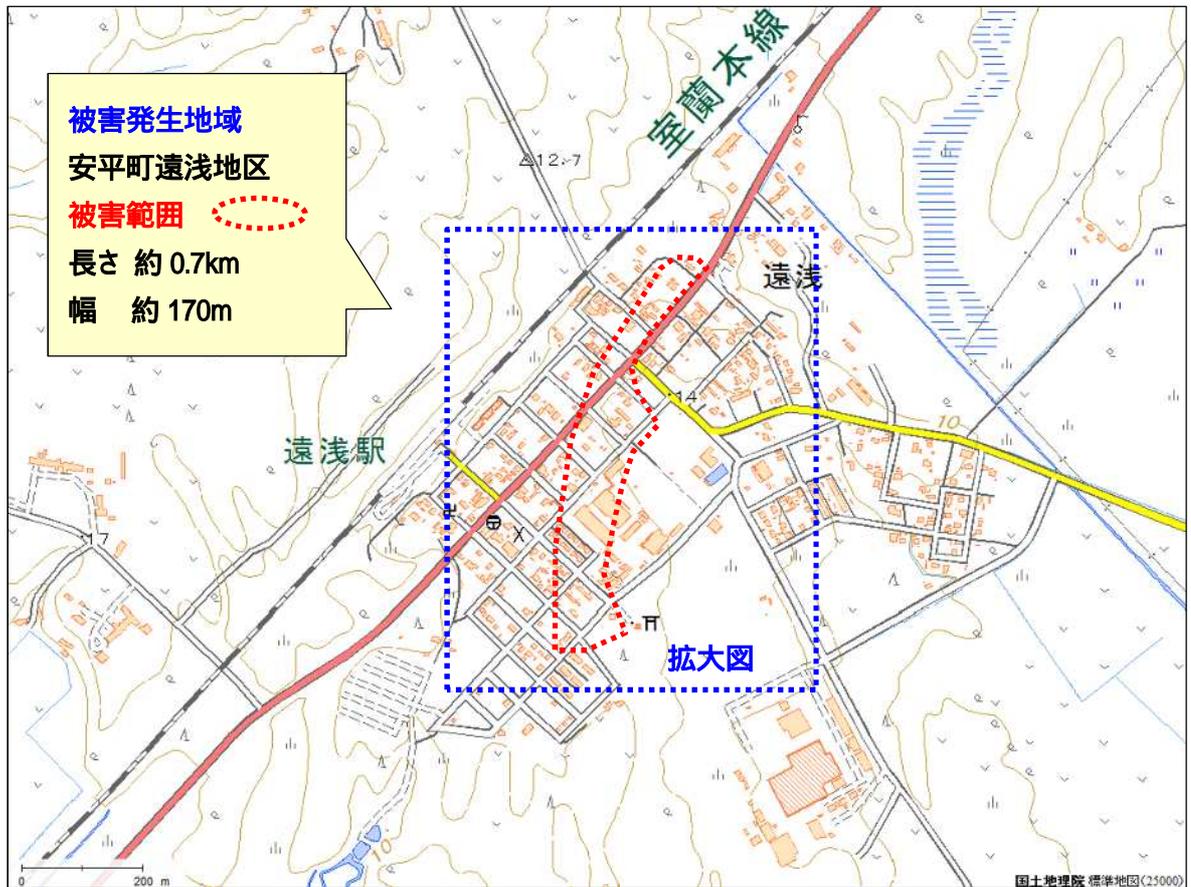
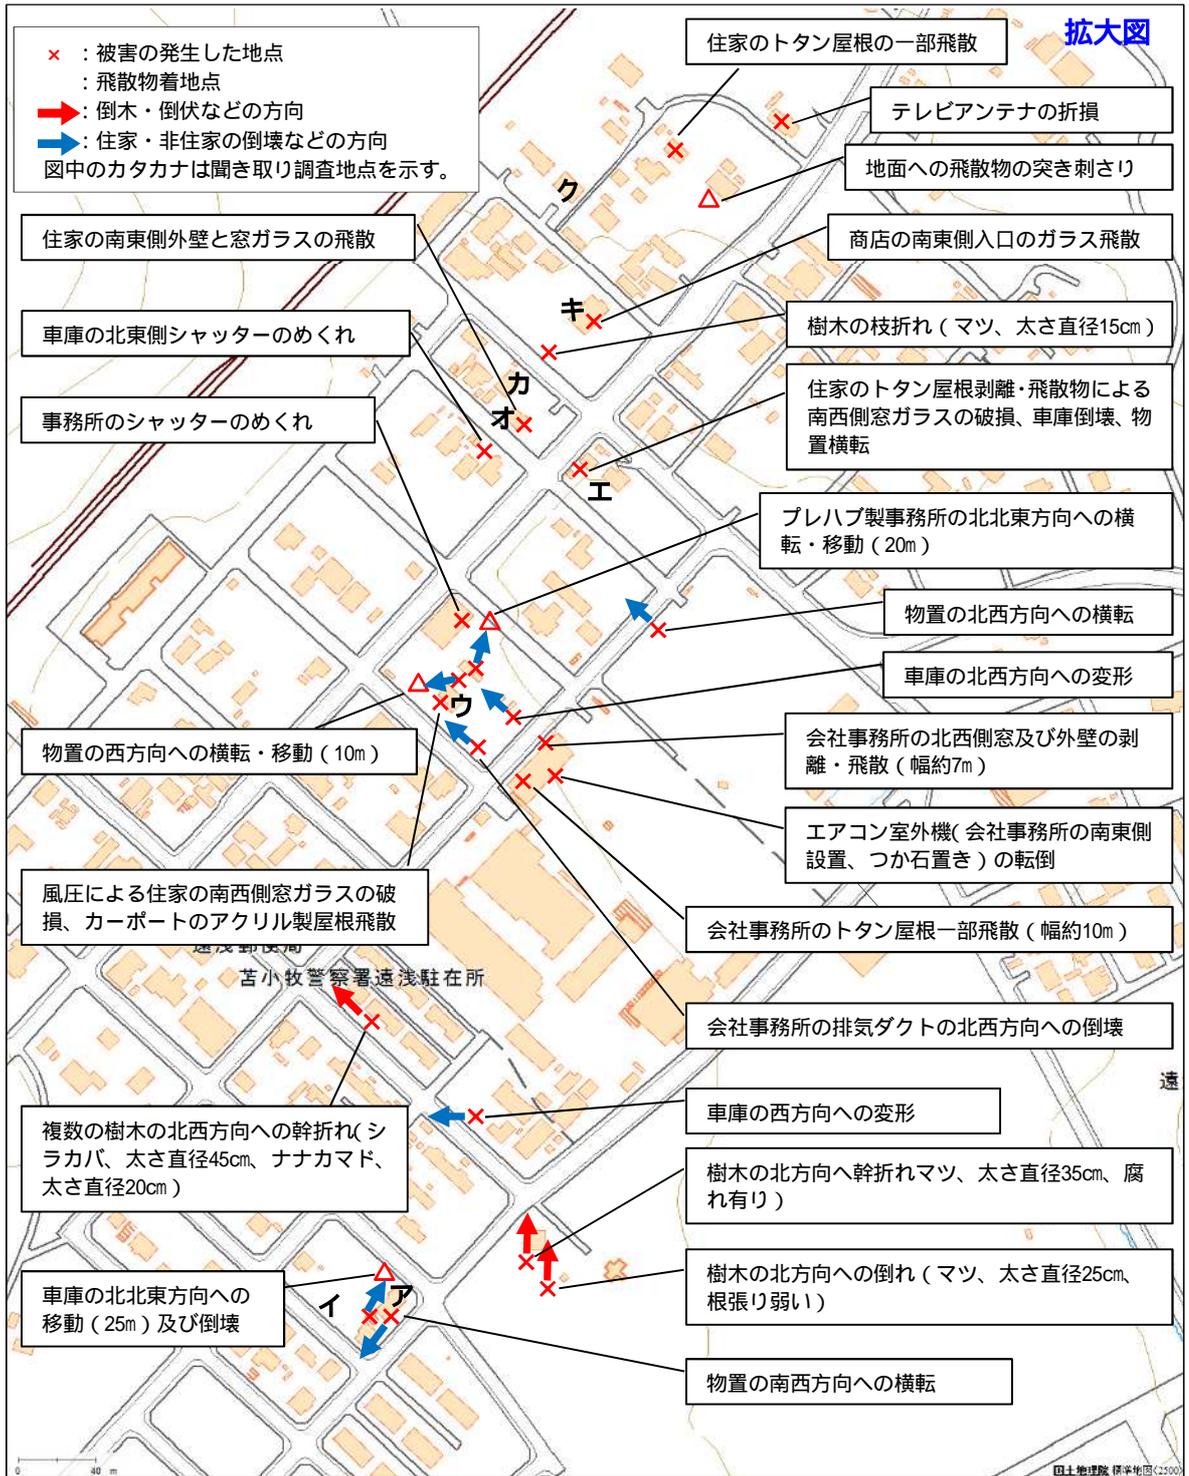
### (1) 被害状況及び聞き取り調査地点分布図

- ・被害の発生時刻に被害地付近を活発な積乱雲が通過中であった。
- ・被害や痕跡は、断続的ではあるが帯状に分布していた。
- ・被害や痕跡から推定した風向に回転性を示す部分があった。
- ・ゴーという音が移動したとの証言が複数あった。

この突風による被害範囲は、長さ約0.7km、幅約170mであった。

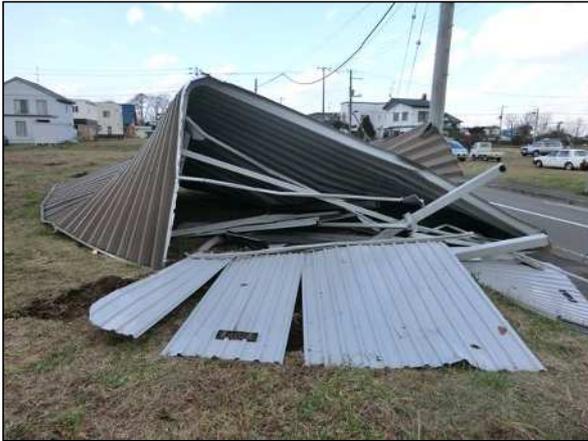
北北東方向へ25m移動し倒壊した非住家（車庫）

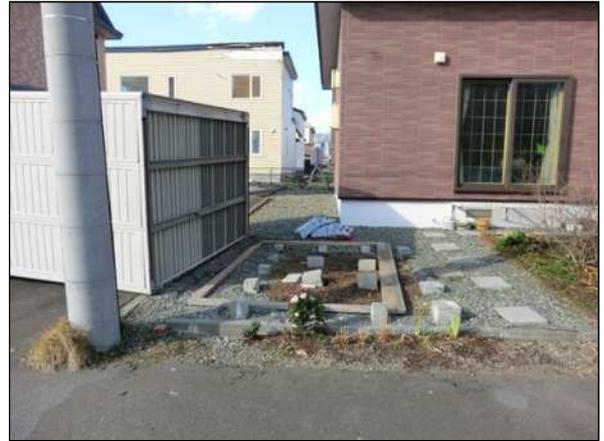
南西方向へ横転した非住家（物置）

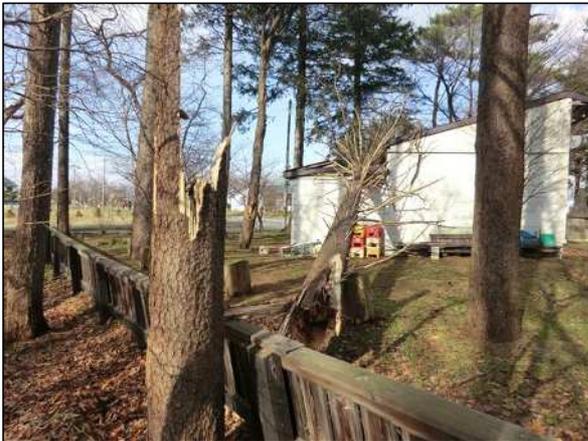
北方向へ幹折れした樹木（マツ、太さ直径35cm、腐れ有り）

- ・住家屋根の一部飛散があった。
- ・樹木の幹折れが複数あった。

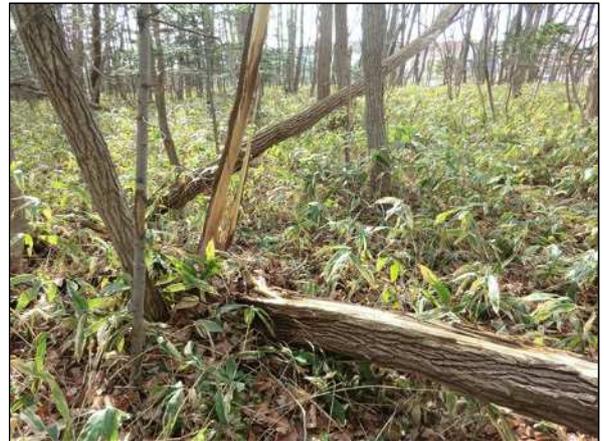
北方向へ倒れた樹木（マツ、太さ直径25cm、根張り弱い）

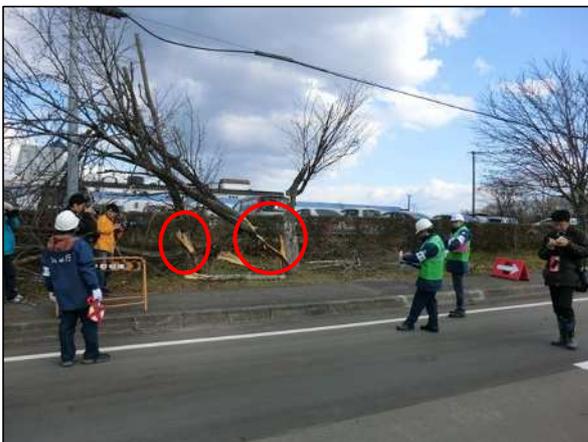
北西方向へ幹折れした複数の樹木  
（右：シラカバ、太さ直径45cm、  
左：ナナカマド、太さ直径20cm）

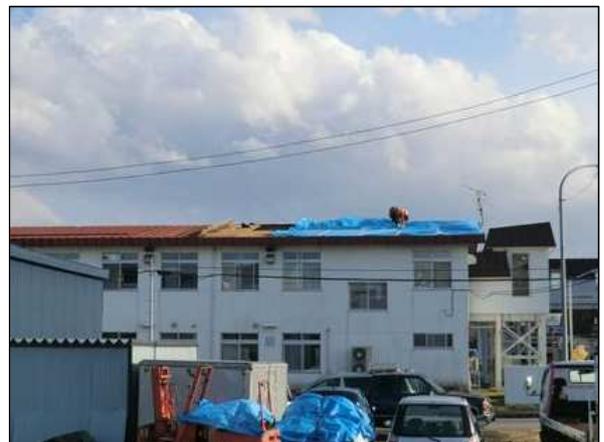
トタン屋根の一部が飛散した非住家（会社事務所、飛散した幅は約10m）

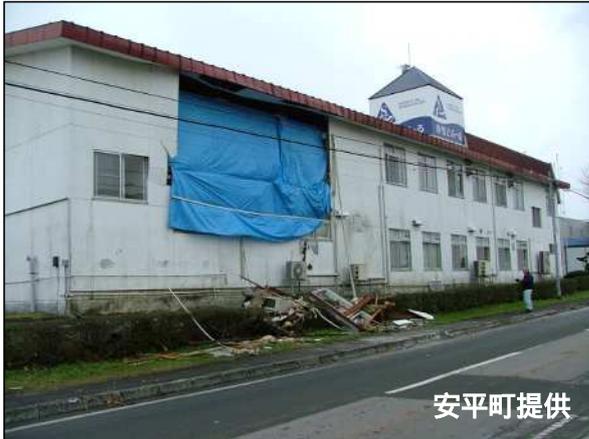
北西側に面した窓及び外壁が剥離・飛散した非住家（会社事務所、剥離した幅は約7m）

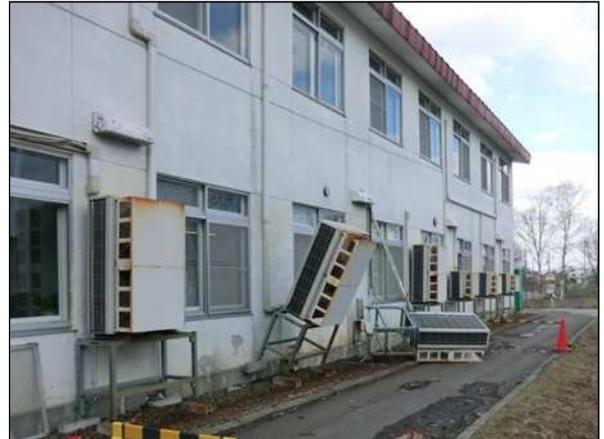
南東側に設置したエアコン室外機（つか石置き）が転倒した非住家（会社事務所）

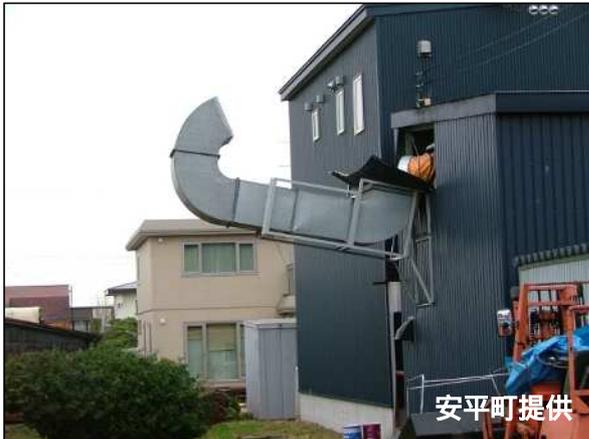
排気ダクトが北西側へ倒壊した非住家（会社事務所）

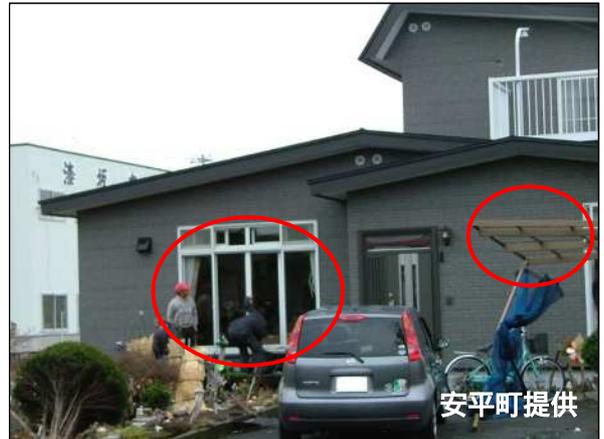
風圧で南西側に面した窓ガラスが破損した住家及びアクリル製屋根が飛散したカーポート

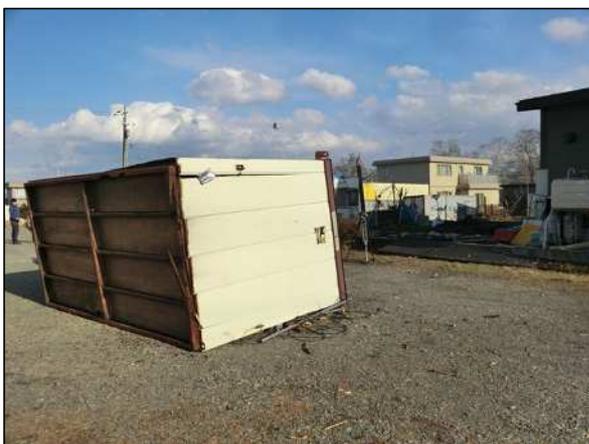
西方向へ横転し10m移動した非住家（物置）

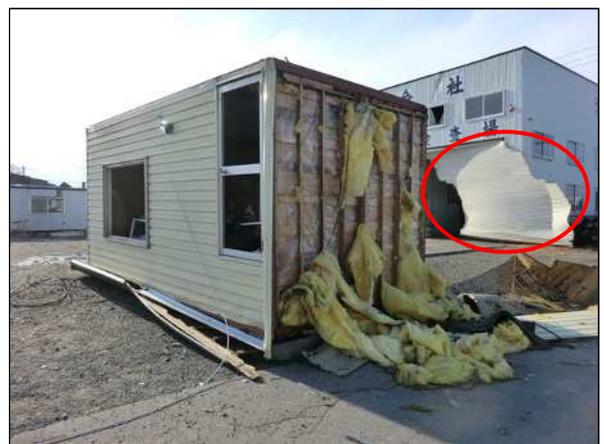
北北東方向へ横転し20m移動した非住家（プレハブ製事務所：手前）及びシャッターのめくれた非住家（事務所：奥の赤丸部分）

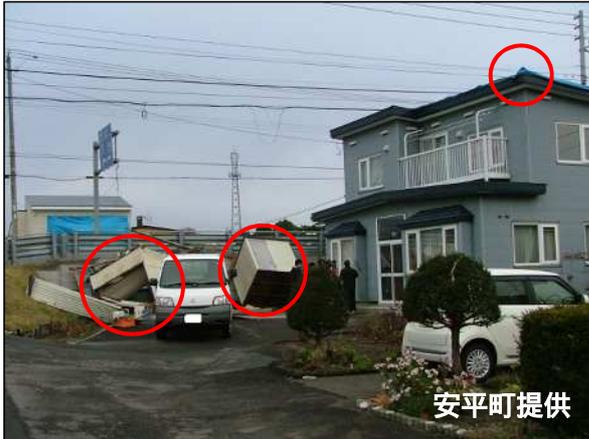
トタン屋根が剥離・飛散物で南西側に面した窓ガラスが破損した住家及び倒壊した非住家（車庫）と横転した非住家（物置）

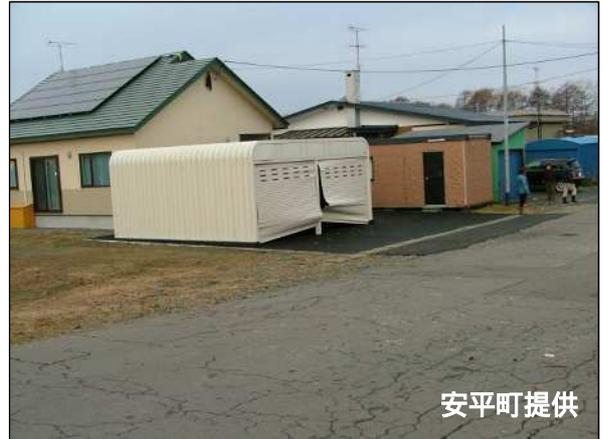
北東側に面したシャッターがめくれた非住家（車庫）

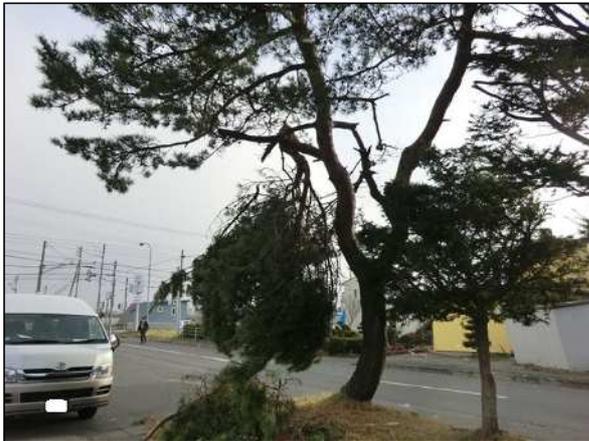
枝折れした樹木（マツ、太さ直径15cm）

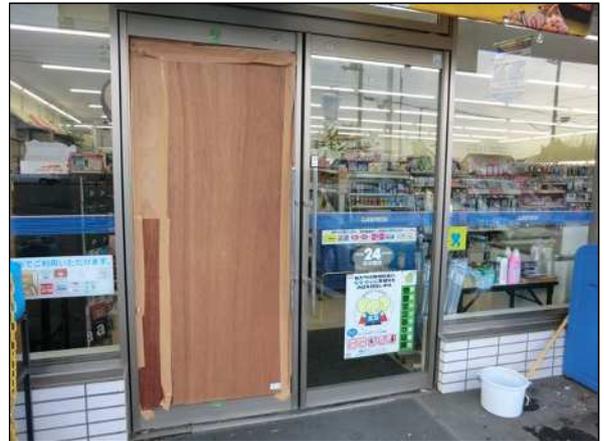
南東側に面した入口のガラスが飛散した非住家（商店）

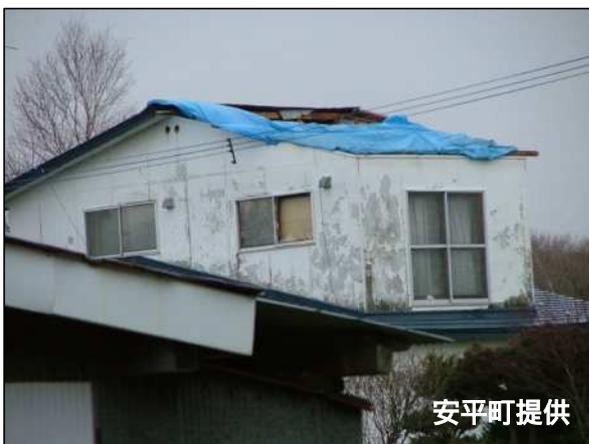
トタン屋根の一部が飛散した住家

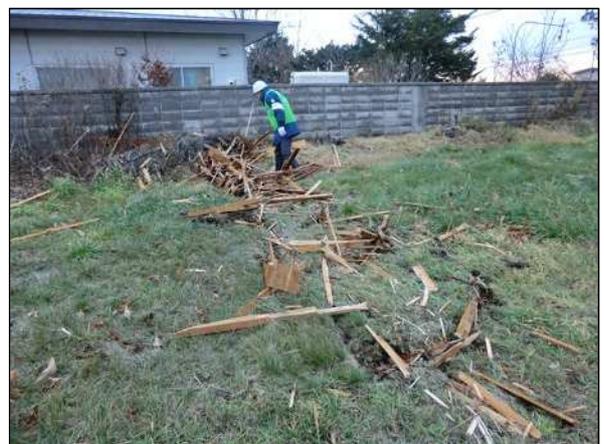
地面に突き刺さった飛散物（木材）

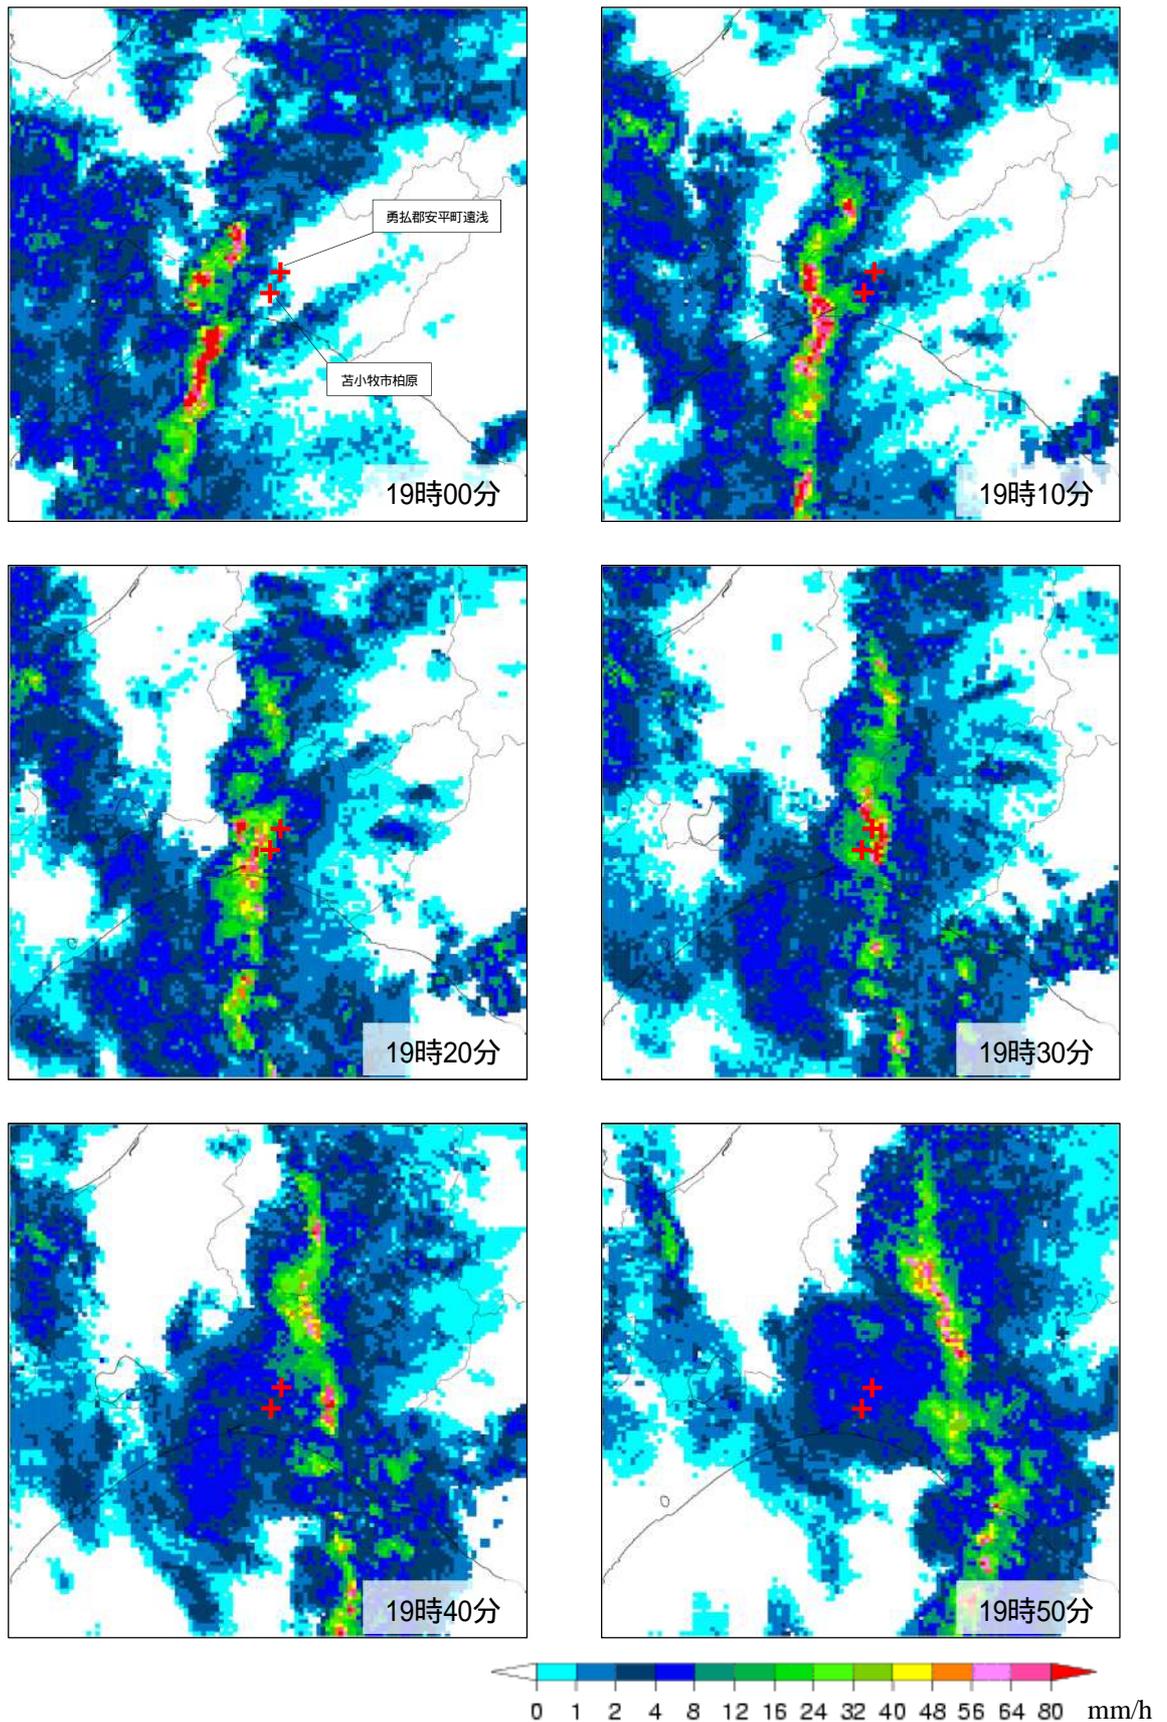
気象レーダー画像（降水強度mm/h）11月12日19時00分～19時50分  
（図中 + は被害発生地域を示す）

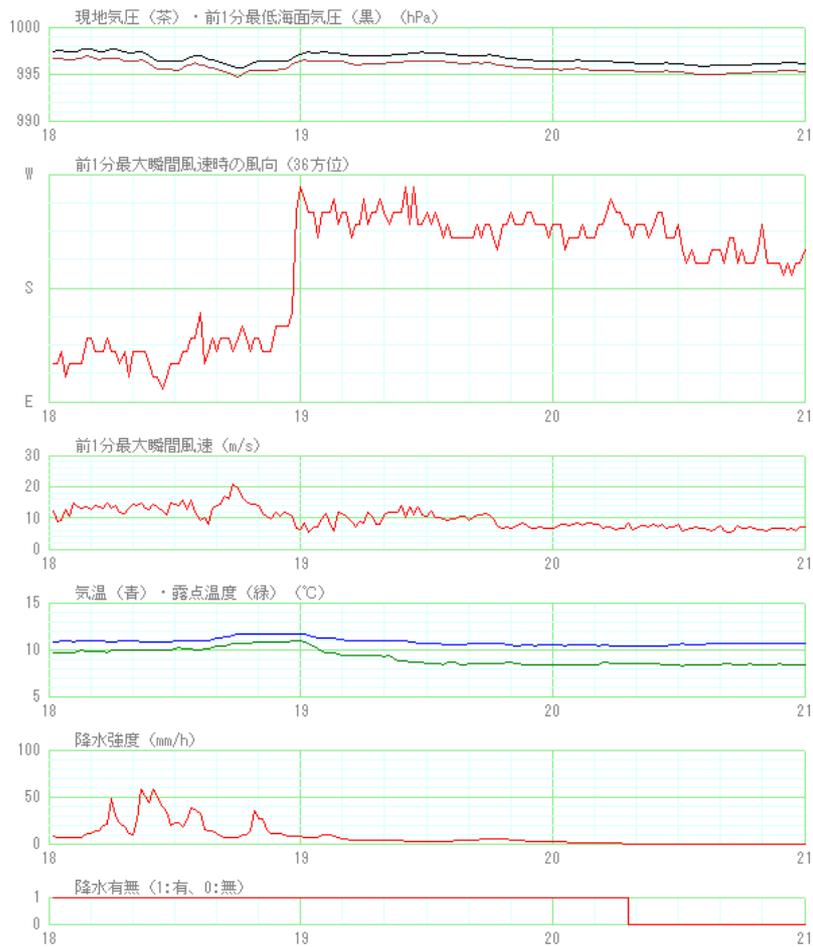
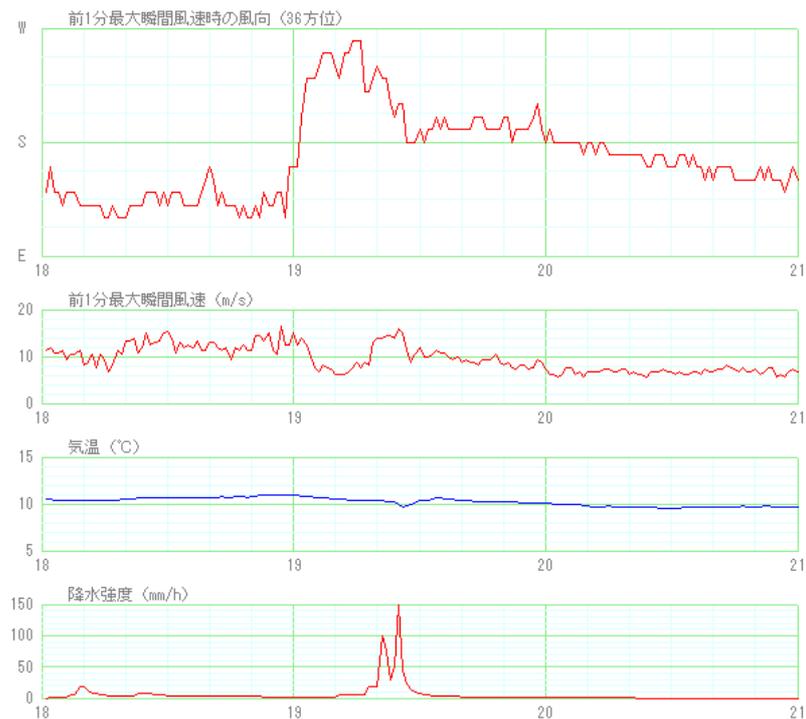
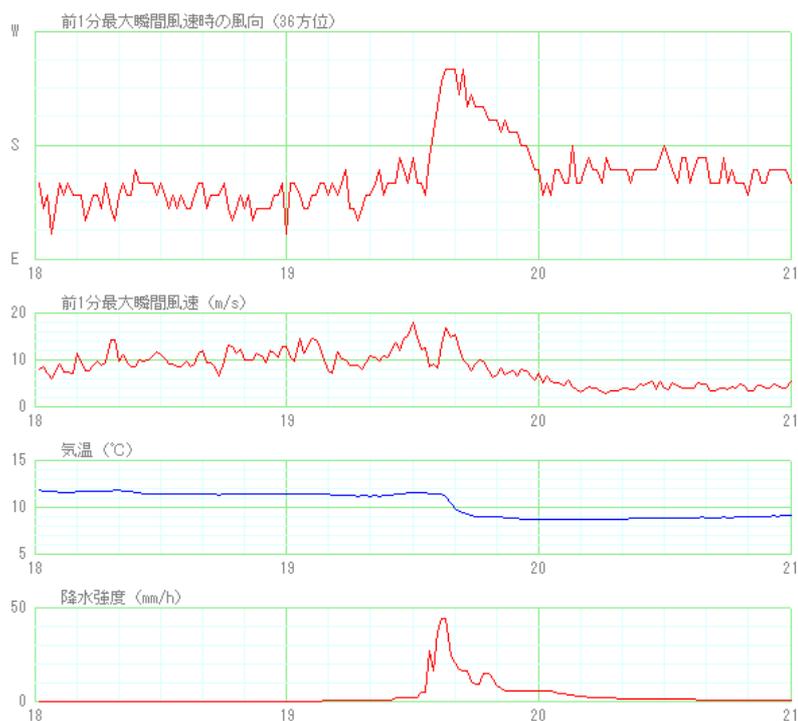
各地点の11月12日18時～21時までの1分値グラフ  
 (「前1分最大瞬間風速時の風向」グラフの、Wは西、Eは東、Sは南を示す。)

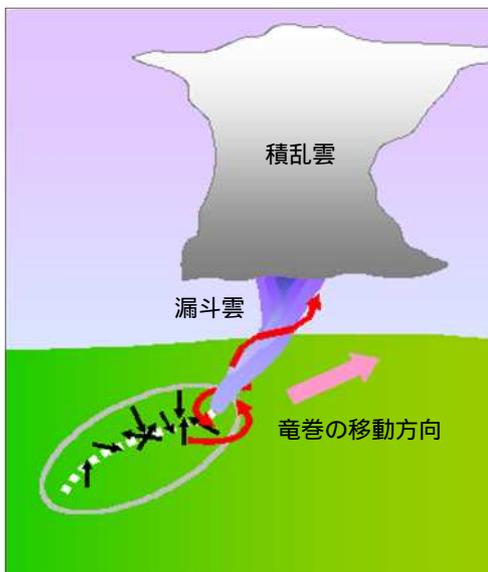
竜巻とその被害の様子

赤矢印は空気の流れ、黒矢印は樹木などの倒壊方向、白点線は竜巻の経路を表しています。竜巻の発生時にはしばしば積乱雲から漏斗状の雲がのびています。竜巻は周囲の空気を吸い上げながら移動しますので、倒壊物などは竜巻の経路に集まる形で残ります。

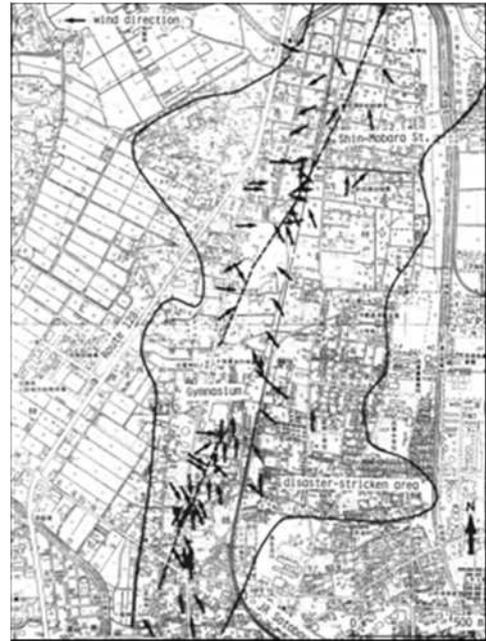
竜巻の移動経路と風向分布の例（新野他、1991）

平成2（1990）年12月11日千葉県茂原市で日本では戦後最大級の竜巻が発生しました。この図は、地面近くの構造物や畑の作物の倒れ方の調査から推定した竜巻の移動経路（点線）と風向分布（矢印）です。このように、現地調査を行うことで竜巻の移動経路や風向を知ることができます。また被害の程度から竜巻の強さを知ることができます。

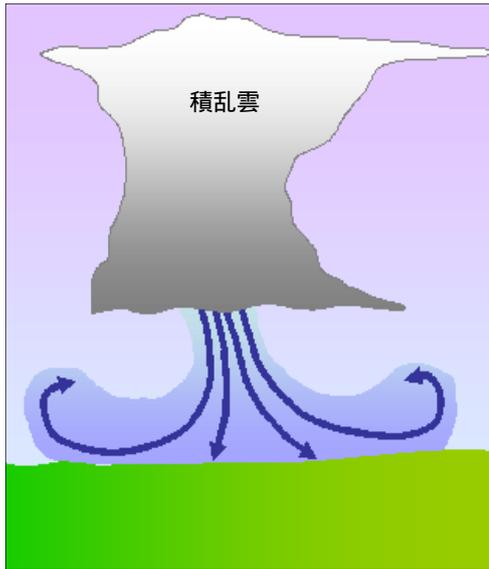
ダウンバーストのイメージ図

薄青の領域は周囲より冷たくて重いダウンバーストの空気を、また、青矢印はダウンバーストの空気の流れを表しています。

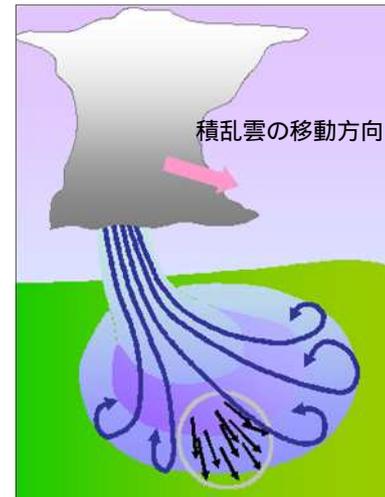
ダウンバーストの被害の様子

青矢印はダウンバーストの空気の流れ、黒矢印は樹木などの倒壊方向です。積乱雲が移動している場合には、このように移動方向の吹き出しのみが強くなる場合がほとんどです。吹き出しの強さに対応して倒壊物の方向も一方向や扇状になることが少なくありません。

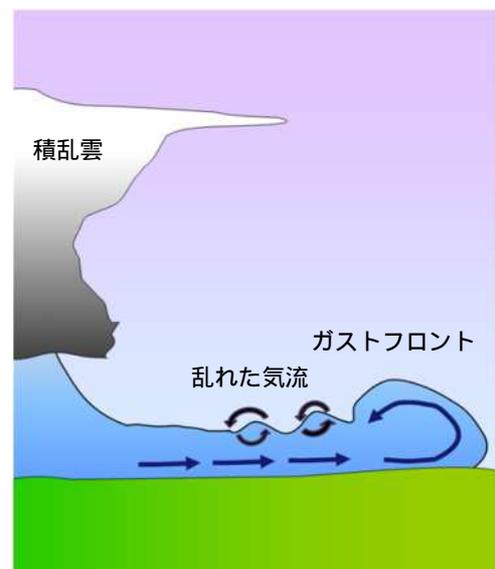
ガストフロントのイメージ図

薄青の域は周囲より冷たくて重い空気を、また、青矢印は冷氣外出流を表しています。黒矢印は乱れた気流を表しています。
