科研費報告「北海道佐呂間町で発生した竜巻による甚大な災害に関する調査研究」より

竜巻等の突風による被害調査に関する研究

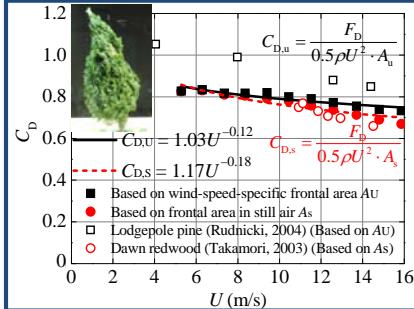
樹木の風速による形状変化と抗力係数

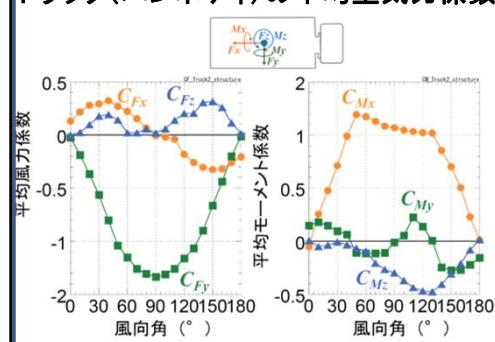
トラック（バンボディ）の平均空気力係数

フルード (FZ)	全長1875mm 全幅1455mm 全高2400mm 車両重量1340kg
UZ	全長10200mm 全幅2925mm 全高3500mm 車両重量1400kg
HIZ	全長4735mm 全幅1455mm 全高2400mm 車両重量12870kg
a (Tz)	全長4485mm 全幅1455mm 全高2400mm 車両重量1350kg
トラック（ベース）	全長11700mm 全幅2400mm 全高2400mm 車両重量1350kg
フルード (FTZ)	全長3755mm 全幅1455mm 全高2400mm 車両重量1350kg

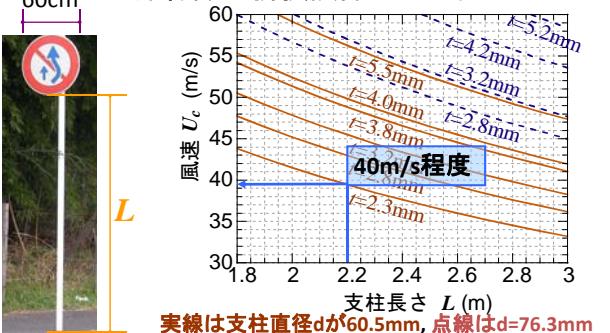
道路標識の折損限界風速の例

実線は支柱直径dが60.5mm、点線はd=76.3mm

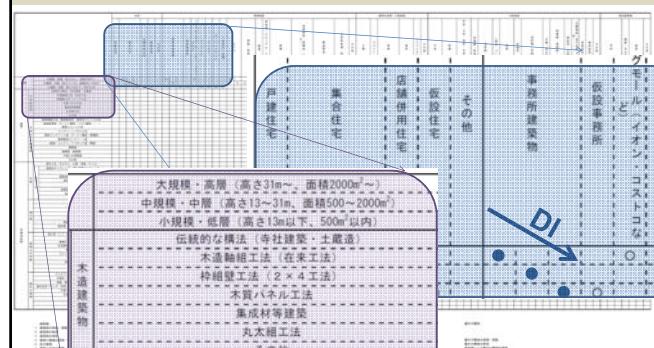
建物等の被害指標(DI)、被害程度(DOD)の候補

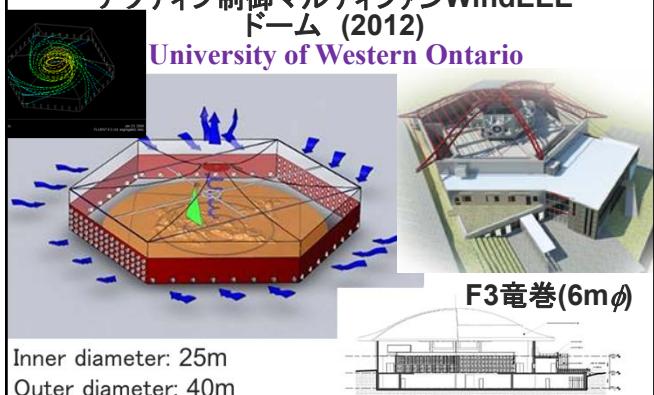
カナダ・竜巻発生装置 アクティブ制御マルティファンWindEEEドーム (2012)

Inner diameter: 25m
Outer diameter: 40m
