平成 19 年 3 月 12 日南相馬市で発生した強風害
現地調査報告書

平成 19 年 3 月
福島地方气象台

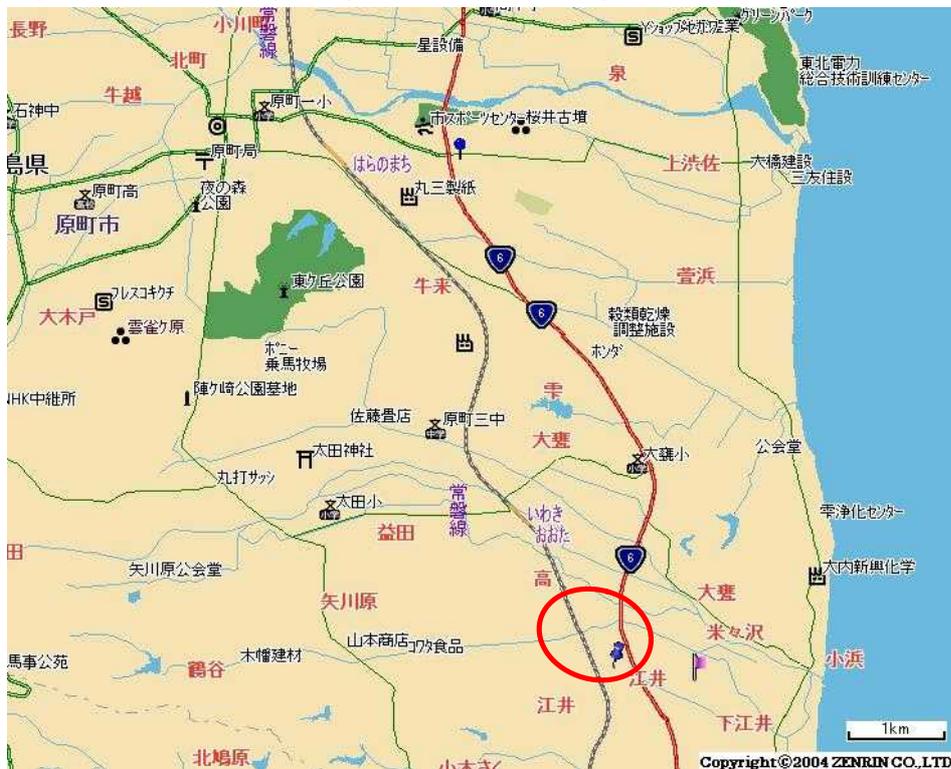
図 5 南相馬市周辺地図 赤丸は災害箇所（原町区江井地区）

- ・被害は4箇所、ほぼ直線上。
- ・有限会社 B1 プレタ（縫製工場）の屋根が飛ばされた。
- ・工場から東南東 20m 位の桜の木の枝が折れた。
- ・工場の屋根に設置していたアンテナが飛ばされて、周辺の電線が切れた。
- ・工場から東南東約 100m のホームセンターの看板（国道 6 号線脇）が飛ばされた。
- ・工場から 800m 東南東にある民家の庭に置いてあったタンスが 2 棹飛ばされた。
- ・風で舞い上げられた屋根の一部や砂埃が、上空に 100m 程度舞い上がり東に進み前述の民家の手前で消滅した。

- ・ 12 日の昼頃、強い風が吹いて土ぼこりが舞い上がり、屋根が飛ばされた(他の人に聞いた)、壊された屋根は南東方向に 800m にわたって撒き散らされた。(図 5 の)
- ・ 昼頃に家の庭に居たが、すごい風が吹き庭に置いてあったタンスが 2 棹吹き飛ばされて壊れた。(図 5 の)
- ・ 12 日昼頃、新築中の家の上部で作業していたところ(災害の前に)、一瞬強く風が吹き、その後再び強い風が吹いて、近くの工場の屋根が飛ばされたのを見た。
土ぼこりが舞って、屋根のトタンや断熱材と一緒に巻き上がった(上空 100m 位)、
工場の隣の畑で発生して、東南東の竹林の前で消滅した(時間は 1 分程度)。(図 5 の)
