平成19年4月18日に宮古島市で発生
した突風について

調査報告書

平成19年5月18日

宮古島地方気象台

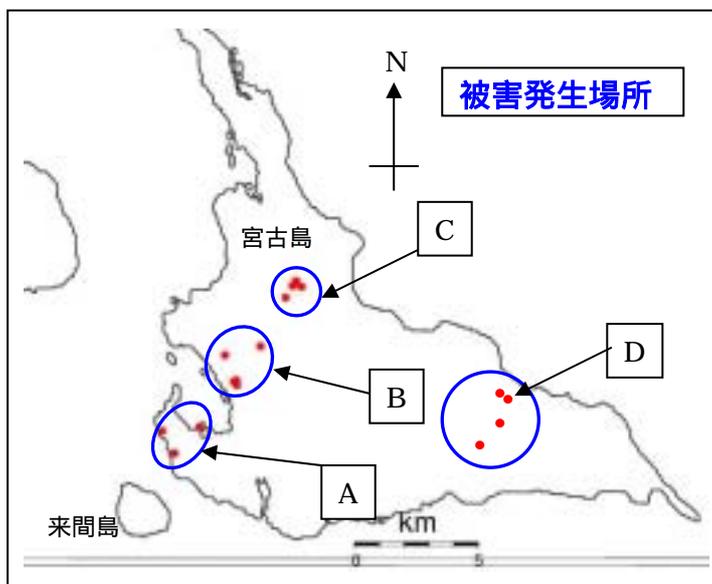
第3図 被害発生場所の分布図

- ・ 被害箇所は、極端な帯状を形成していない。幅、長さとも数十メートルの範囲である。
- ・ 被害域は、幅約2キロメートルで、Cブロックのゴルフレンジ付近で収束している。
- ・ 城辺地区でも、被害幅は数十メートル程度で、被害場所はやや北東方向に帯状を形成している。

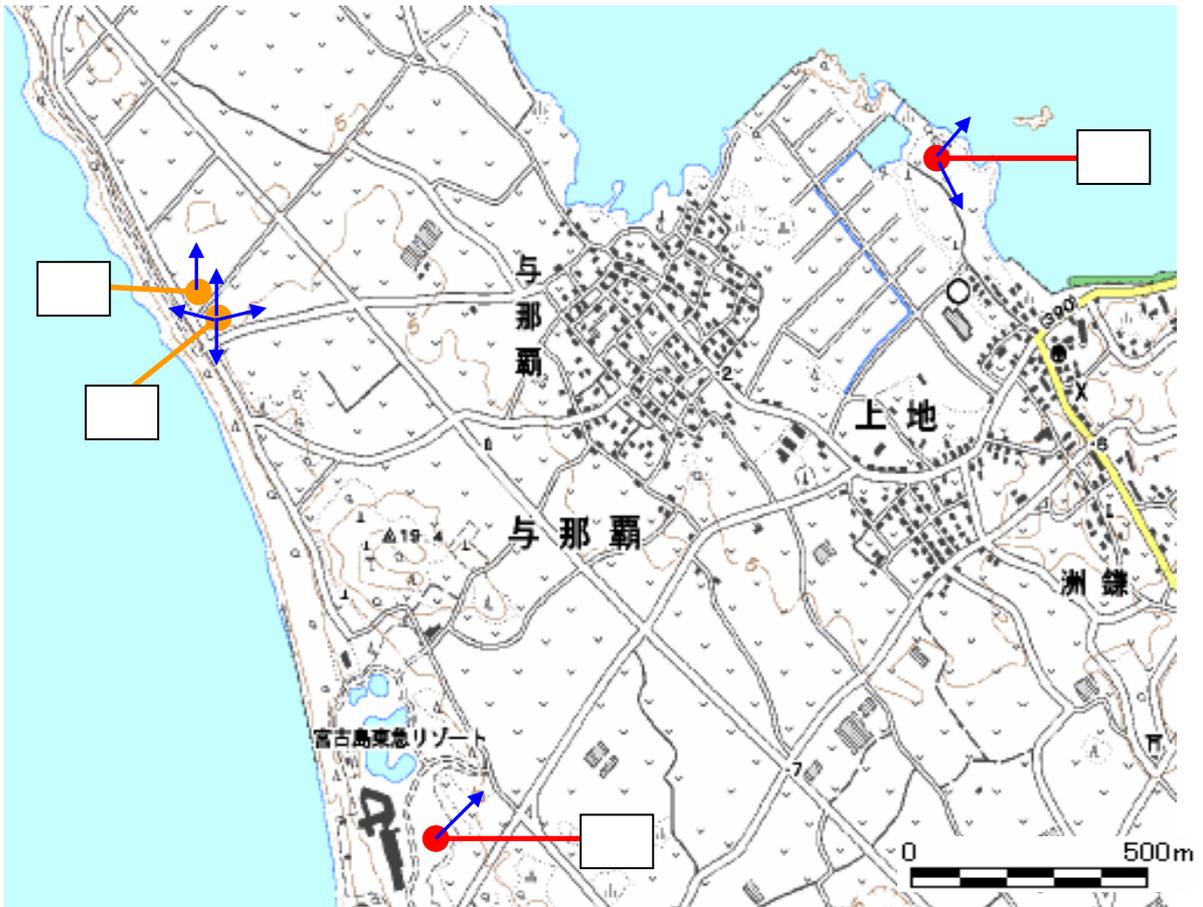
第4.1図 Aブロックの被害発生場所の詳細(写真の番号と図中の番号は対応。矢印は被害から推定される風向き)

- ・ 東急ホテルのテント群は、北東方向に吹き飛ばされ、サトウキビは四方八方に倒伏している。
- ・ ビニールハウスは南西側ハウスが北東向きに斜め上から押し潰された形状をしており、中央のハウスは真上から押し潰されたようになっている。また、北東側のハウスは北北西側から押し潰されている。その他のハウスは、一部ビニールが剥離しているが被害は軽微。

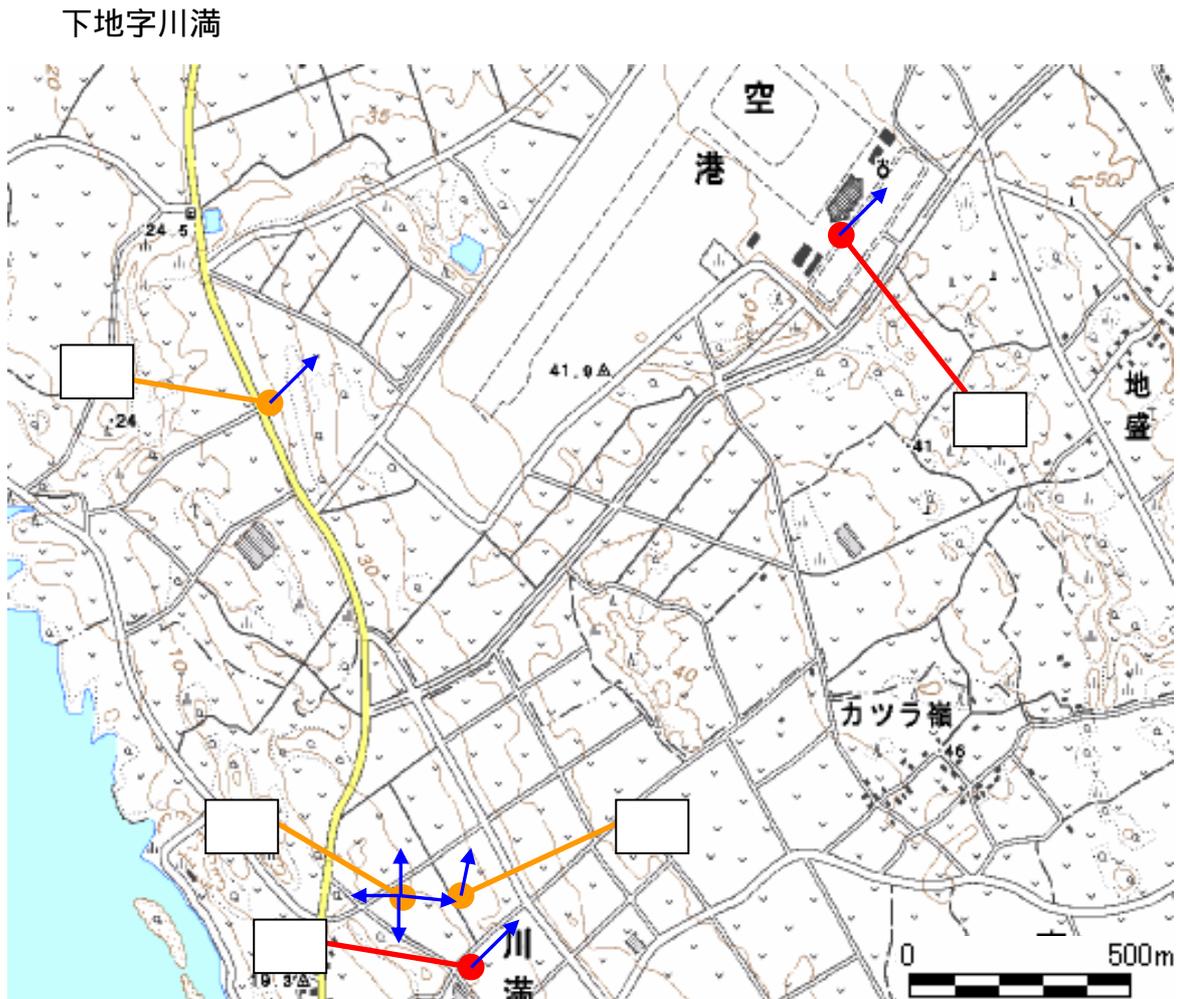
- ・ 平良地区のサトウキビは北東に倒伏しているが、下地字川満のサトウキビは北側または四方八方に倒伏している。
- ・ 川満のビニールハウスは、南側が突風の進行方向に沿って斜め上から押し潰されているが、北側の支柱パイプは北隣のハウスの屋根に持ち上げられている。周辺に被害はない。
- ・ 空港駐輪場のオートバイ 3 台は、移動された様子はなく、その場で東北東方向に転倒している。旗竿は、北東方向に折れ曲げられている。

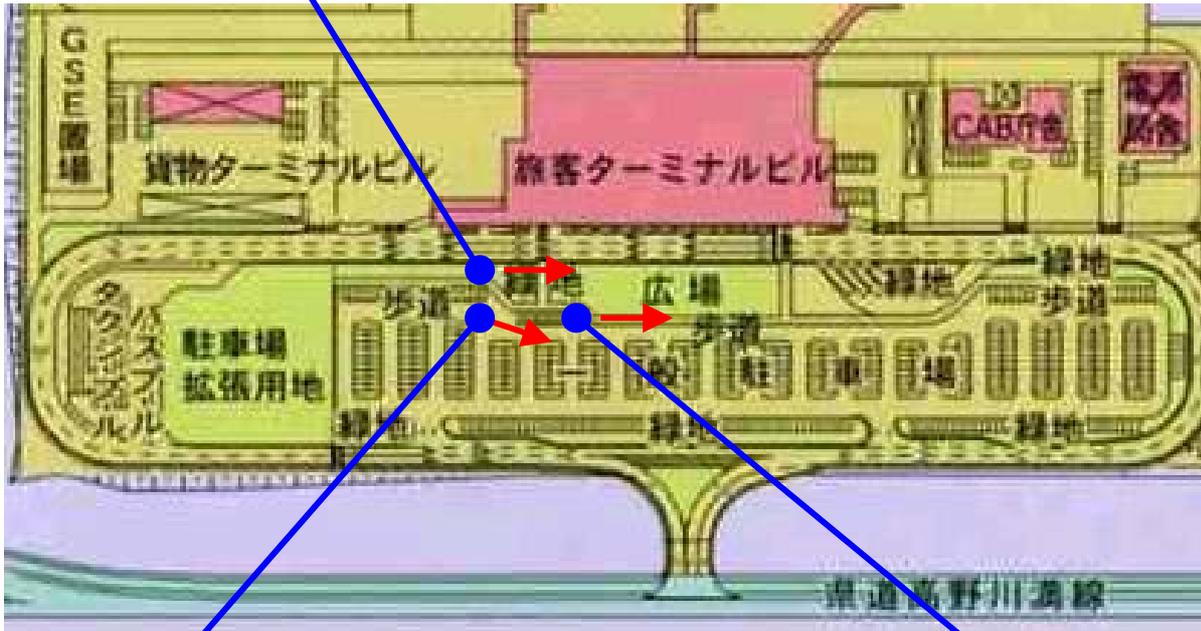
宮古空港付近の被害状況と被害写真(赤い矢印は、転倒方向。オートバイはその場で転倒した様子)

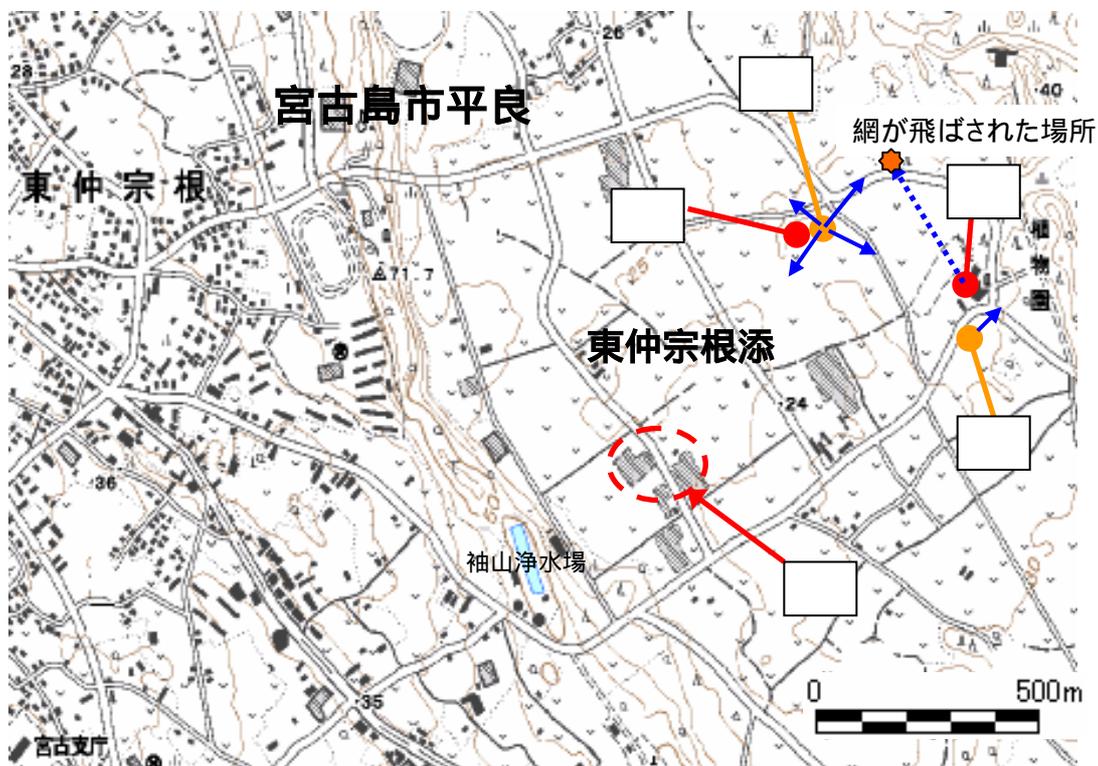
第 4.3 図 Cブロック被害状況の詳細(図番号と写真番号は対応)

- ・ 鉄骨でできたビニールハウス()では、ビニールの剥離のみで、鉄パイプの変形等はない。
- ・ その北東側のビニールハウス()は、西側が吸い上げられたように屋根部の鉄パイプが上空に突き出している。東側のハウスは、上部から押し潰されている。
- ・ ハウスの東隣のサトウキビ畑では、2箇所四方八方に倒伏している。
- ・ ゴルフレンジの囲い網が引きちぎられ()北西に約400メートル吹き飛ばされている。また、囲い網を支えている16mmのワイヤロープが引きちぎられている()。しかし、ゴルフレンジ内にあるごみ袋や植木鉢には、風が当たった形跡はない。

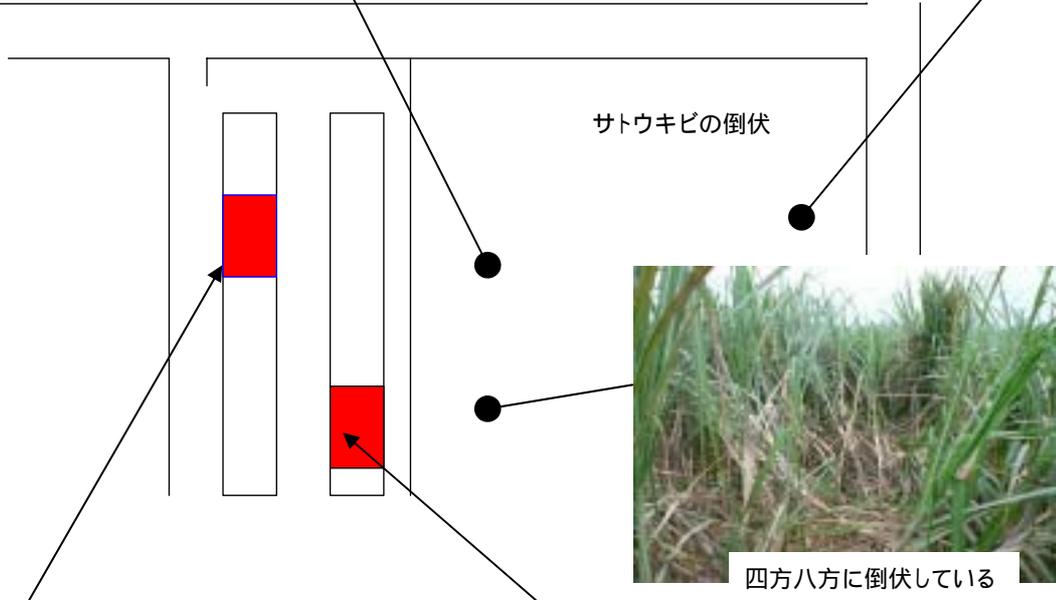
四方八方に倒伏している

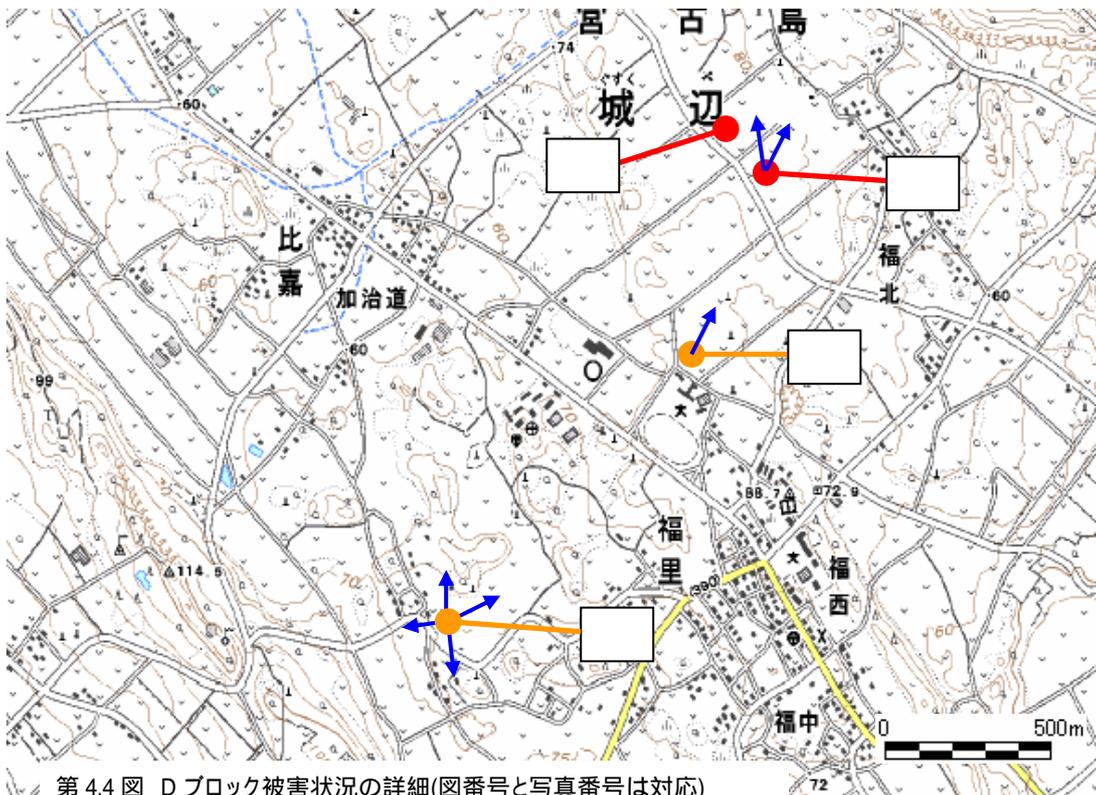
第4.4図 Dブロック被害状況の詳細(図番号と写真番号は対応)

- ・ サトウキビの倒伏状況は、 の場所では同一畑で、四方八方に倒伏したり、直径 10 数メートルの範囲内で円形状に倒伏している。また、その北東方向 の畑では、全体的に北東に倒伏している。
- ・ - 1 のビニールハウスは、真上から押し潰されたように倒壊し、 - 2 のビニールハウスは、数十メートルにわたって斜め上から押されたように屋根の鉄パイプが大きく下のほうに曲がっている。ただ、4 つあるハウスで損壊を受けたのは対角線に配置したハウスだけでその周辺に被害はない(第 4.4.1 図)。
- ・ 一方、 のハウスから約 200 メートル北西にある別のハウスは、2 棟のうち南側の東半分が真上から潰されたように倒壊していた。
