平成19年10月26日の突風について

高知県安芸市現地調査報告書

平成19年 10月30日

高知地方气象台

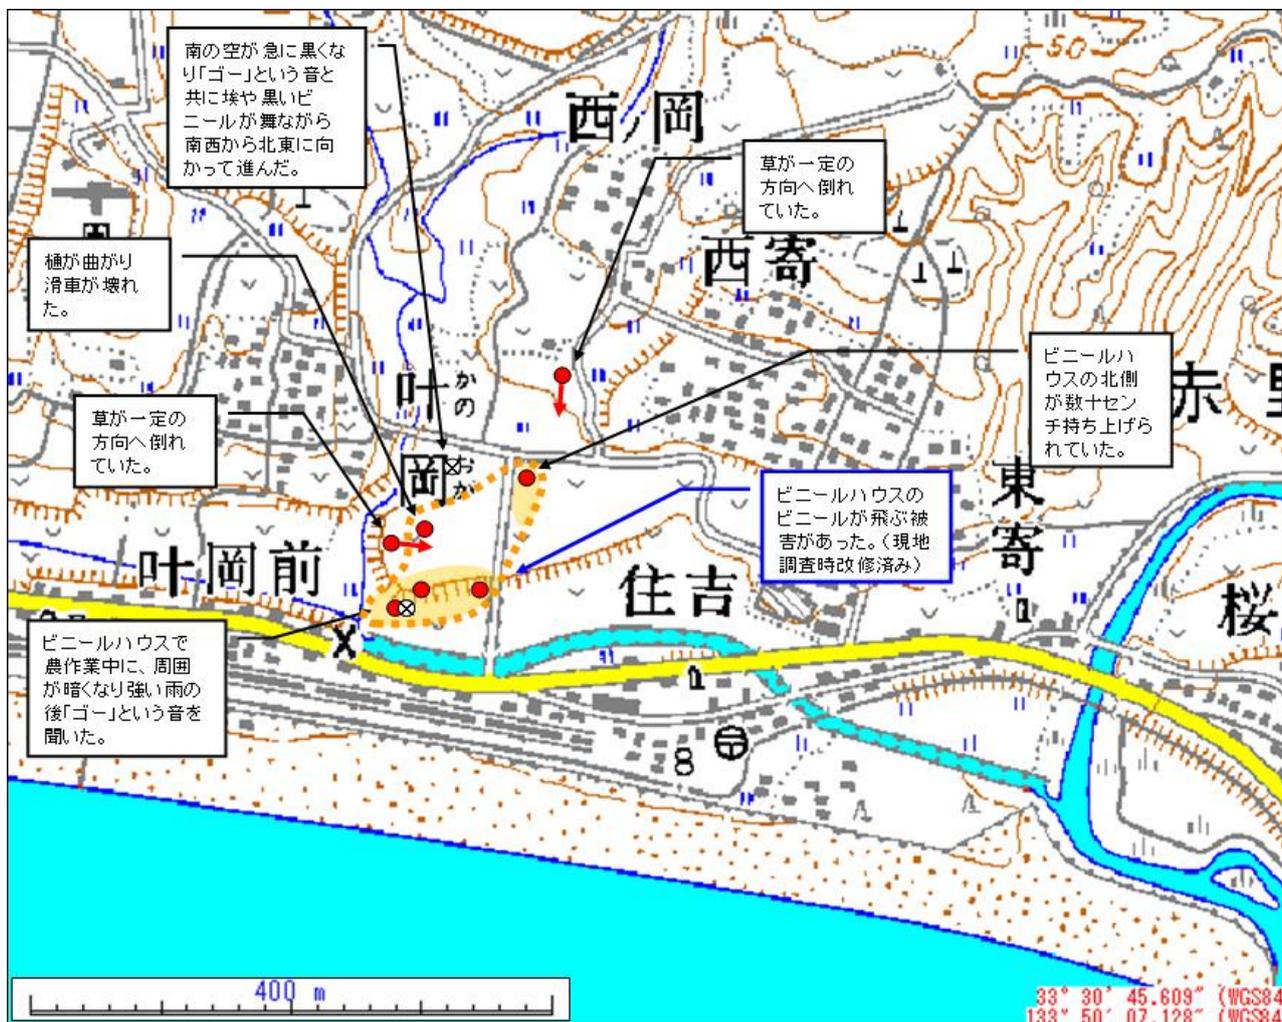
(1) 被害発生地域地図

- : 草や木が倒れたり物が飛んだ方向
- : 被害のあった場所
- ⊗ : 現象が発生した時に証言者の居た場所
- (Yellow) : ビニールハウス被害が発生した地域
- (Dotted) : 被害地域の形状
(長さ約200m、幅約100m)

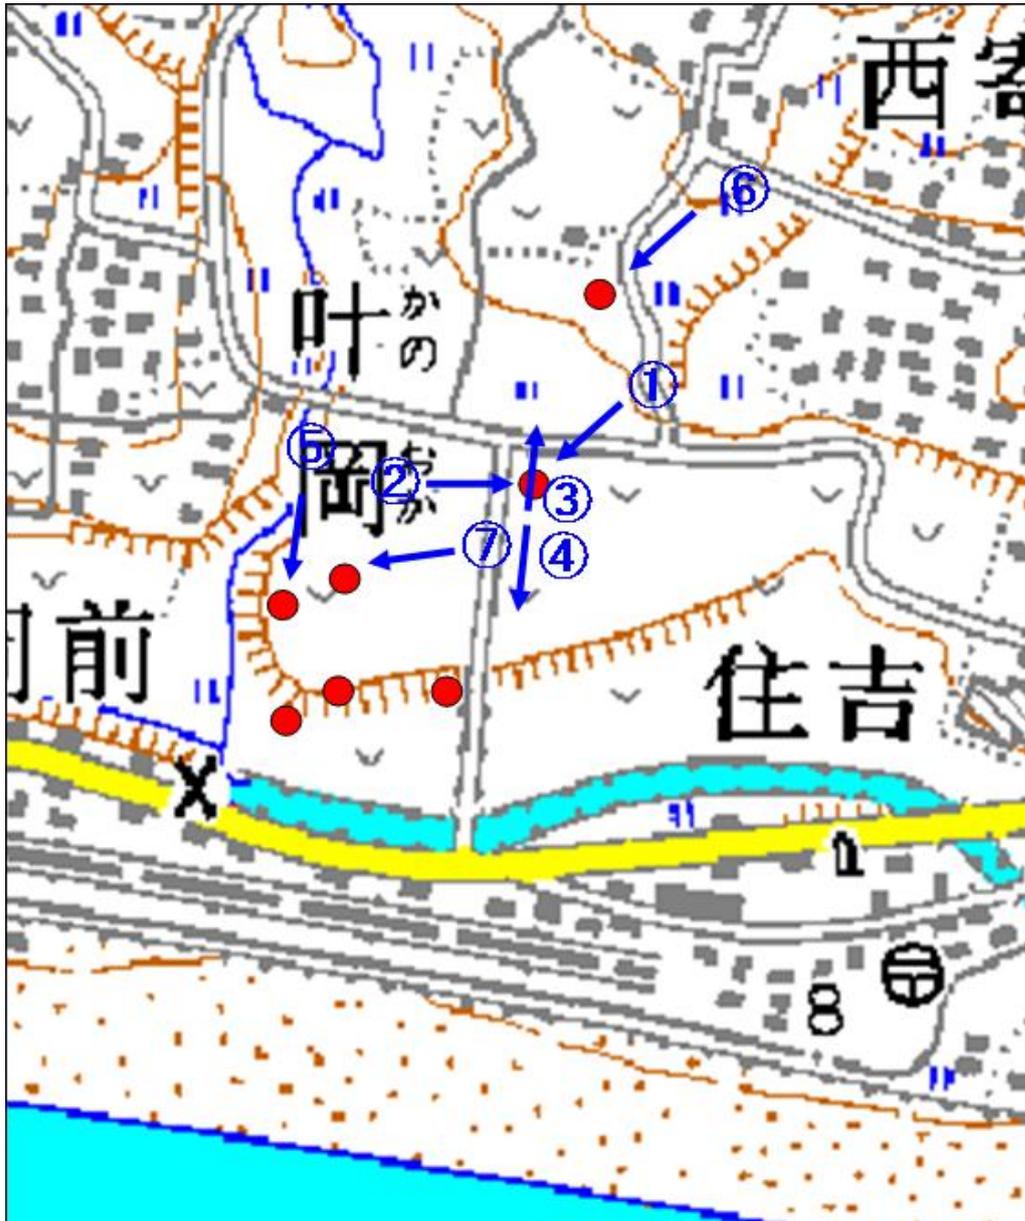
● は被害のあった場所
➡ は写真を撮影した方向を示す。
番号は、各被害写真の番号に対応している。
