**平成 20 年 6 月 13 日に青森県藤崎町で
発生した突風に関する現地調査報告**

平成 20 年 6 月 20 日

青森地方气象台

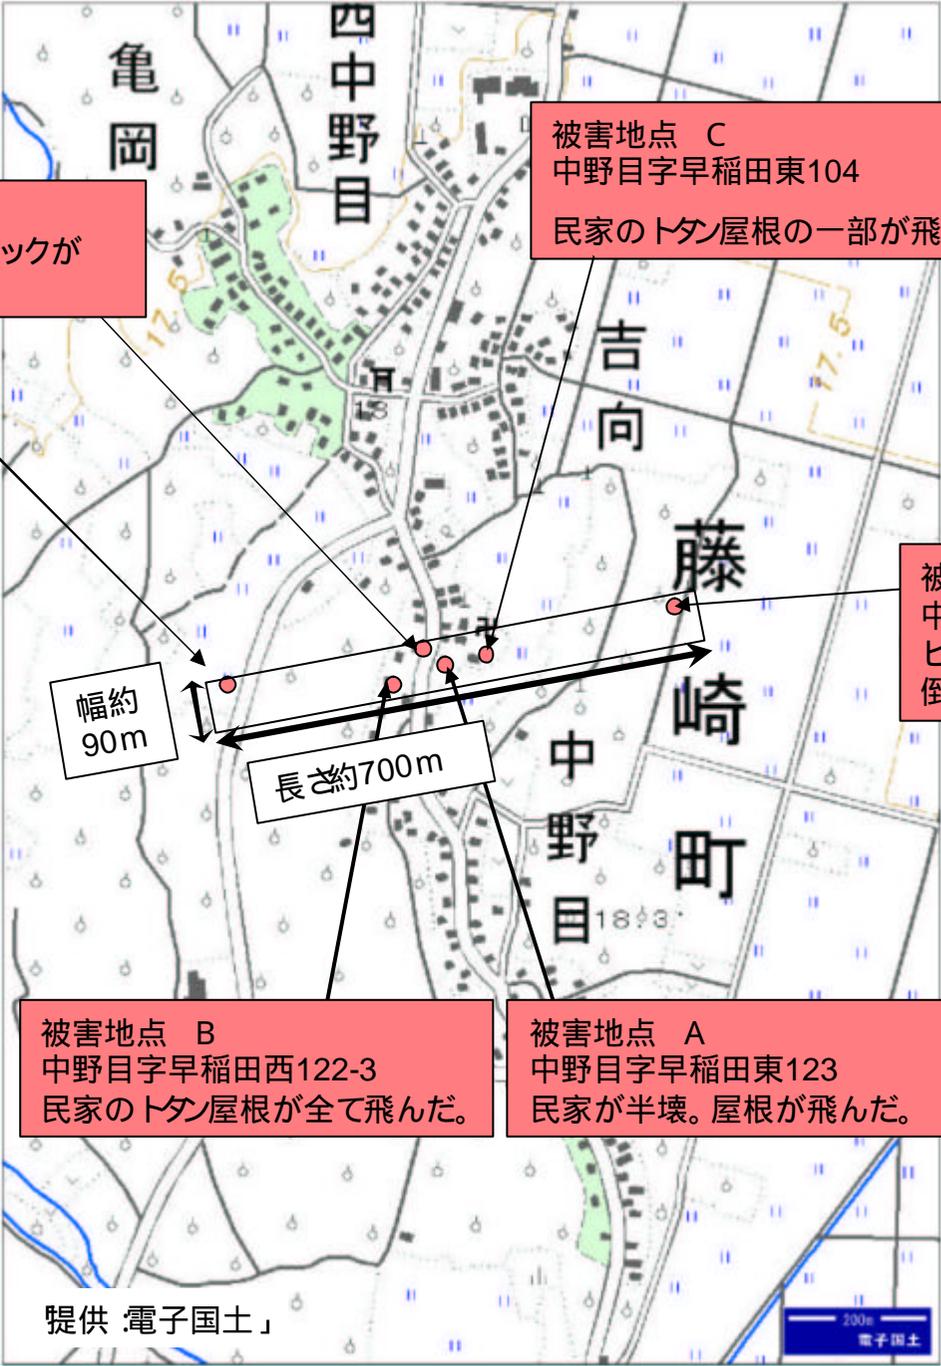
被害、調査地点分布図
青森県藤崎町 (狭域)

被害地点 D
中野目字早稲田西門柱ブロックが
(鉄筋なし)倒れた。

被害地点 E
中野目字早稲田西
ビニールハウス損傷。

大きな被害が出た中野目地区
(气象台で調査した地域)
被害地点 EからF地点までの
幅約90m、長さ約700m

被害地点 C
中野目字早稲田東104
民家のトタン屋根の一部が飛んだ。

被害地点 F
中野目字早稲田東
ビニールハウス3棟
倒壊。

被害地点 B
中野目字早稲田西122-3
民家のトタン屋根が全て飛んだ。

被害地点 A
中野目字早稲田東123
民家が半壊。屋根が飛んだ。

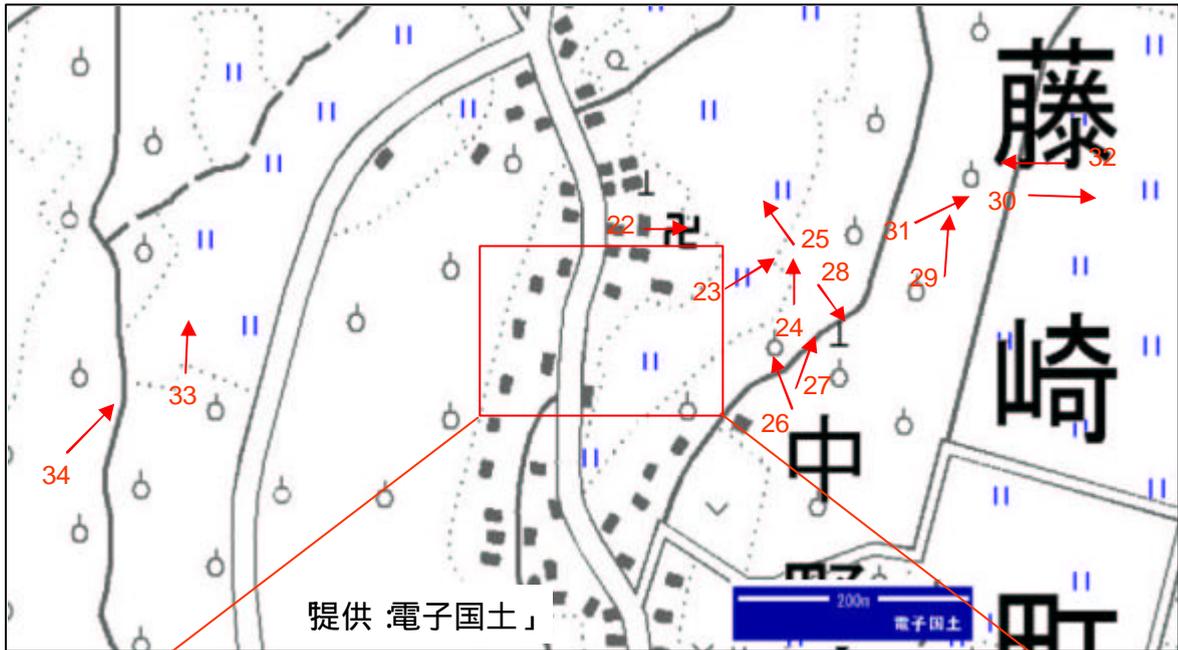
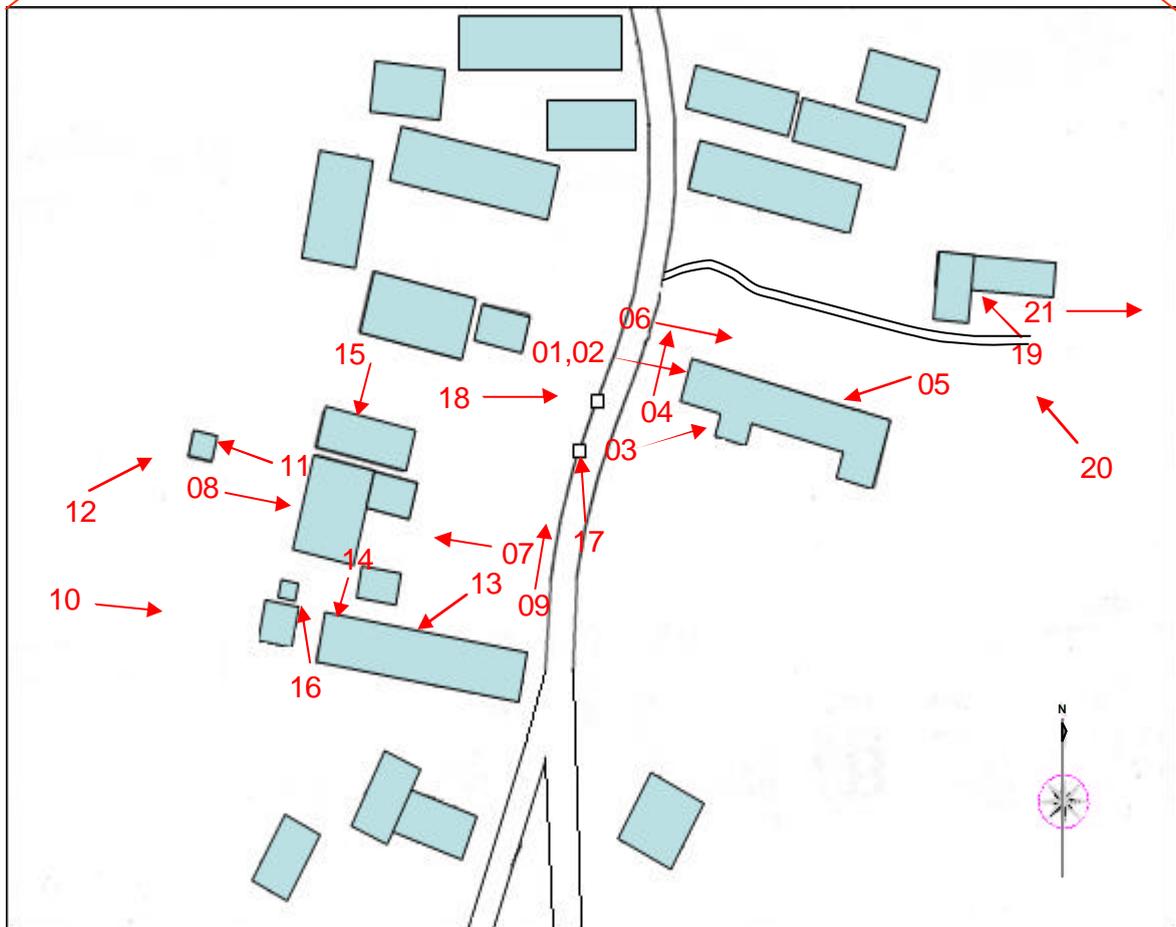
被害状況及び飛散物 鳥瞰図

被害や痕跡	X(Fスケール)
飛散物	
倒木 損傷等方向	
被害有無境界線	青実線
風収束線	青破線

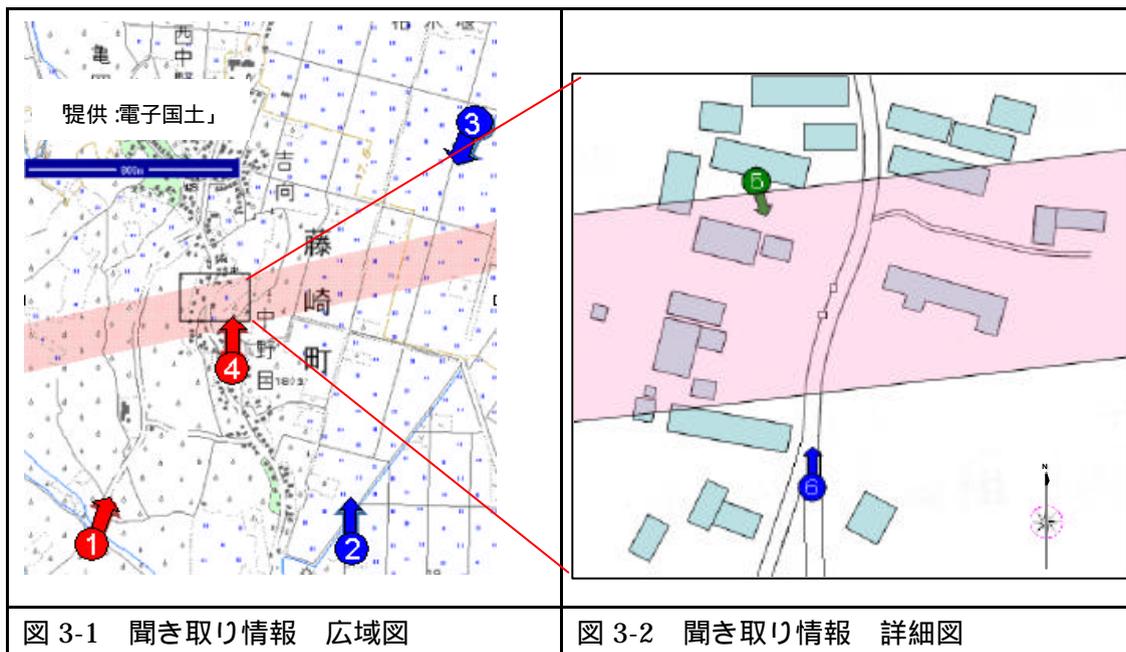
図 3-1 聞き取り情報 広域図

被害の大きかった中野目地区で聞き取り調査を行った。竜巻または突風を目撃情報を図 3-1 及び図 3-2 に示す。 から が目撃したおおよその位置を示している。また、赤丸は形状 A、青丸は形状 B（図 3-3）、緑丸はその他の形状の目撃情報である。目撃情報の位置との相対的な位置を示すために、竜巻の通過が推定されるおおよその経路をピンク色で示している。

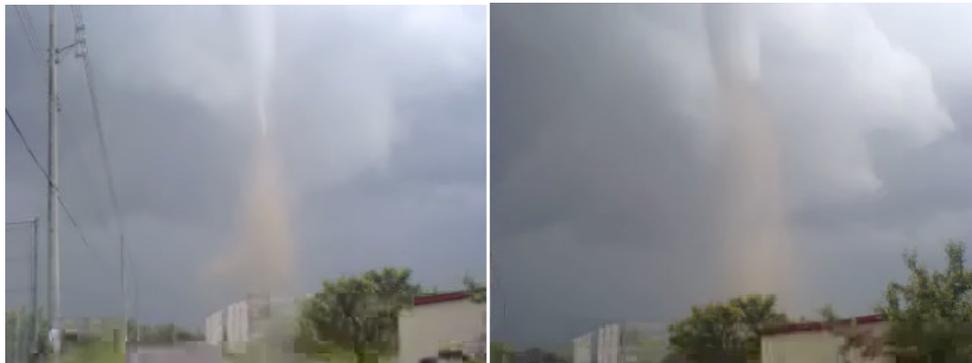
写真 3-1 (写真提供は の男性)

車を運転中に竜巻を目撃した。葉が揺れていて気がついた。映像を撮影した(写真 3-1)。30秒くらい続いた。(男性 50代位)

携帯動画ファイルの履歴から撮影は10時42分と確認
