平成 20 年 6 月 29 日に発生した突風について

高知県（安芸市）現地調査報告書

平成 20 年 7 月 3 日

高知地方气象台

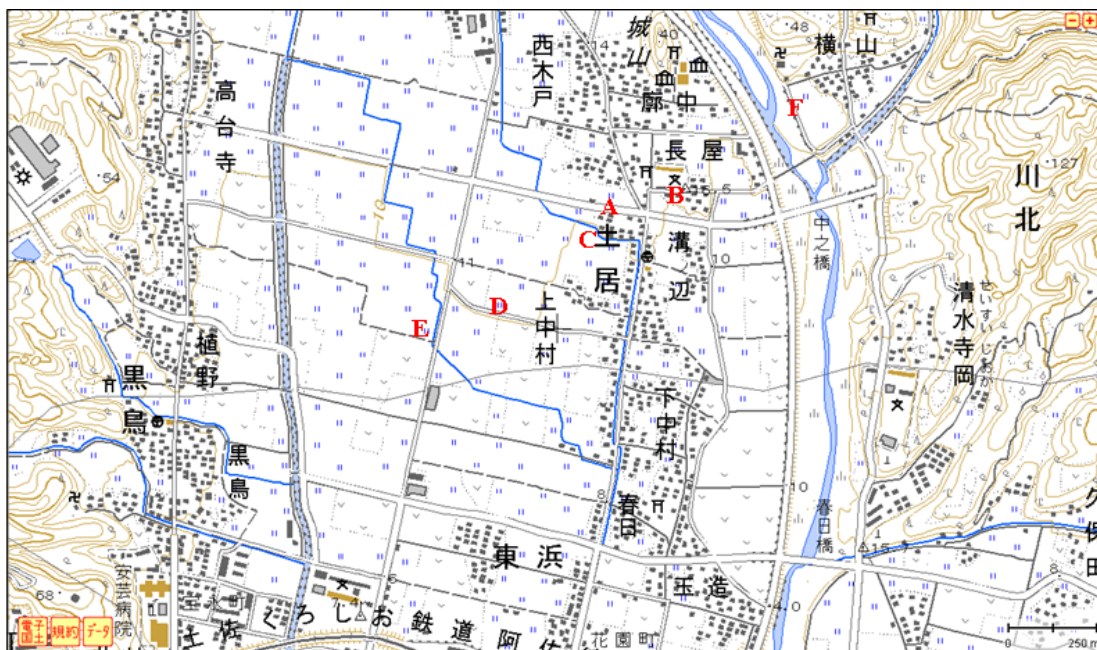
図 2 高知県安芸市（土居地区付近）の地図

- ・ 女性（65 歳）地図上番号 A
（家の中で）急に風が回り出した気がした。数分くらい続いたと思う。風と雨音、物が飛ばされる音もした。時間は午前 2 時過ぎだったと思う。こんな風は初めて、畑のヒマワリは最初はぺしゃんこに倒れていた（撮影時はかなり起き上がった状態）。雷鳴は聞いていない。
- ・ 女性（40 歳くらい）地図上番号 B
（家の中で）風の音で目が覚めた。風が回るような音。聞いたことのない音

だった。雨はずっと降っていた。数分くらい続いたと思う。風と雨音、物（ガラス、瓦）が割れる音もした。家に被害はなかった。

- ・ 女性（60 歳くらい）地図上番号 C
（ビニールハウスの持ち主）被害時はここにはいなかった。住んでいる所は別なので、この辺の被害発生時の状況はわからない。被害の知らせを聞いて駆けつけた。
- ・ 男性（60 歳くらい）地図上番号 C
2 時半前に見回った時には被害のなかったビニールハウスが 3 時頃見回った時には損壊していた。
- ・ 女性（40 歳くらい）地図上番号 D
雨は降ったり止んだりしていた。午前 2 時過ぎ頃、ものすごい強風で家が揺れた。台風とは違う風だった。地震の様な家の揺れだった。物が飛んできて家に当たるような音も聞こえた。家（屋根）が持ち上げられるような気がした。
- ・ 男性（65 歳）地図上番号 E
午前 2 時前に消防のサイレン（浸水の報知・団員の招集）で目が覚めた。
- ・ 男性（40～60 歳くらい、複数）地図上番号 E 付近（JA 選果場）
午前 2 時前後に強風が吹いた。瞬間的な突風だった。
- ・ 男性（60 歳くらい、被害写真を撮っていた）地図上番号 F
今回の突風で被害を受けたようだ。

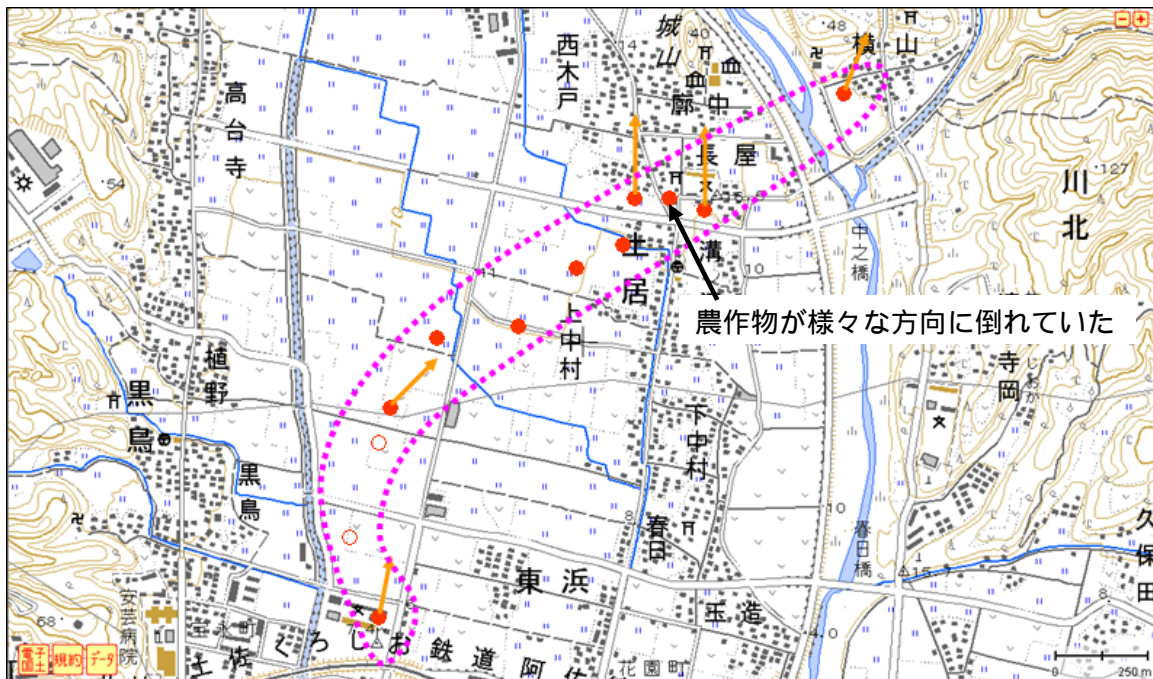
図 3 高知県安芸市（土居地区付近）の地図

この竜巻により、安芸市土居地区を中心に主にビニールハウスに被害が発生した。その範囲は幅約 10～30m、長さ約 2km であった。(現地調査結果による)

ビニールハウスの被害状況から、南西から北東方向の風によるものが多かった。また草木や農作物の倒伏状況も同様の方向性であった。ただし、これらの一部には様々な方向からの風による倒伏も見られた。

突風により、住家一部損壊 2 棟、ビニールハウス被害（倒壊 2 棟、全壊 5 棟、半壊 7 棟）があった。
