現地災害調査速報

平成20年8月8日に岐阜県岐阜市、本巣市、本巣郡北方町、
関市、美濃市で発生した突風について

平成20年8月12日

岐 阜 地 方 気 象 台
東 京 管 区 気 象 台

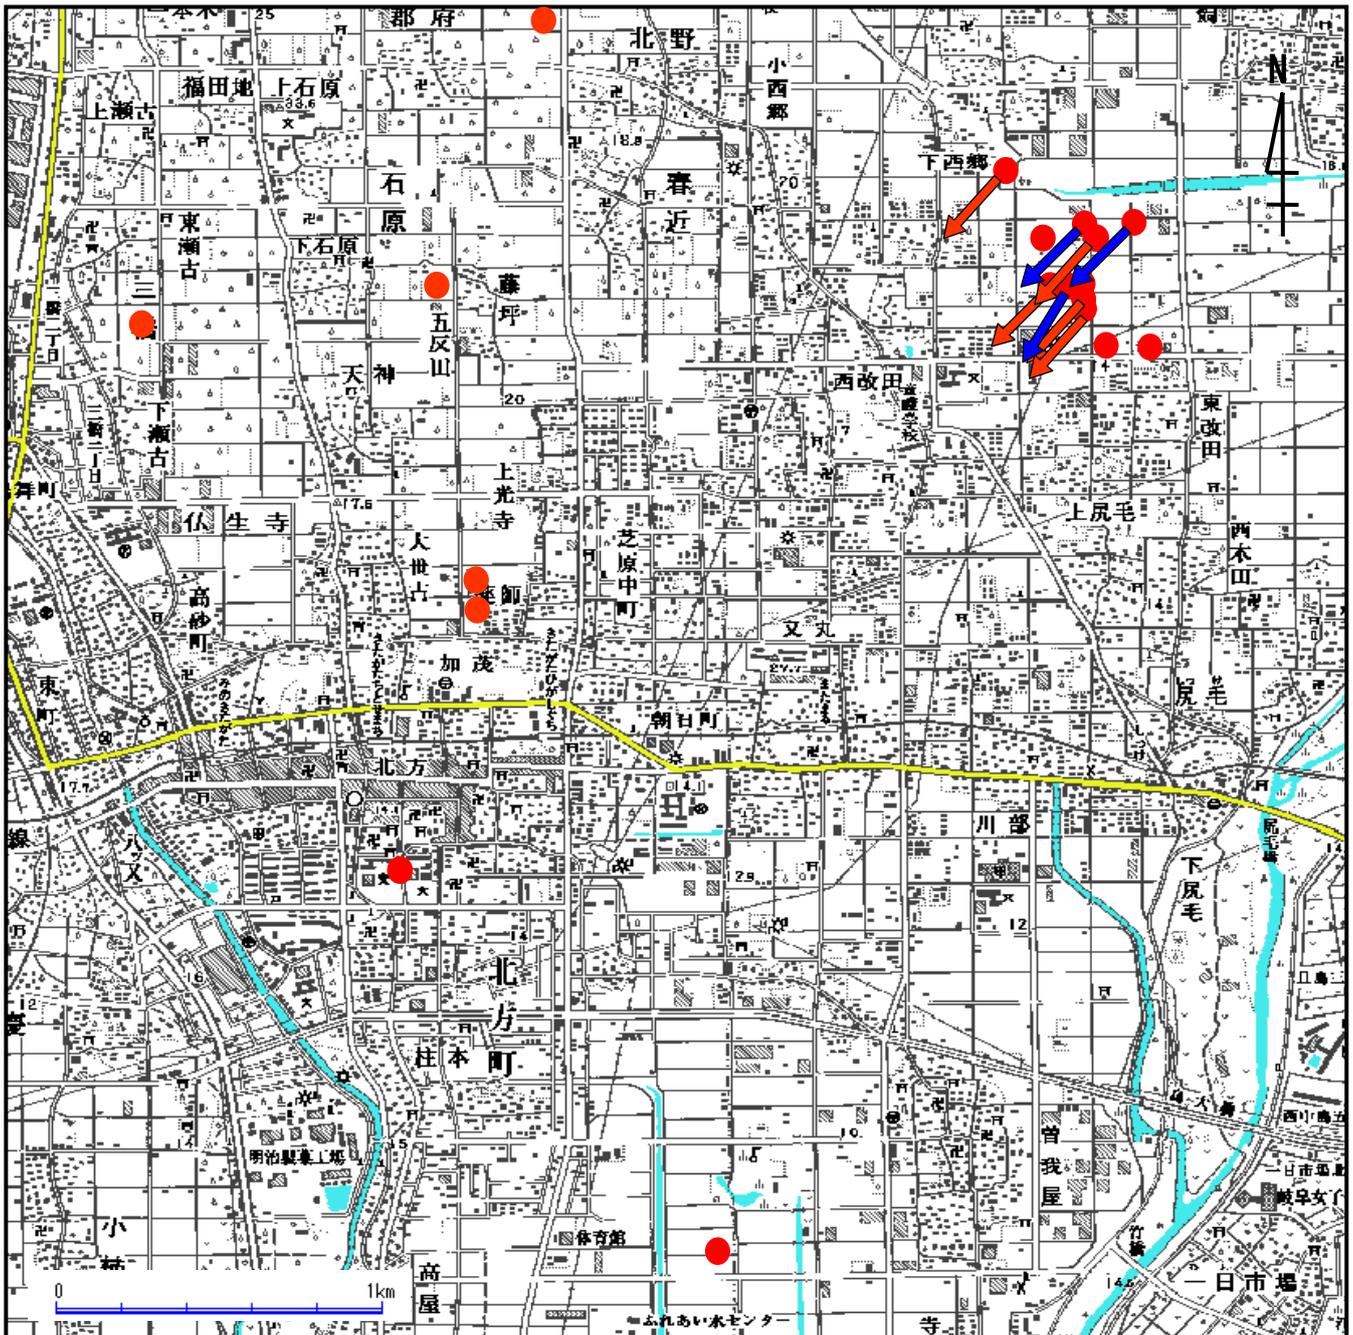
○被害発生地域①拡大図（岐阜市東改田・下西郷、本巣市、本巣郡北方町）

19時30分から20時頃に、岐阜市東改田・下西郷、本巣市、本巣郡北方町（被害発生地域①）で突風が発生し、住家の一部損壊やビニールハウスの損壊等の被害が発生した。

この突風をもたらした現象は、ダウンバーストまたはガストフロントの可能性が高い。

- ・被害の発生時刻には被害地付近を活発な積乱雲が通過中であった。
- ・被害から推定した風向は一様に北東の風であり、明らかな発散性は確認できなかったが、被害域が面的に分布しており、強雨を伴っていることから、ダウンバーストの可能性が考えられる。
- ・被害地から南東約7kmにある岐阜地方気象台の観測データで、ガストフロント通過時に特徴的な風速の急増とその後の緩やかな減少、気温の急降下、気圧の急上昇が19時40分頃にみられた。
- ・漏斗雲の目撃や耳に異常を感じたなどの竜巻を示唆する情報は得られなかった。

この突風の強さは藤田スケールでF0～F1と推定した。

- ・複数の住家に屋根の損壊等の被害がみられた。
- ・ビニールハウスの損壊が複数みられた。
- ・複数の樹木の幹の折損や住家のトタン屋根飛散がみられ、F1の可能性はあるが、周辺の状況からF1との特定には至らなかった。

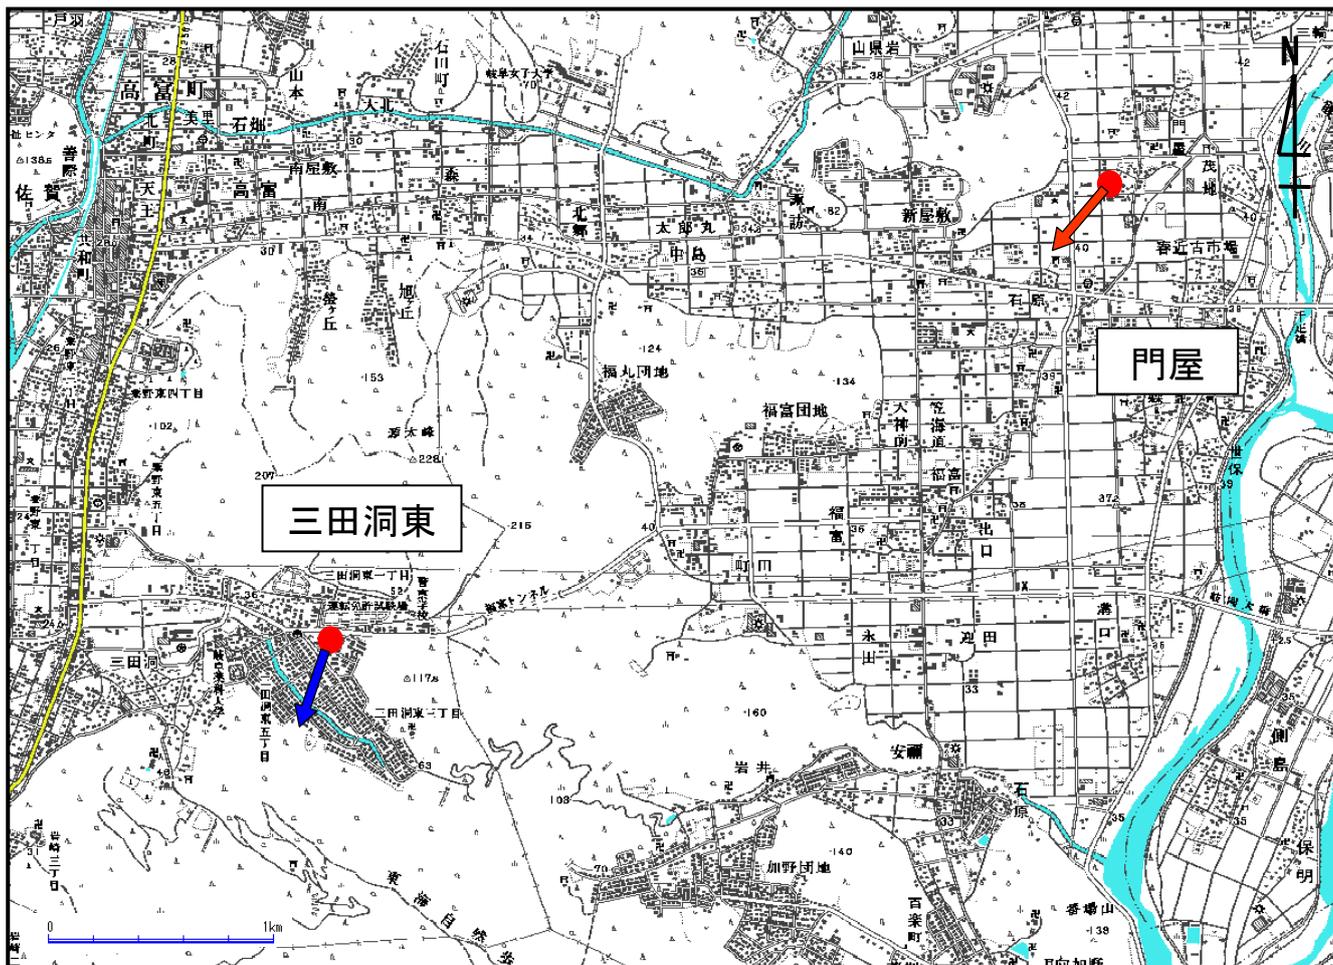
○被害発生地域②拡大図（岐阜市門屋、岐阜市三田洞東）

19時から20時頃、岐阜市門屋（被害発生地域②）で突風が発生し、倒木等の被害が発生した。

この突風をもたらした現象は特定には至らなかった。

この突風の強さは藤田スケールでF0未満と推定した。

- ・樹木が倒れたが、周辺に被害がないことからF0の可能性は低いとみられる。

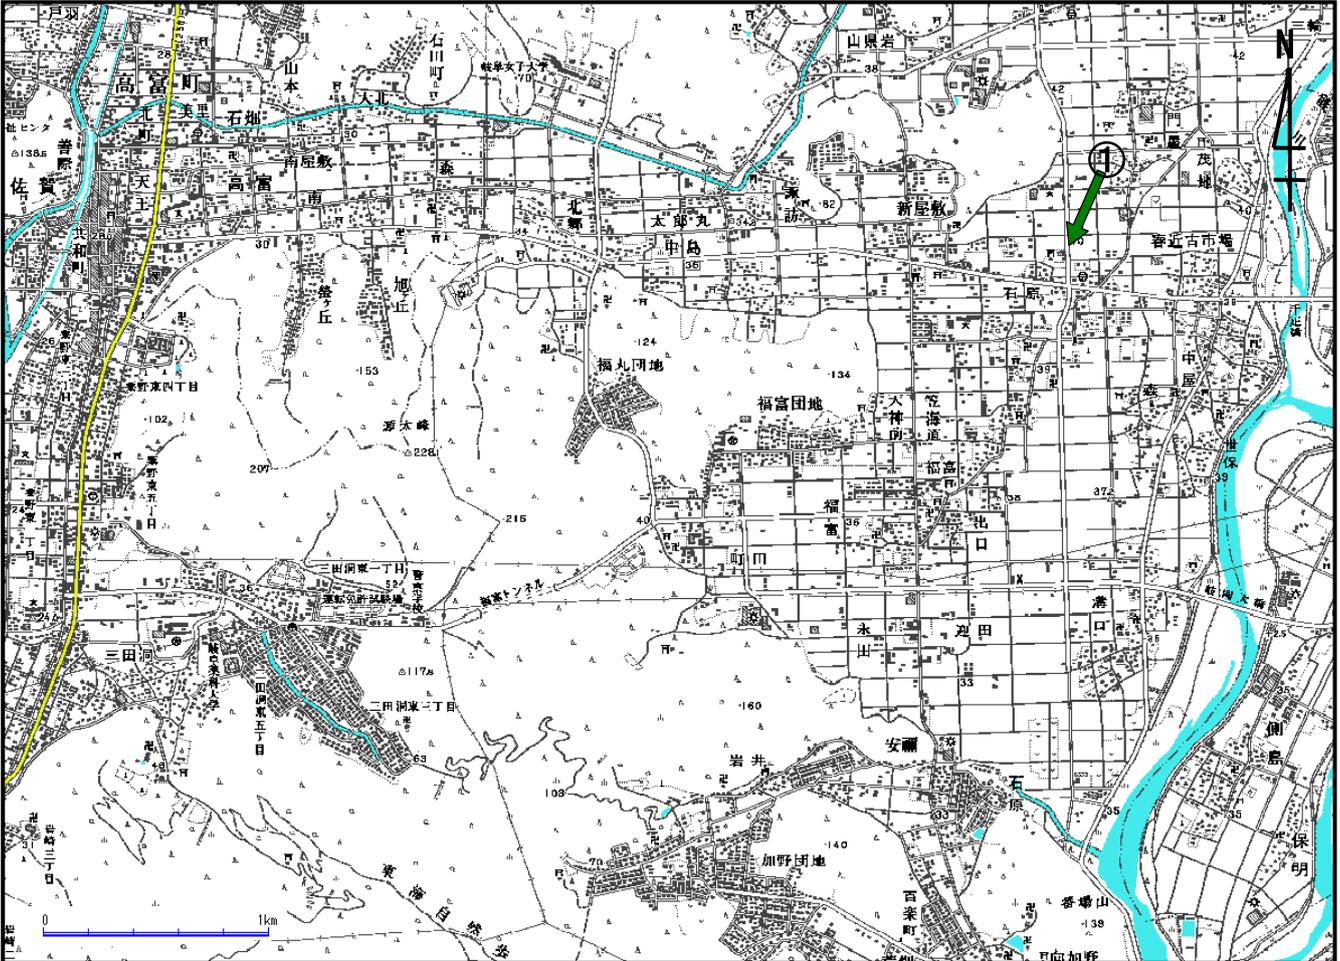
- ・家屋北側の梅の木が南西に倒れた。笠木が剥がれた。
- ・風と雨は同じ頃強くなった。北東からの強い風で、ひょうも降った。

○写真撮影位置方向図と被害状況写真

①南西方向へ倒れた梅の小木
(北北東側から撮影)

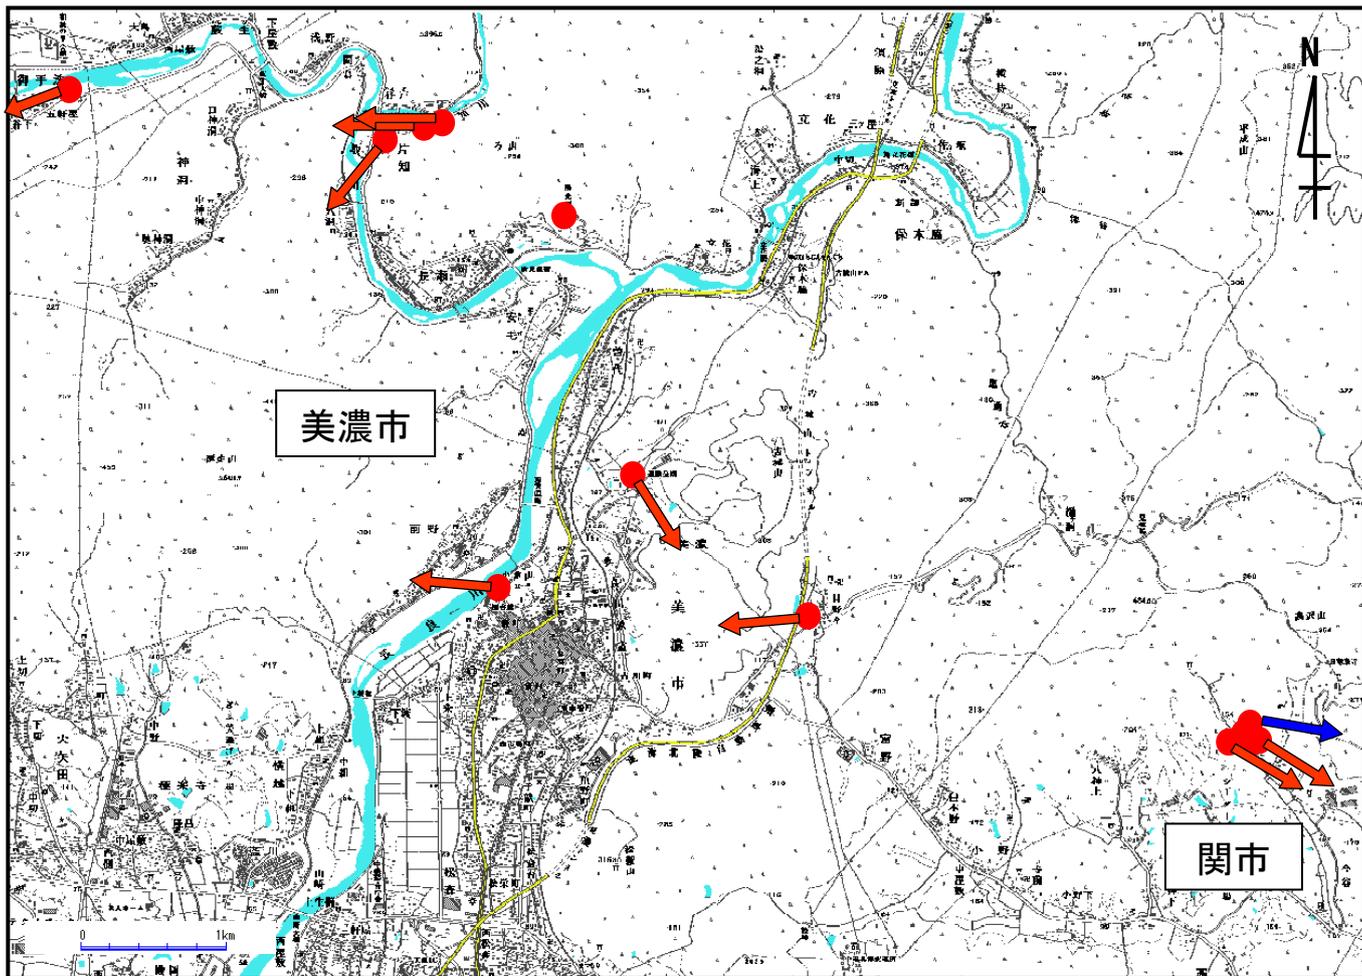
○被害発生地域③拡大図（関市、美濃市）

⑤関市

- ・ 車庫損壊 1棟
- ・ 樹木の折損 数本

⑥美濃市

- ・ 倒木 多数
- ・ 樹木の折損 多数
