平成 20 年 8 月 12 日に福岡県福津市で発生した 突風に関する現地調査報告

平成 20 年 8 月 19 日

福岡管区气象台

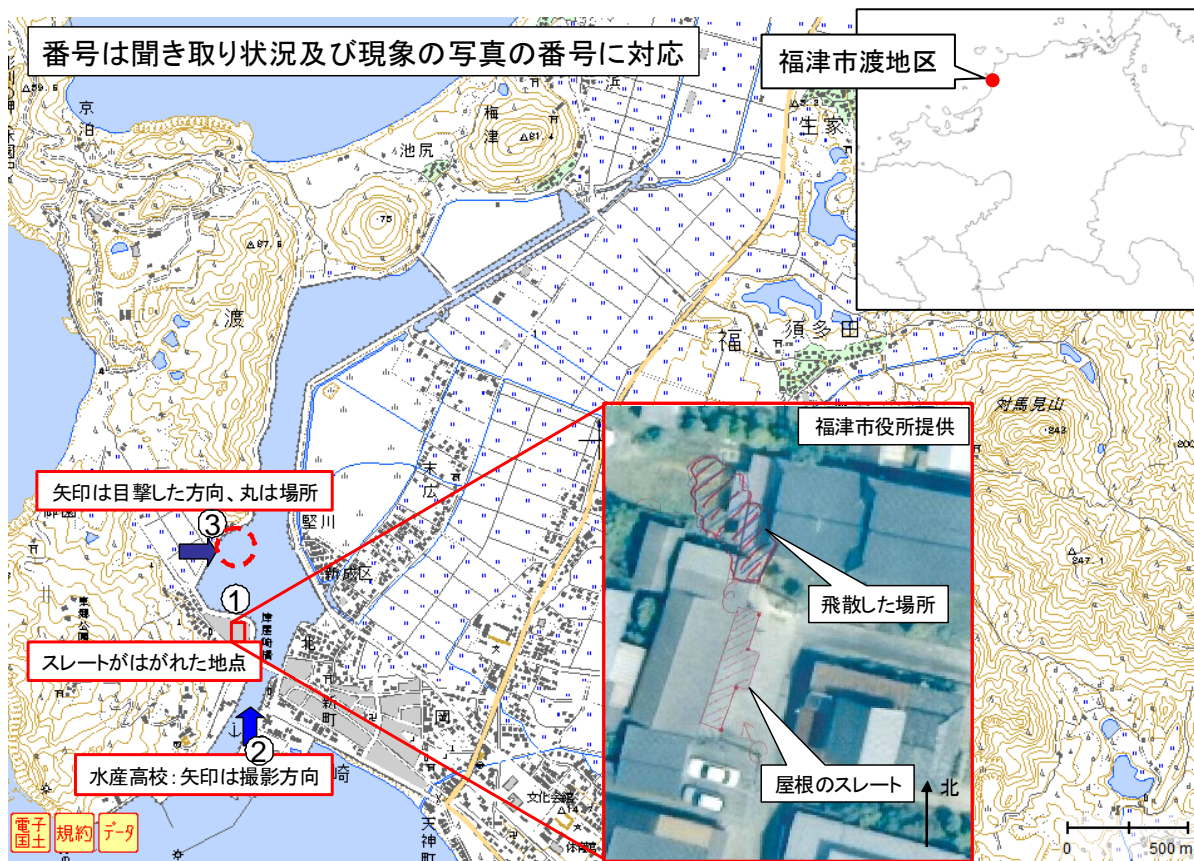
(1) 現地調査図

8月12日16時過ぎから20分頃に福津市渡地区で突風により住家の屋根のスレートが飛散した。13日に福岡管区气象台が現地調査を実施した結果、この突風は竜巻によるものと推定し、強度は藤田スケールでF0と推定した。

- ・ 痕跡は1棟の住家の屋根のスレート飛散のみで、これ以外には周辺にF0以上の痕跡はみられなかった。
