平成 20 年 8 月 15 日に発生した突風について

鳥取県（鳥取市）現地調査報告書

平成 20 年 8 月 19 日

鳥取地方気象台

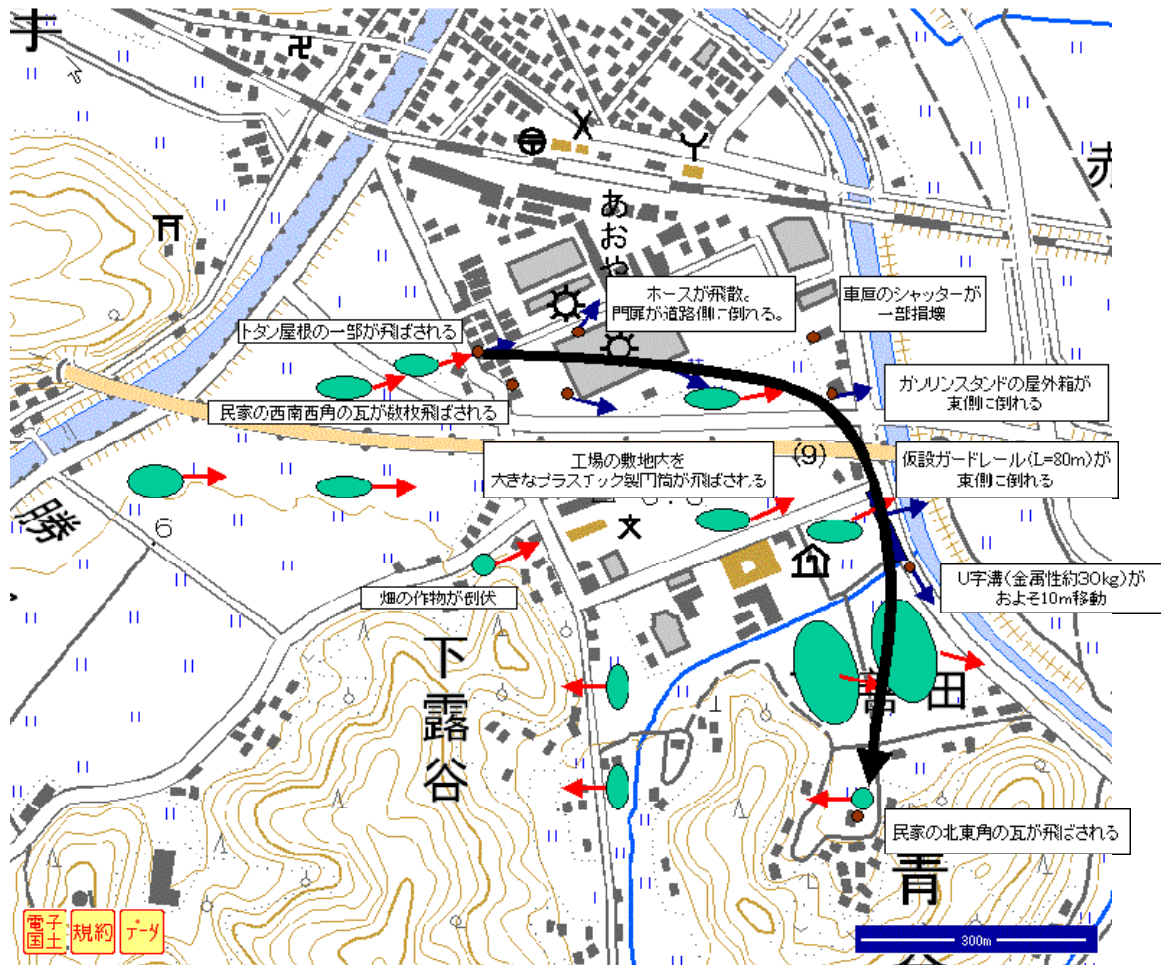
図 3 鳥取県鳥取市（青谷町）の地図

- ・ 住家一部損壊 1 棟
- ・ 事業所の金属製の門扉（スライド式）が道路側に倒れ、鉄製の屋根がめくられた。
- ・ 非住家屋根の一部損壊が 3 軒。
- ・ 事業所車庫のシャッターが損壊。
- ・ 農作物倒伏多数。
- ・ 仮設ガードレール（長さ約 80 メートル）が倒れた。
- ・ U字溝(金属製約 30 キロ)がおよそ 10 メートル移動した。
- ・ 民家の屋根瓦が数枚飛んだ。

(1) 被害発生地域図（鳥取市青谷町）
