平成20年10月11日に
檜山郡江差町で発生した突風について

(現地調査結果の報告)

平成20年10月15日

函館海洋气象台

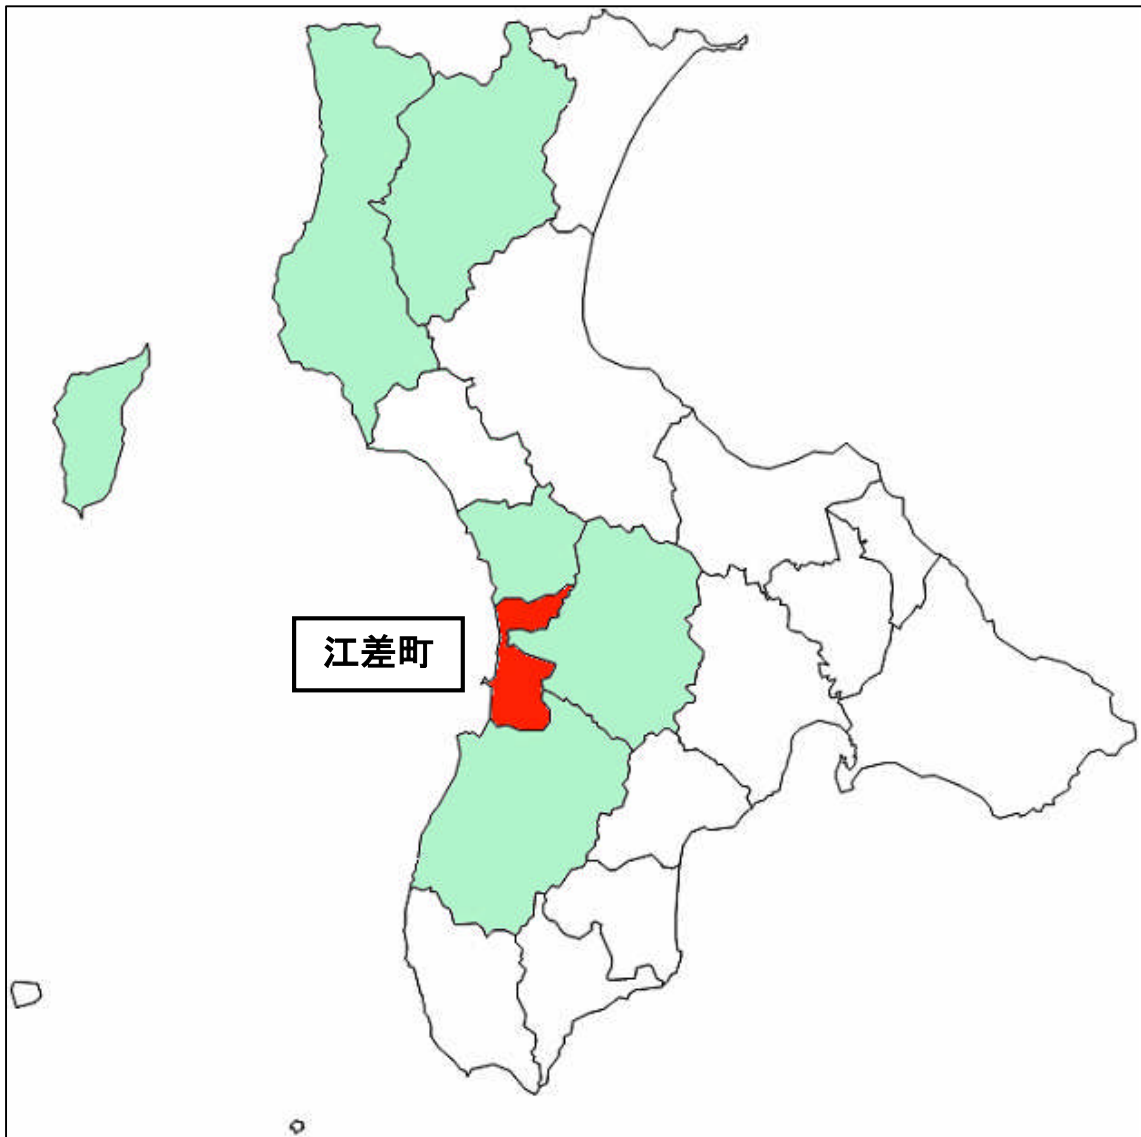
図1：檜山郡江差町配置図

10月11日01時前に檜山郡江差町（南浜町、南が丘、円山(別図参照)）で突風が発生し、住家の屋根損壊などの被害が発生した。11日、函館海洋気象台が行った現地調査の結果、この突風は竜巻によるものと推定した。また、竜巻の強度は藤田スケールでF0と推定した（図1：檜山郡江差町配置図参照）。
